Sala de Situação – AGERH/ANA

Boletim de Acompanhamento Hidrológico

Rio Jucu – Estação Fazenda Jucuruaba (57230000)

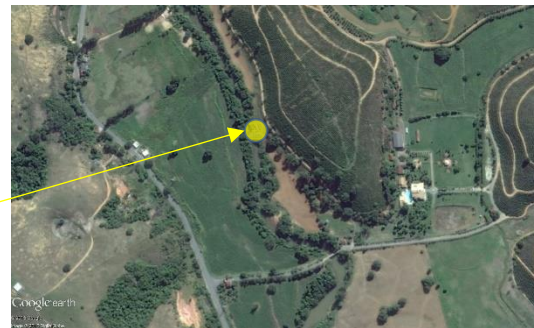
Localização da estação

UTM E – 350.331,56 m; UTM N – 7.771.933,45 m

Longitude -40,432; Latitude -20,144

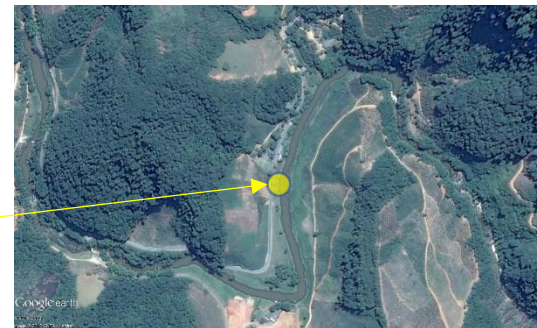
Localização da estação

UTM E – 327.503,46 m; UTM N – 7.752.760,39 m

Longitude -40,652; Latitude -20,315
