Sala de Situação – AGERH/ANA

Boletim de Acompanhamento Hidrológico

Rio Jucu Braço Norte – Estação PCH São Pedro Montante (57150500)

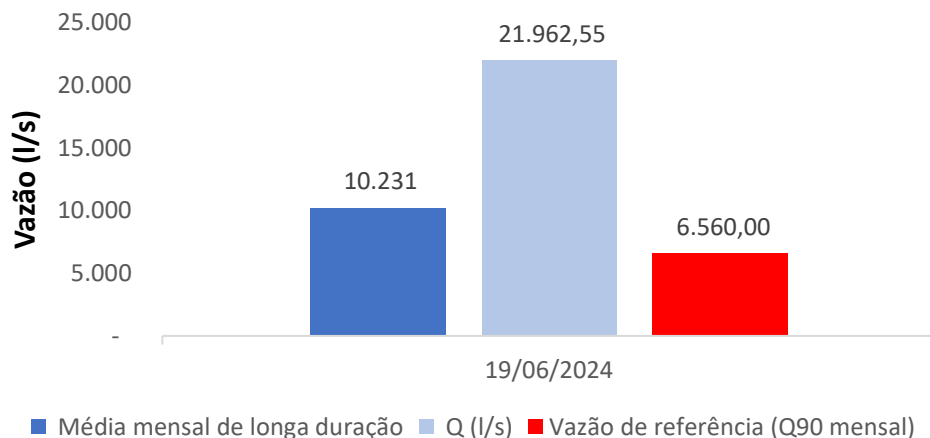
Vazão Atual

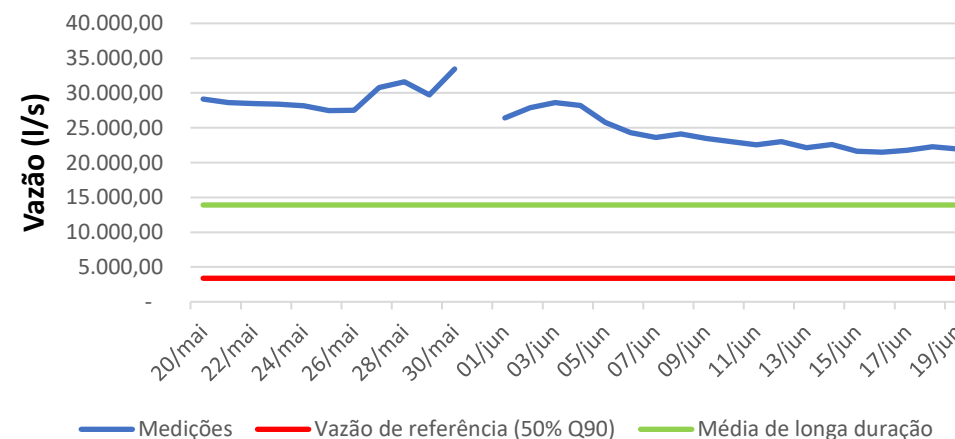
Histórico de Vazão nos últimos 30 dias

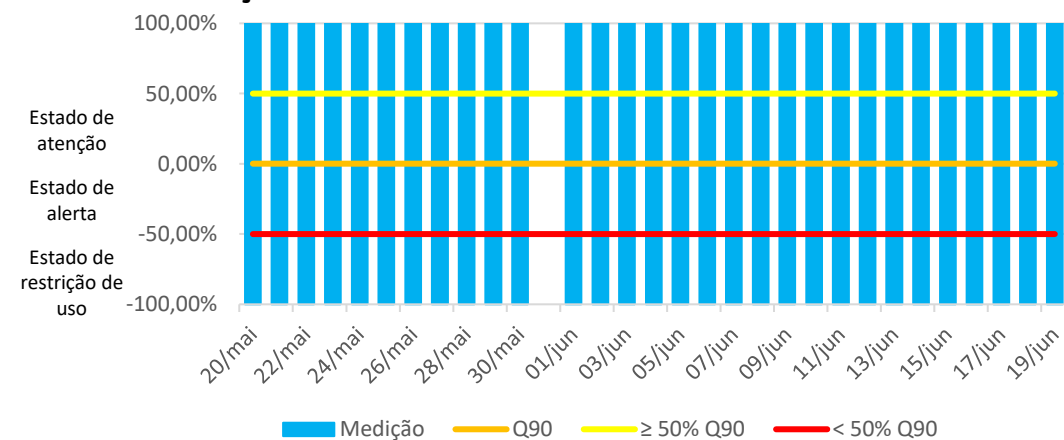
Evolução da Criticidade Hídrica nos últimos 30 dias

1. O índice de criticidade hídrica é uma razão entre as vazões observada e de referência (Q_{90}) em base mensal. Portanto, na transição dos meses, podem ocorrer variações expressivas nesse valor, em função do valor de referência mensal e não da vazão medida em campo.
2. A média mensal de longa duração corresponde à média aritmética das vazões naturais médias verificadas durante a série histórica de observações para o mês.
3. O horário de coleta dos dados continua atrelado ao horário mundial (UTC -3). Portanto, sem considerar o horário de verão.
4. Fonte de dados : AGERH, ANA.
