# Sala de Situação – AGERH/ANA

## Boletim de Acompanhamento Hidrológico

### Rio Jucu – Estação Fazenda Jucuruaba (57230000)

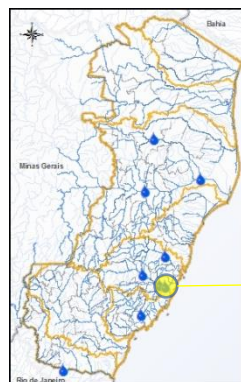
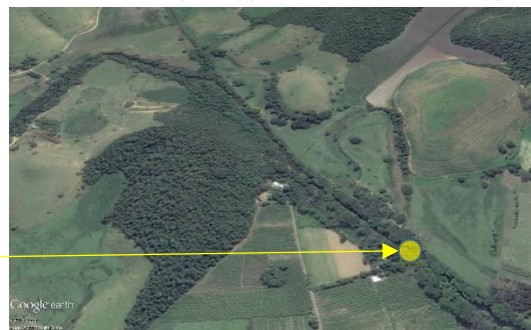
#### Localização da estação

UTM E – 345.520,80 m; UTM N – 7.741.409,93 m

Longitude -40,481; Latitude -20,419

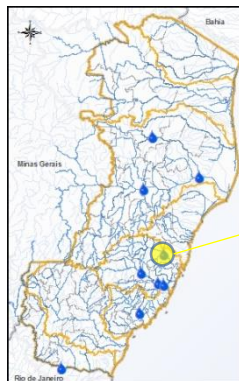
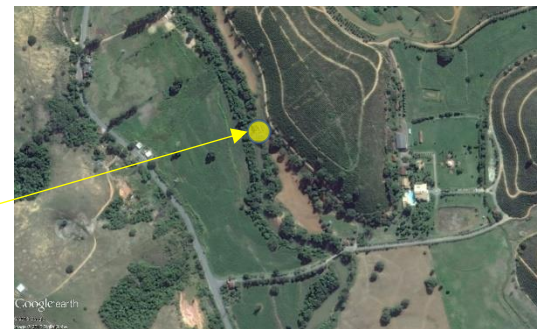
#### Localização da estação

UTM E – 350.331,56 m; UTM N – 7.771.933,45 m

Longitude -40,432; Latitude -20,144

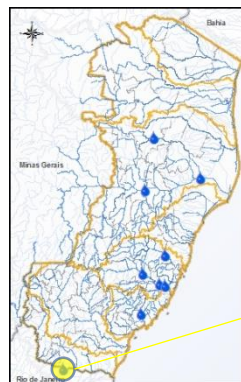
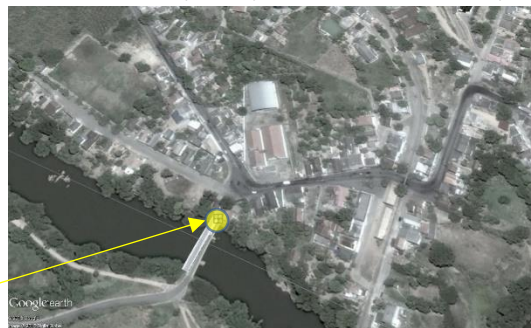
#### Localização da estação

UTM E – 244.340,93 m; UTM N – 7.653.052,84 m

Longitude -41,463; Latitude -21,206

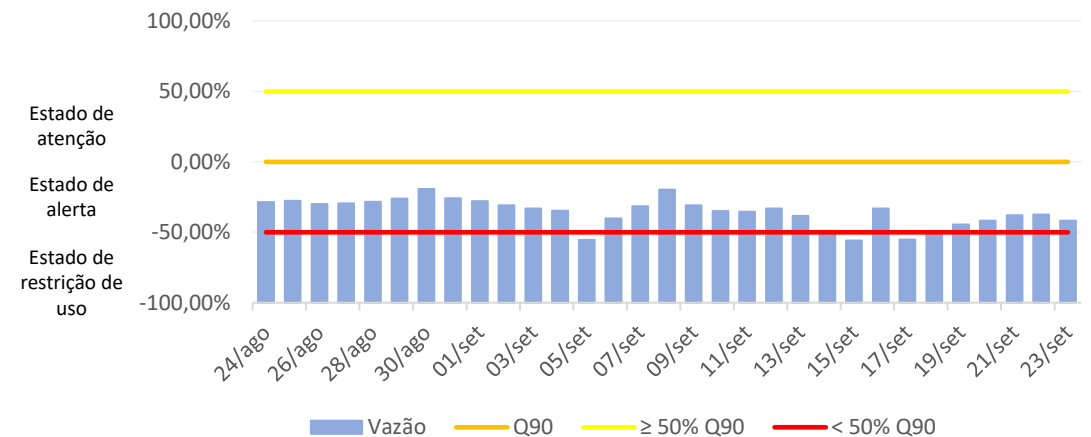
#### Evolução da Criticidade Hídrica nos últimos 30 dias<sup>4</sup>

1. Vazão no rio na data imediatamente anterior a publicação do boletim.
2. Utilizado o  $Q_{90}$  como vazão de referência, conforme Instrução Normativa Agerh nº 007/2020, art. 11.
3. Critério de outorga, conforme Instrução Normativa Agerh nº 007/2020, art. 12, inciso II.
4. O índice de criticidade hídrica é uma razão entre as vazões observada e de referência ( $Q_{90}$ ).
5. As médias de longa duração correspondem à média aritmética das vazões naturais médias verificadas durante a série histórica de observações.

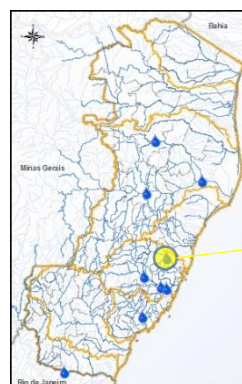
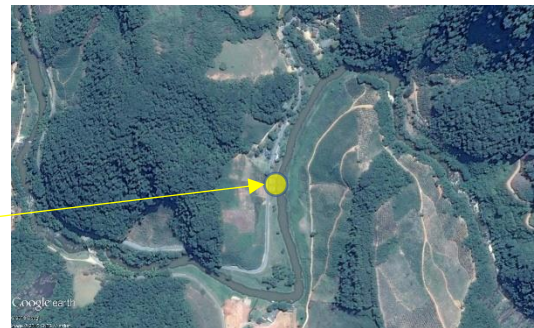
#### Localização da estação

UTM E – 327.503,46 m; UTM N – 7.752.760,39 m

Longitude -40,652; Latitude -20,315
