# Sala de Situação — AGERH/ANA

## Boletim de Acompanhamento Hidrológico

Terça-feira, 18 de agosto de 2026

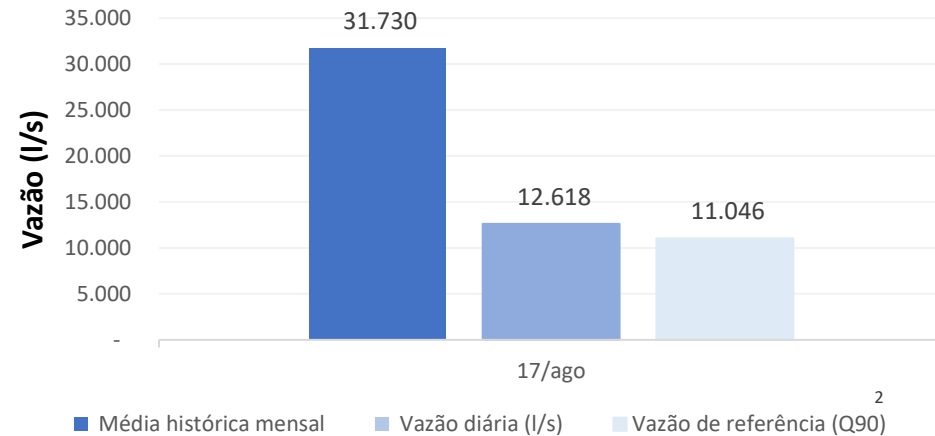
Vazão recente<sup>1</sup>

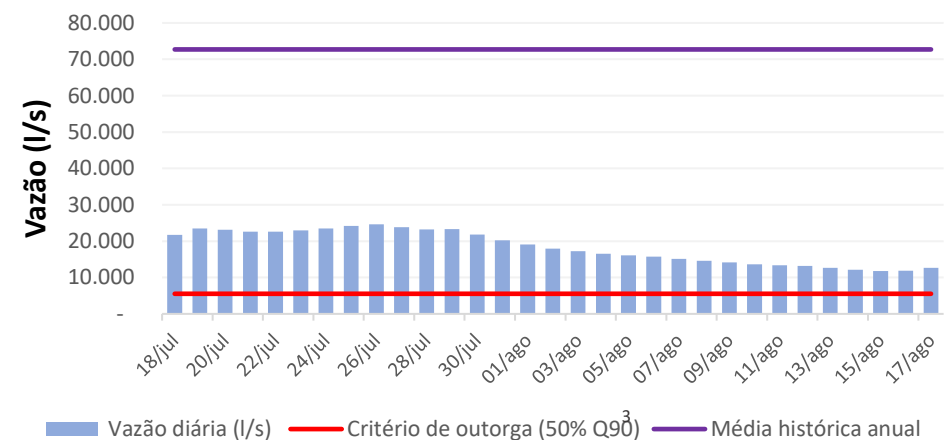
Histórico de Vazão nos últimos 30 dias

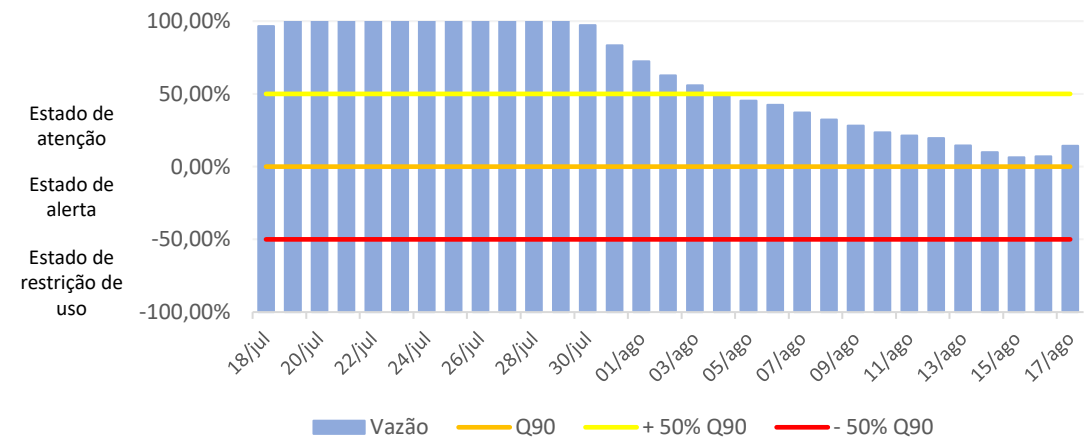
Evolução da Criticidade Hídrica nos últimos 30 dias<sup>4</sup>

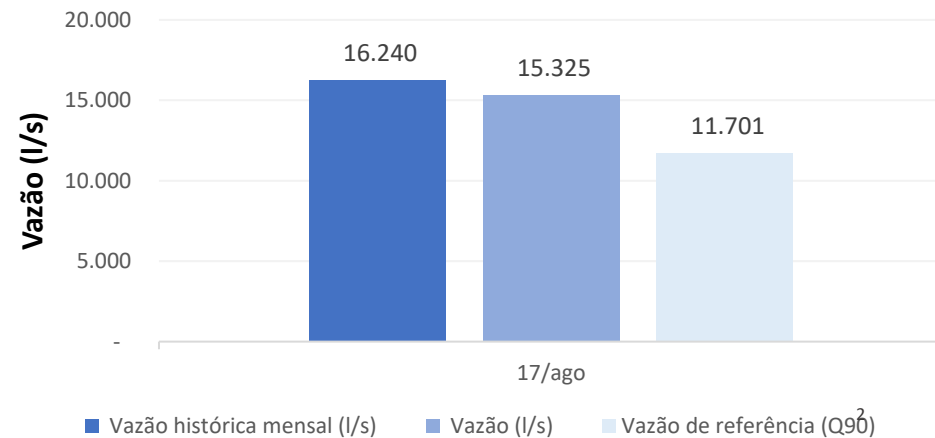
Vazão recente<sup>1</sup>

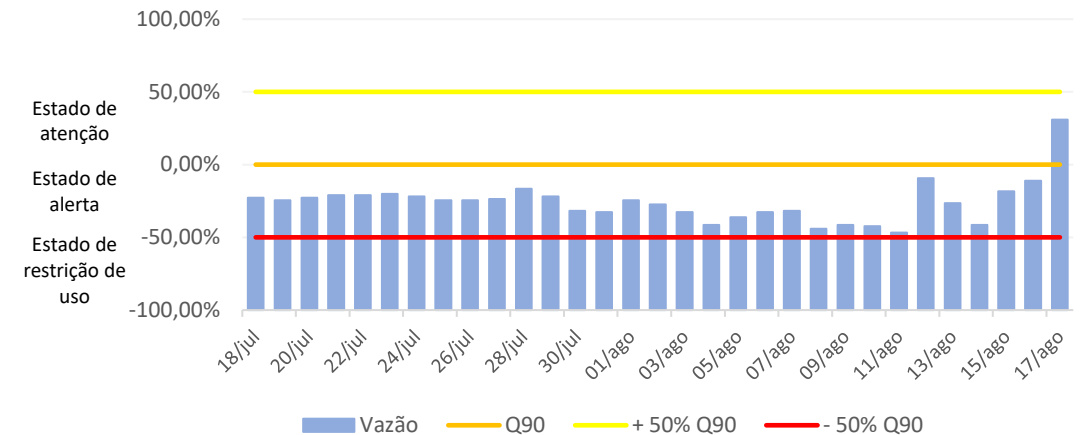
Evolução da Criticidade Hídrica nos últimos 30 dias<sup>4</sup>

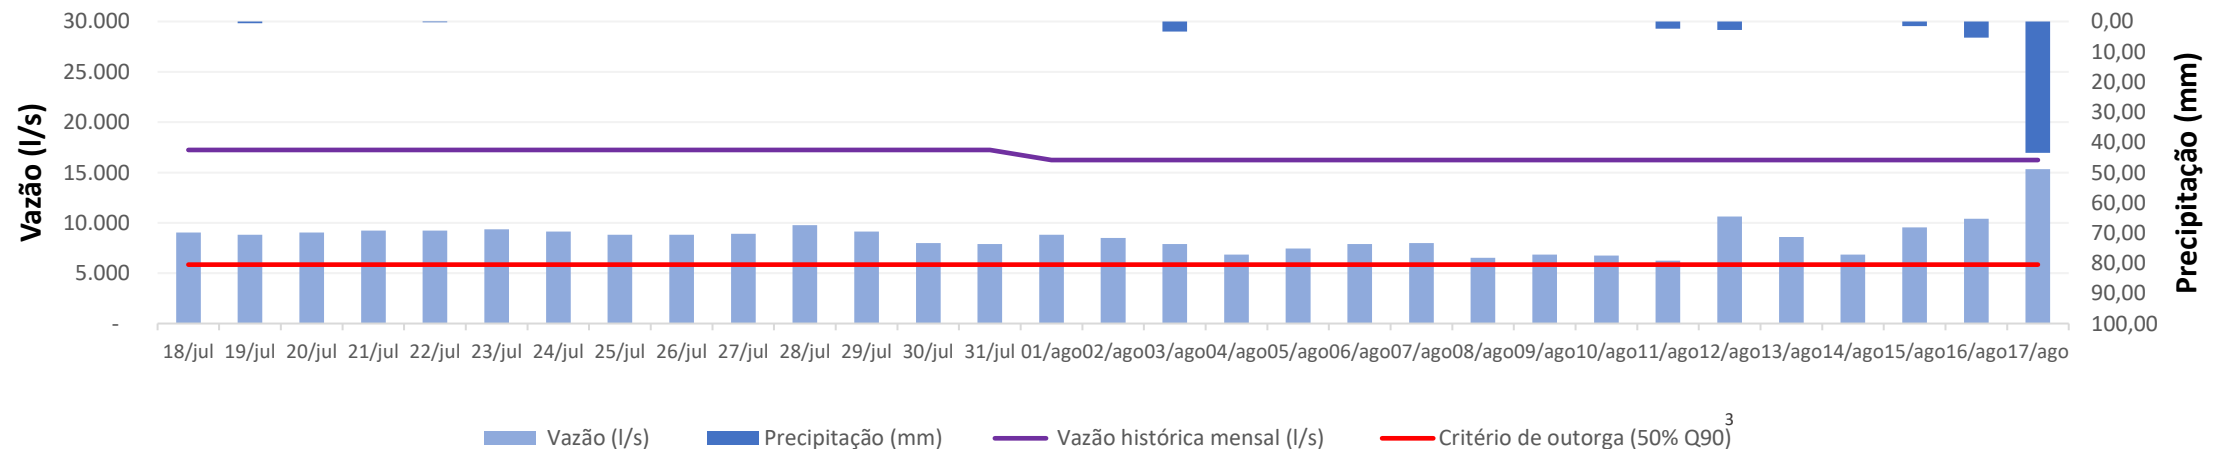
Histórico de vazão e precipitação nos últimos 30 dias

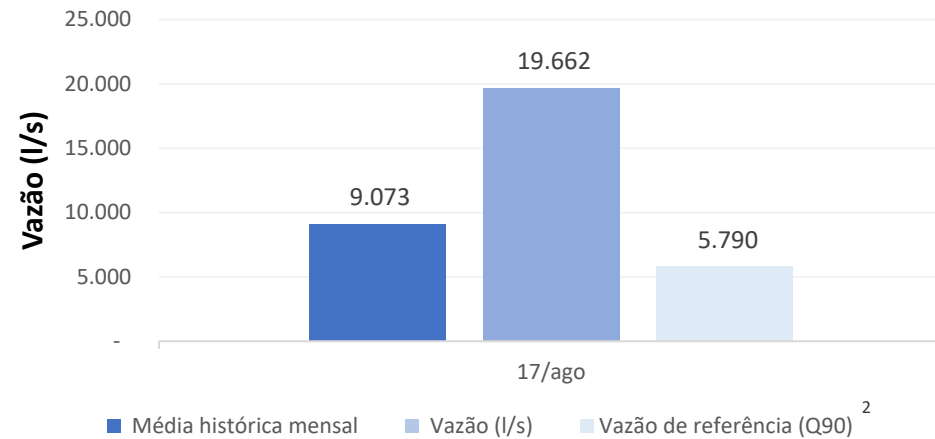
Vazão recente<sup>1</sup>

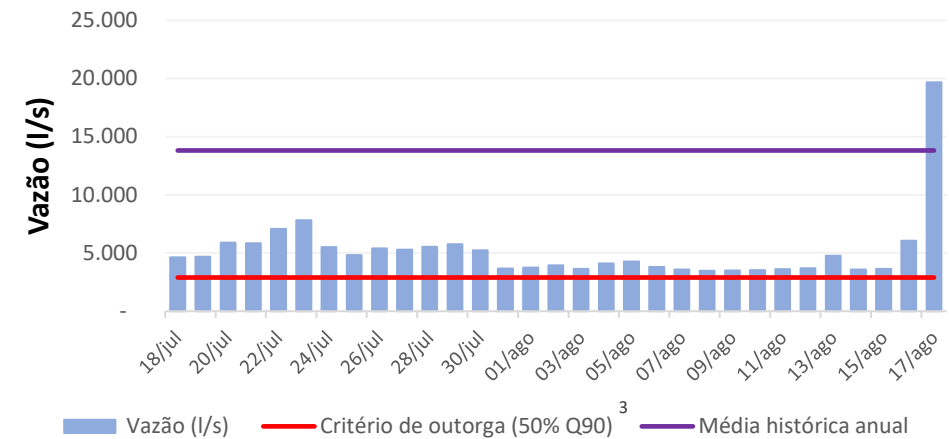
Histórico de Vazão nos últimos 30 dias

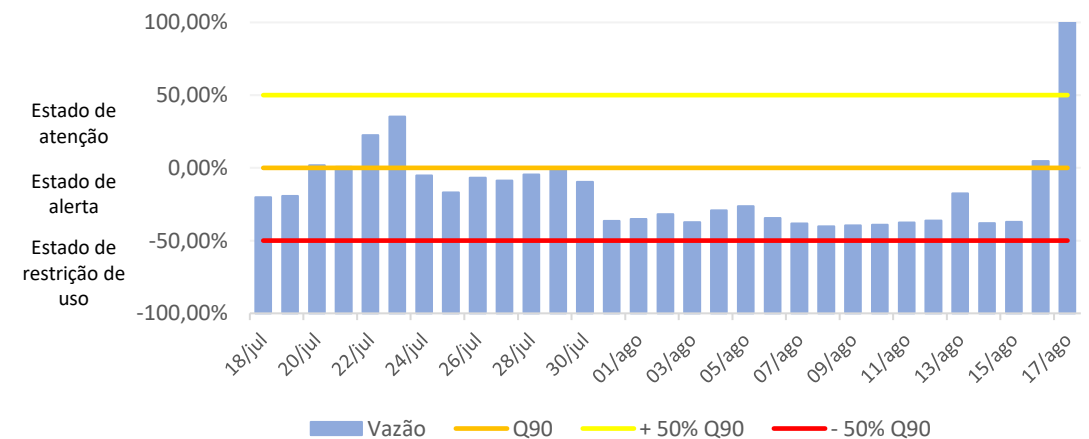
Evolução da Criticidade Hídrica nos últimos 30 dias<sup>4</sup>

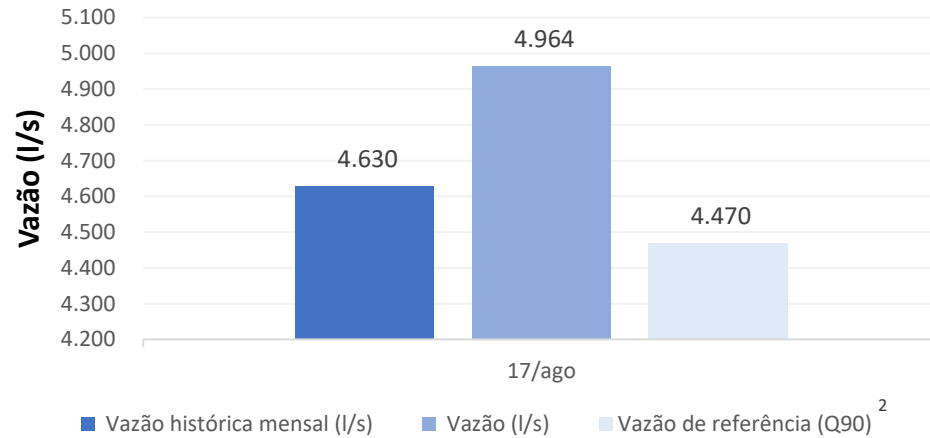
Vazão recente<sup>1</sup>

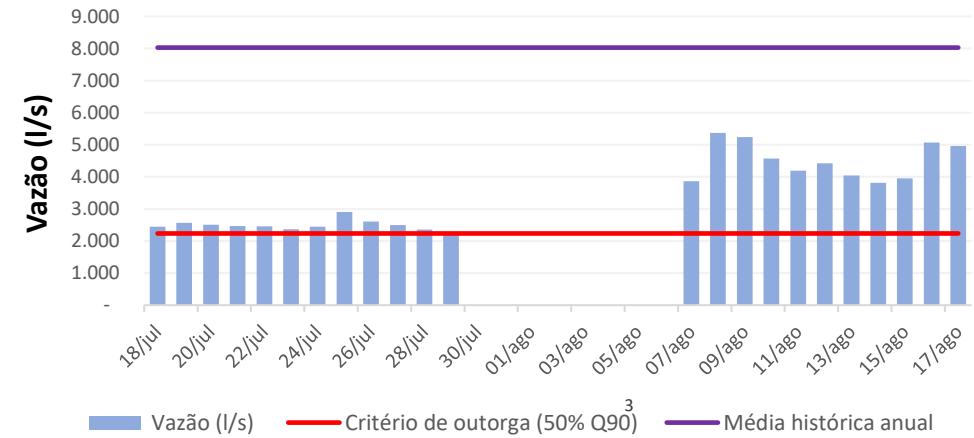
Histórico de Vazão nos últimos 30 dias

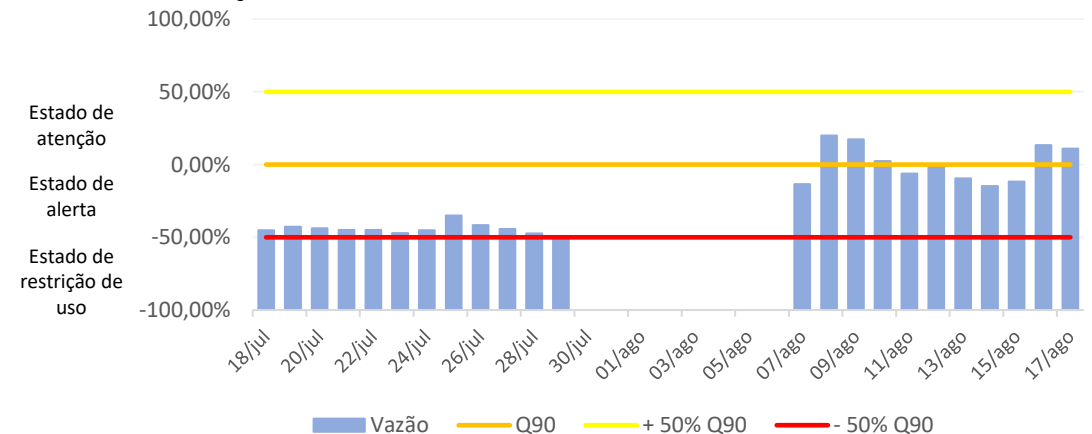
Evolução da Criticidade Hídrica nos últimos 30 dias<sup>4</sup>

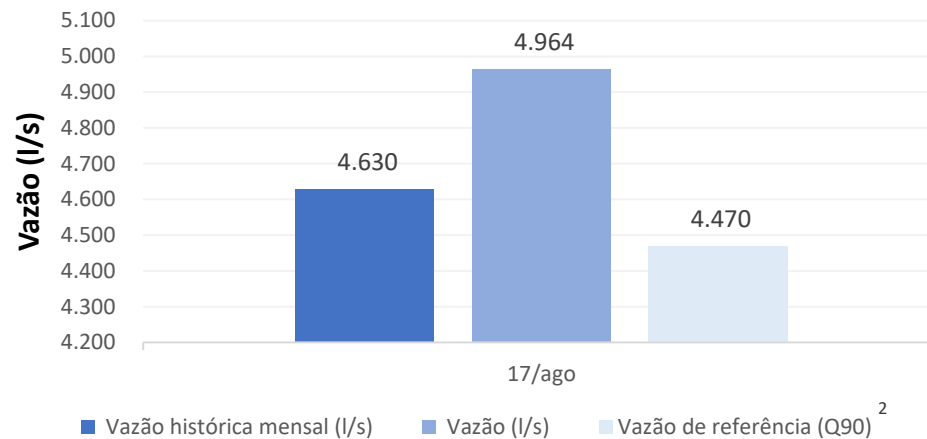
Vazão recente<sup>1</sup>

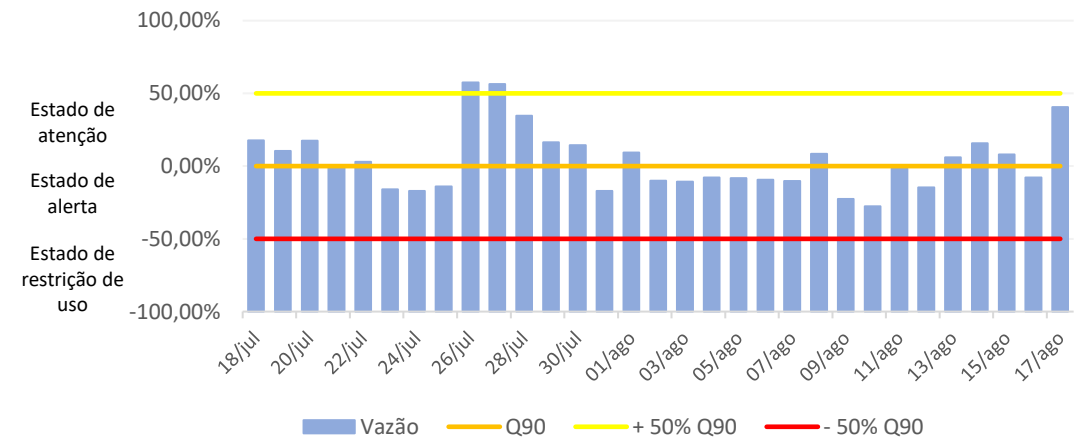
Evolução da Criticidade Hídrica nos últimos 30 dias<sup>4</sup>

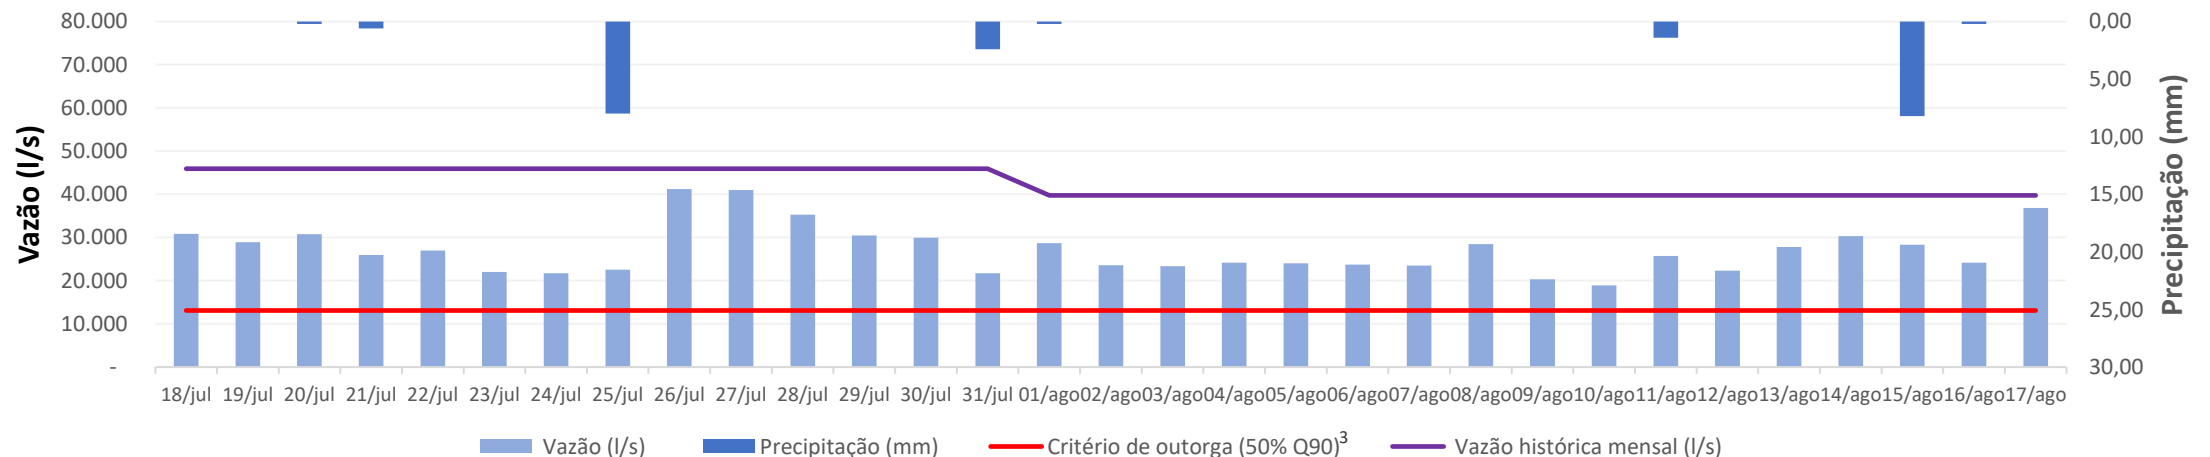
Histórico de vazão e precipitação nos últimos 30 dias

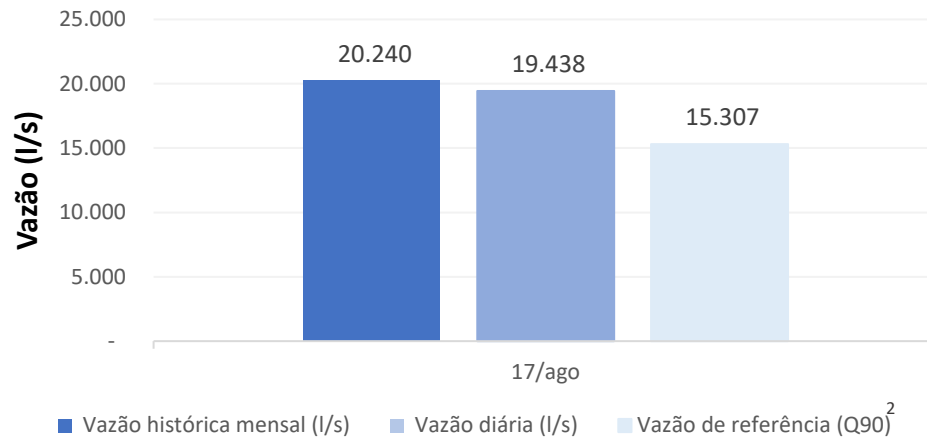
Vazão recente<sup>1</sup>

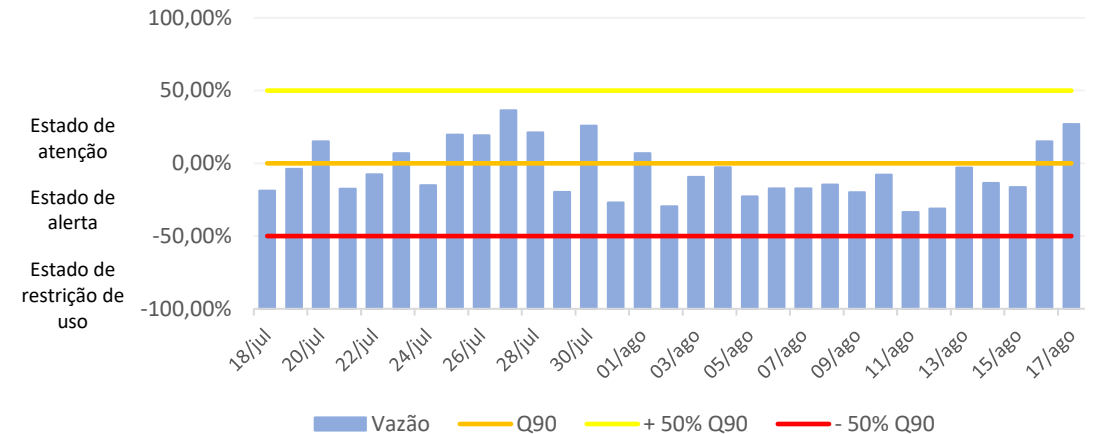
Evolução da Criticidade Hídrica nos últimos 30 dias<sup>4</sup>

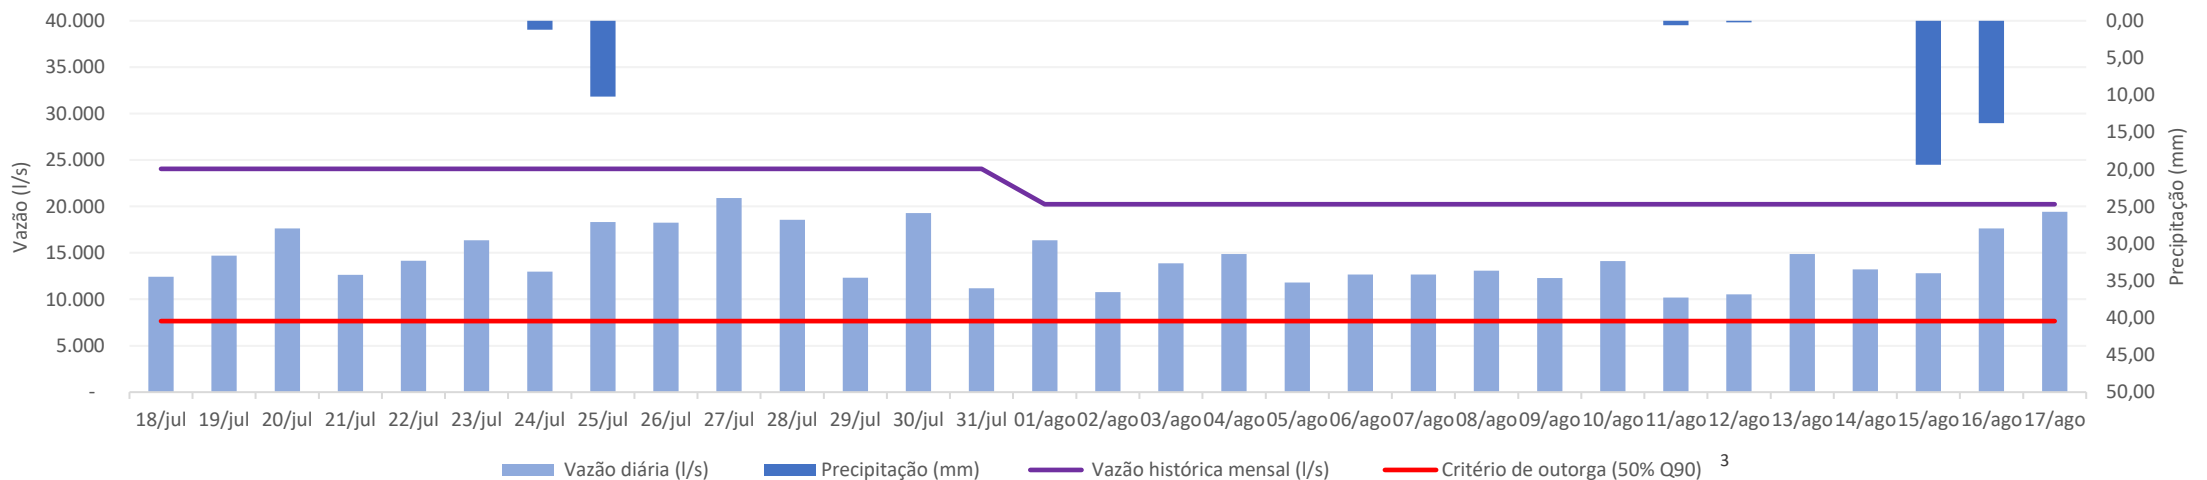
Histórico de vazão e precipitação nos últimos 30 dias
