# Sala de Situação — AGERH/ANA

## Boletim de Acompanhamento Hidrológico

### Rio Jucu – Estação Fazenda Jucuruaba (57230000)

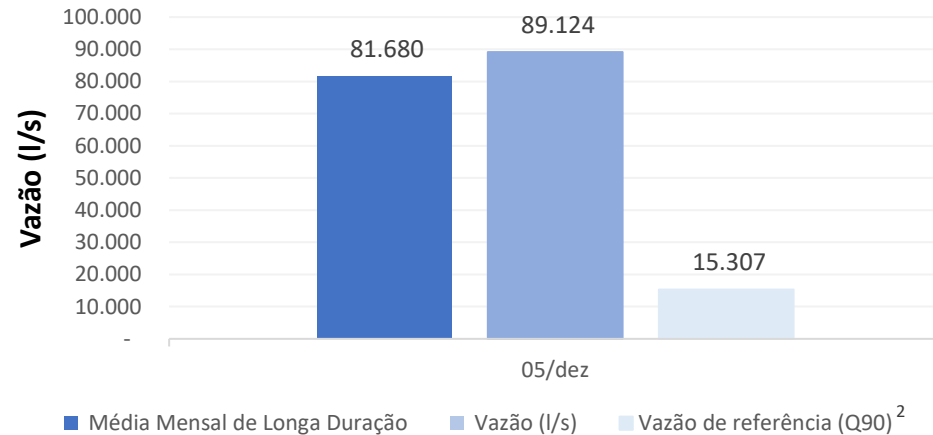
Vazão recente<sup>1</sup>

1. Vazão no rio na data imediatamente anterior a publicação do boletim.
2. Utilizado o  $Q_{90}$  como vazão de referência, conforme Instrução Normativa Agerh nº 007/2020, art. 11.
3. Critério de outorga, conforme Instrução Normativa Agerh nº 007/2020, art. 12, inciso II.
4. O índice de criticidade hídrica é uma razão entre as vazões observada e de referência ( $Q_{90}$ ).
5. As médias de longa duração correspondem à média aritmética das vazões naturais médias verificadas durante a série histórica de observações.

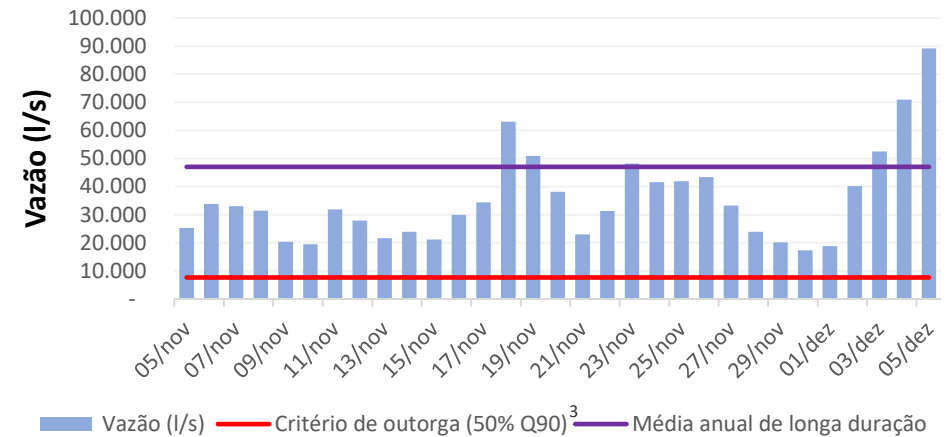
Histórico de Vazão nos últimos 30 dias

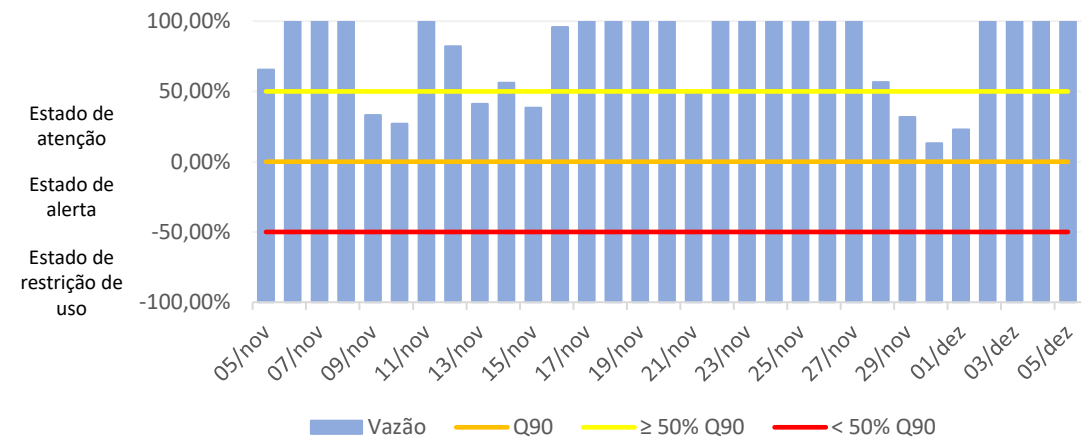
Evolução da Criticidade Hídrica nos últimos 30 dias<sup>4</sup>

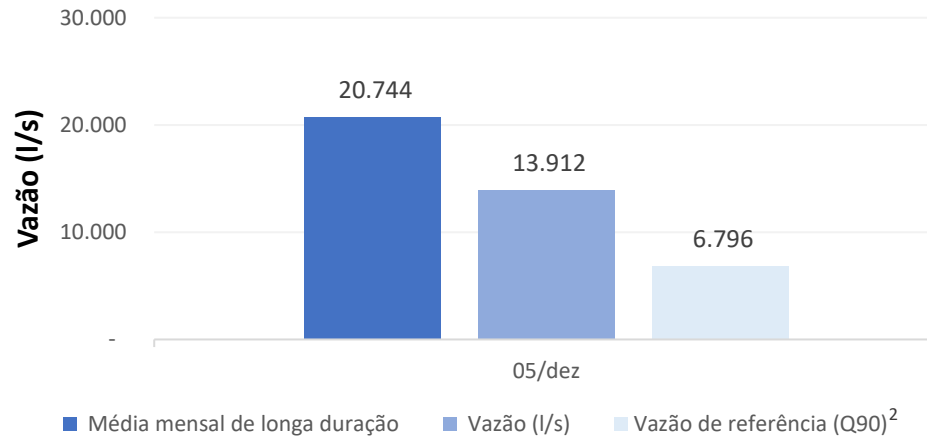
Vazão recente<sup>1</sup>

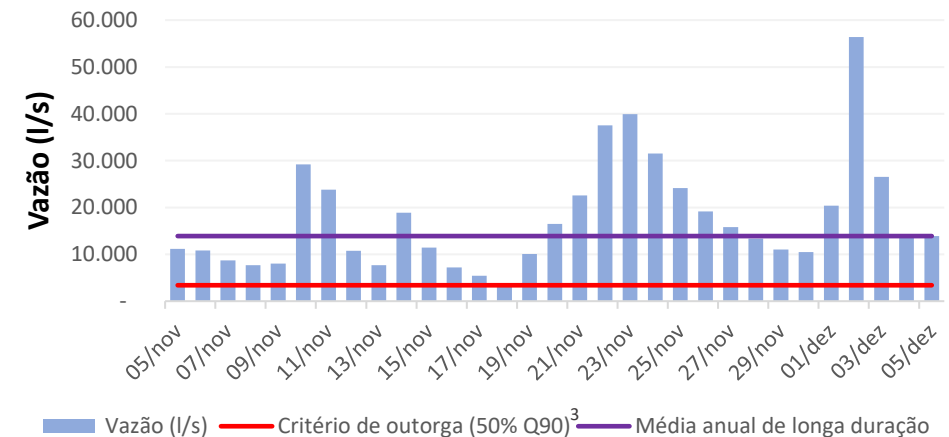
Histórico de Vazão nos últimos 30 dias

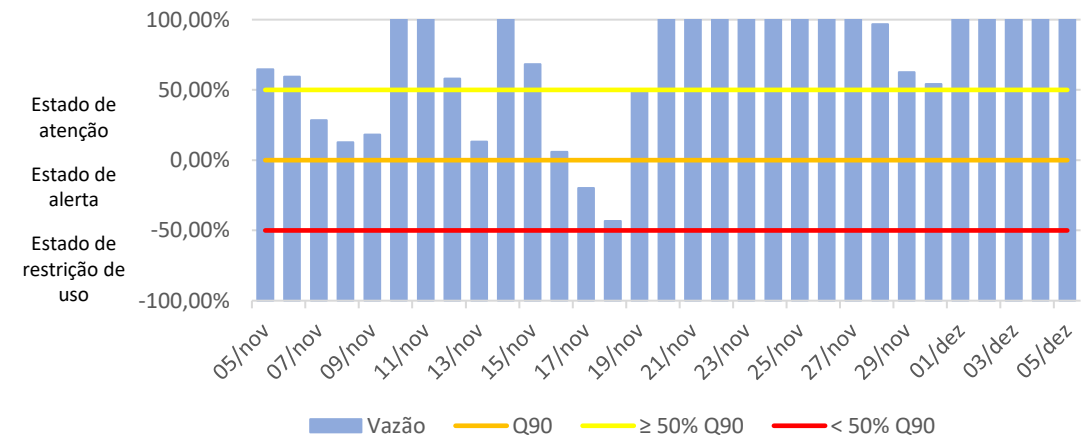
Evolução da Criticidade Hídrica nos últimos 30 dias<sup>4</sup>
