# Sala de Situação — AGERH/ANA

## Boletim de Acompanhamento Hidrológico

### Rio Jucu Braço Norte – Estação PCH São Pedro Montante (57150500)

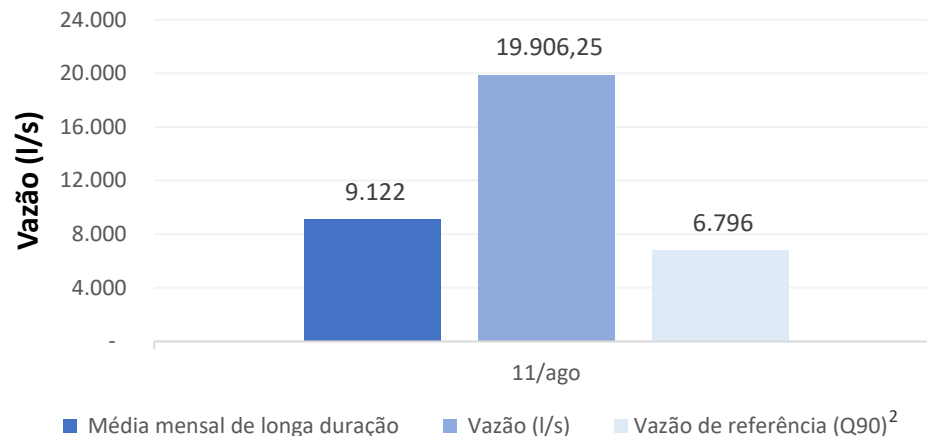
Vazão recente<sup>1</sup>

1. Vazão no rio na data imediatamente anterior a publicação do boletim.
2. Utilizado o  $Q_{90}$  como vazão de referência, conforme Instrução Normativa Agerh nº 007/2020.
3. O índice de criticidade hídrica é uma razão entre as vazões calculadas e de referência ( $Q_{90}$ ).
4. As médias de longa duração correspondem à média aritmética das vazões naturais médias verificadas durante a série histórica de observações.

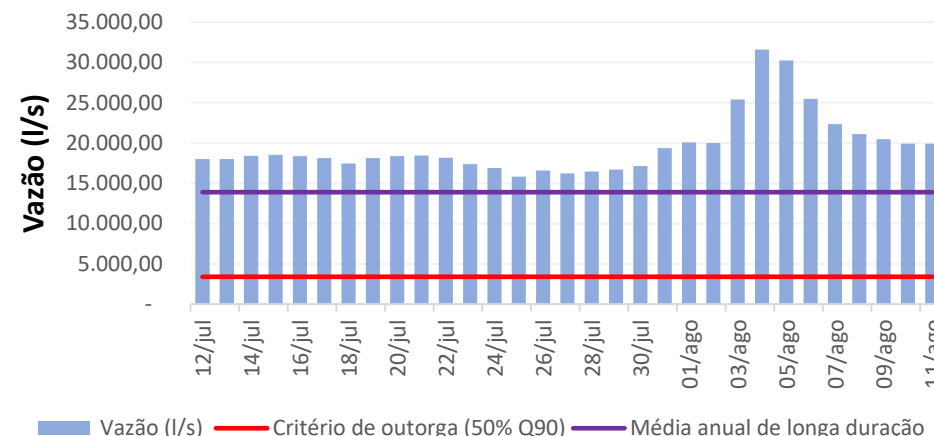
Histórico de Vazão nos últimos 30 dias

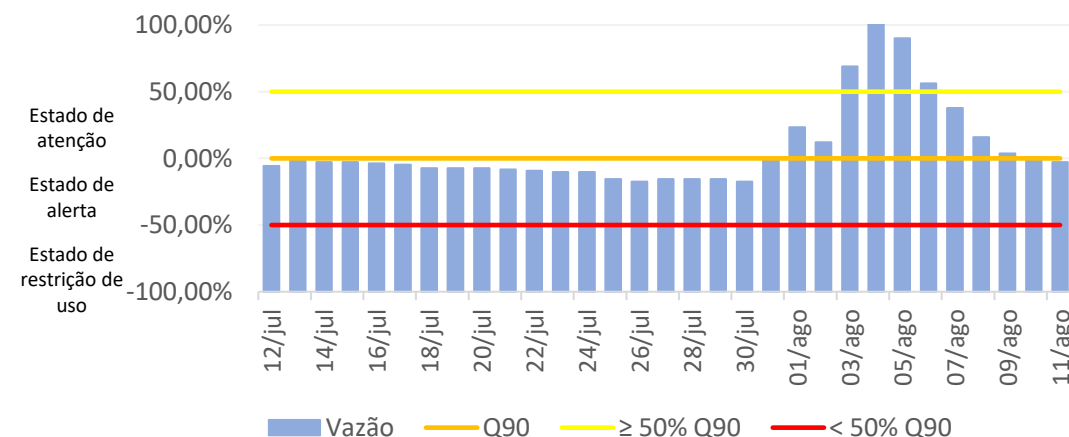
Evolução da Criticidade Hídrica nos últimos 30 dias<sup>3</sup>

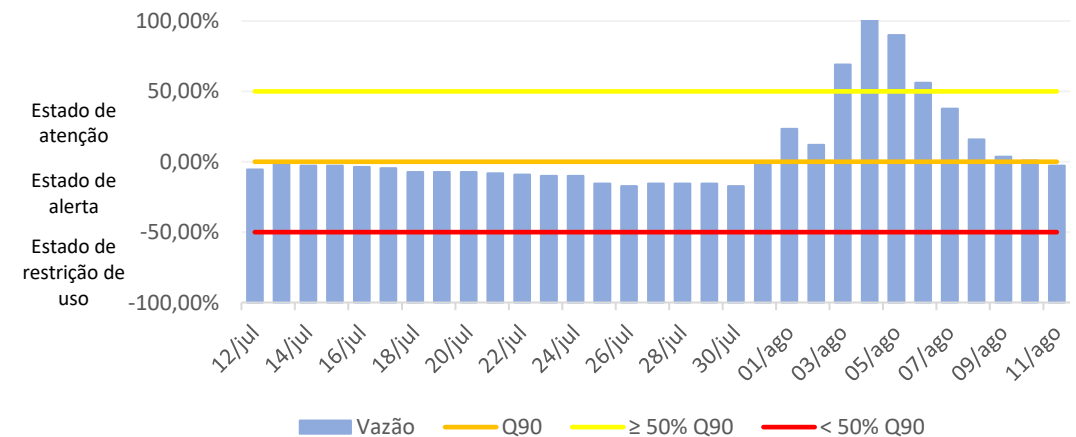
### Evolução da Criticidade Hídrica nos últimos 30 dias<sup>3</sup>

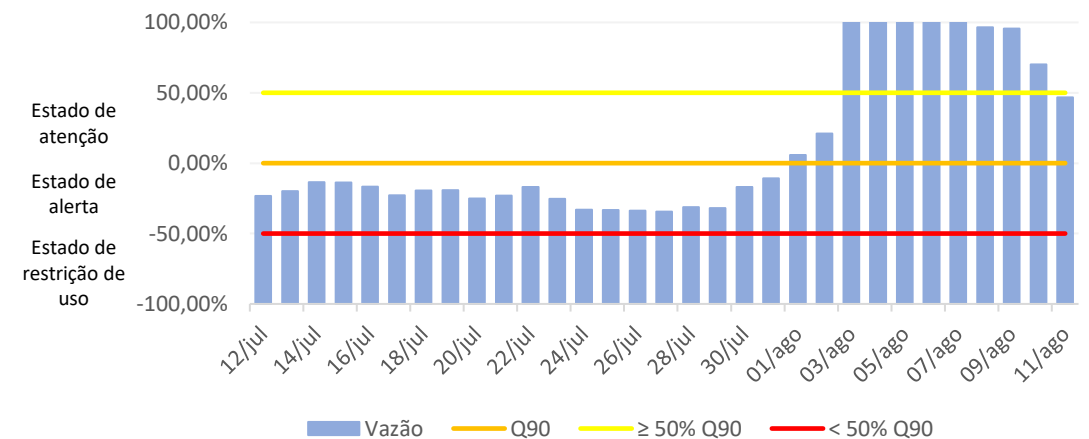
#### Evolução da Criticidade Hídrica nos últimos 30 dias<sup>3</sup>

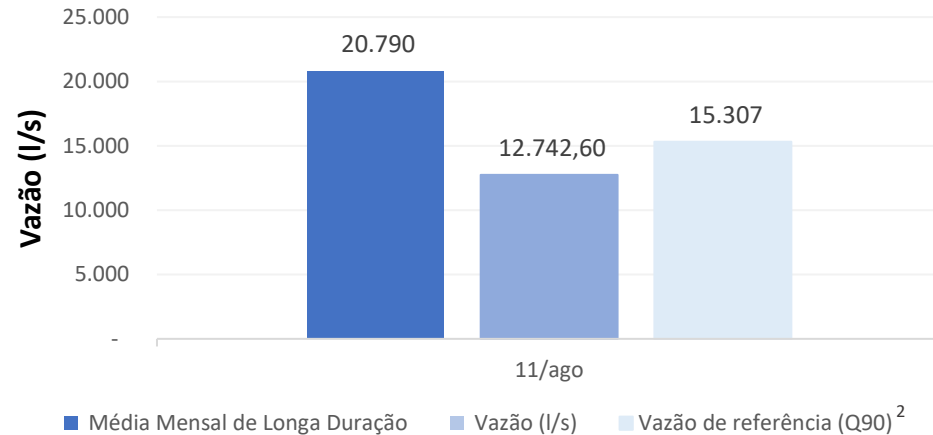
Vazão recente<sup>1</sup>

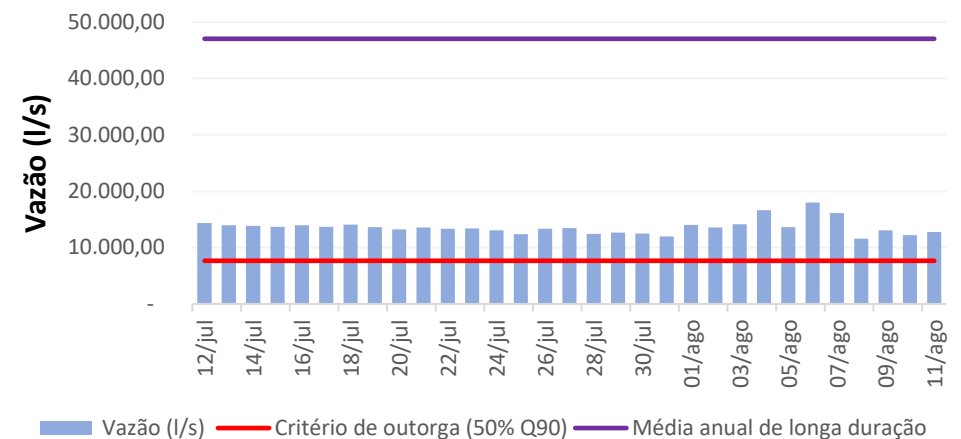
Histórico de Vazão nos últimos 30 dias

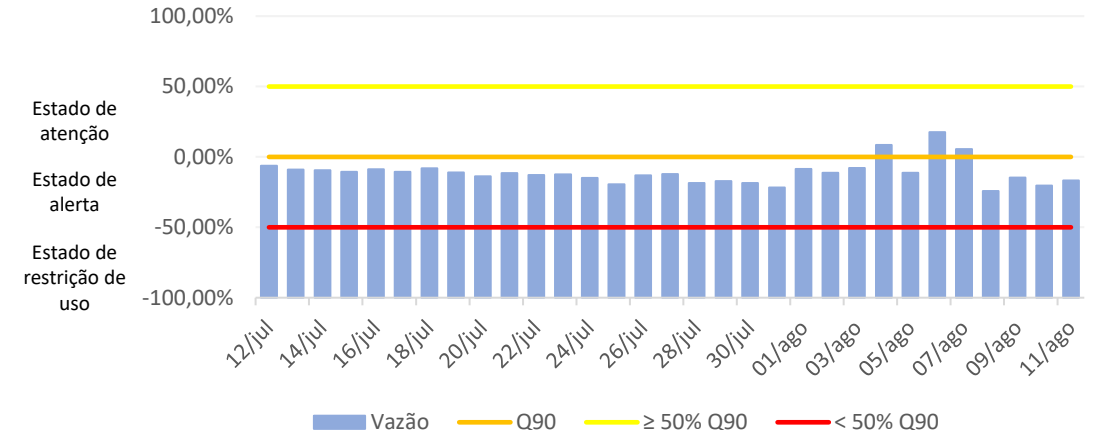
Evolução da Criticidade Hídrica nos últimos 30 dias<sup>3</sup>
