# Sala de Situação — AGERH/ANA

## Boletim de Acompanhamento Hidrológico

### Rio Itabapoana – Estação Ponte do Itabapoana (57830000)

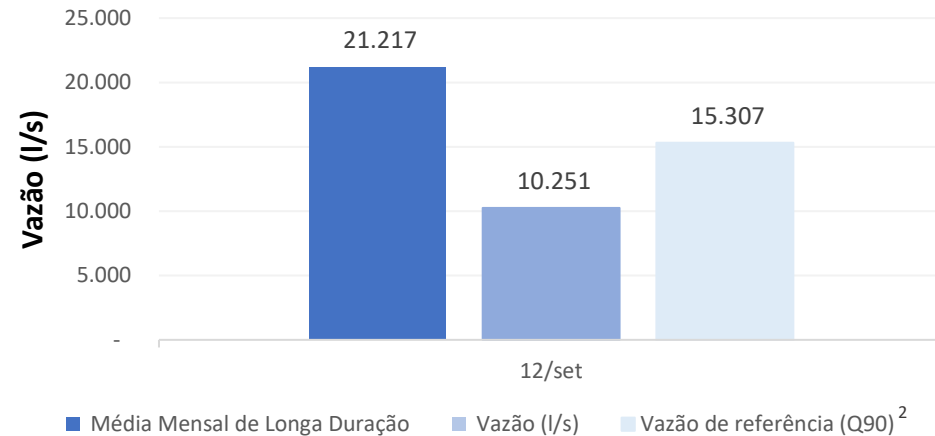
Vazão recente<sup>1</sup>

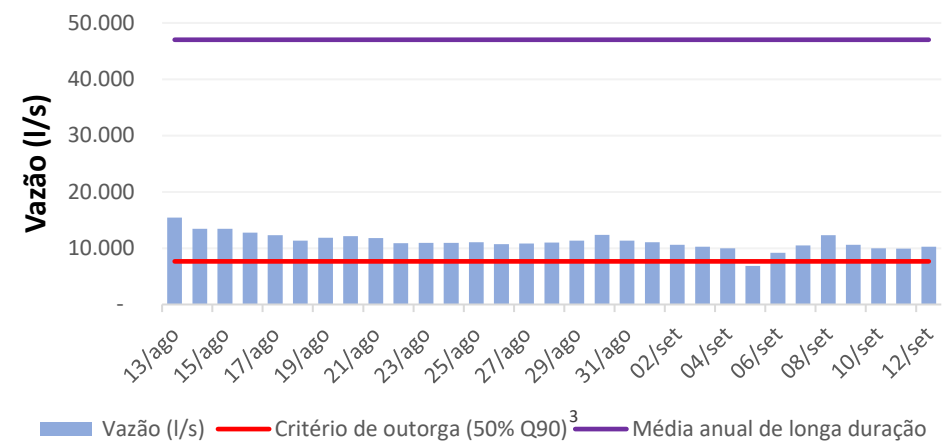
Histórico de Vazão nos últimos 30 dias

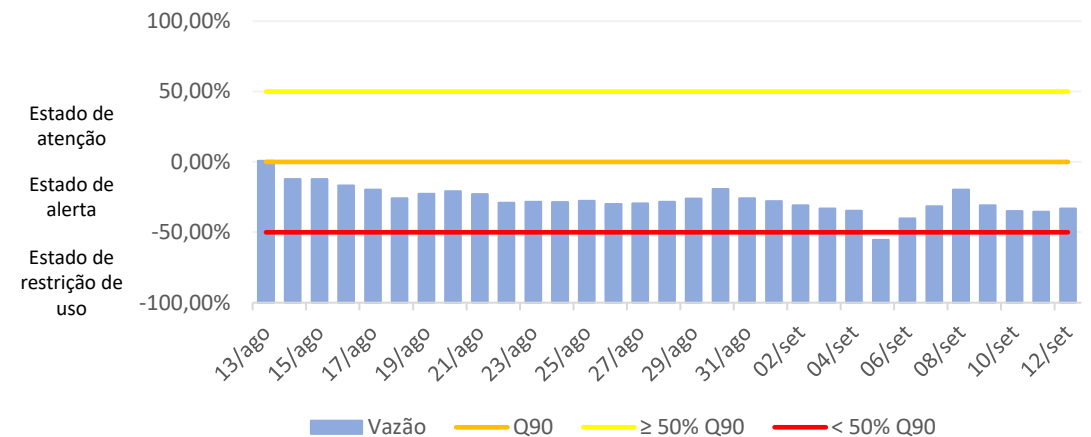
Evolução da Criticidade Hídrica nos últimos 30 dias<sup>4</sup>

1. Vazão no rio na data imediatamente anterior a publicação do boletim.
2. Utilizado o  $Q_{90}$  como vazão de referência, conforme Instrução Normativa Agerh nº 007/2020, art. 11.
3. Critério de outorga, conforme Instrução Normativa Agerh nº 007/2020, art. 12, inciso II.
4. O índice de criticidade hídrica é uma razão entre as vazões observada e de referência ( $Q_{90}$ ).
5. As médias de longa duração correspondem à média aritmética das vazões naturais médias verificadas durante a série histórica de observações.

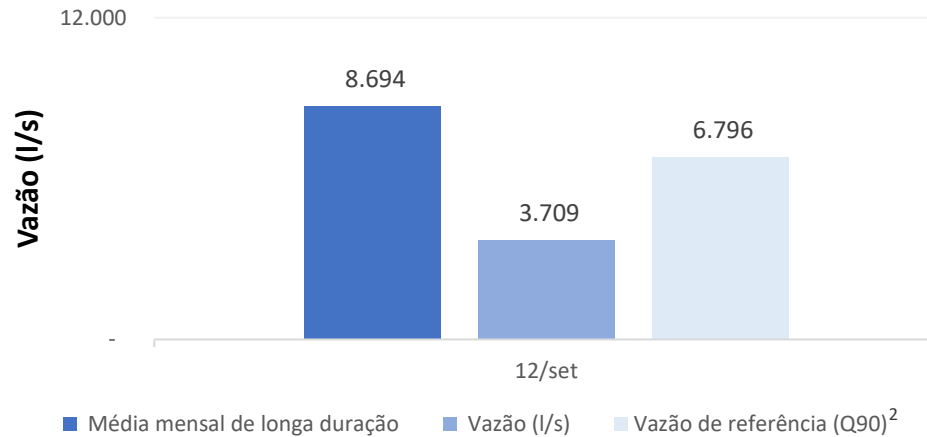
Vazão recente<sup>1</sup>

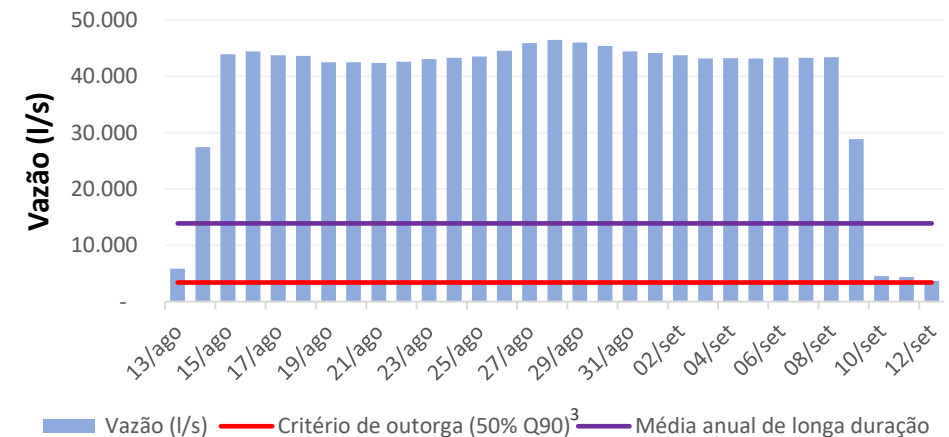
Histórico de Vazão nos últimos 30 dias

**Nota:** a estação está a montante do reservatório da PCH e esta pode ter aumentado sua produção

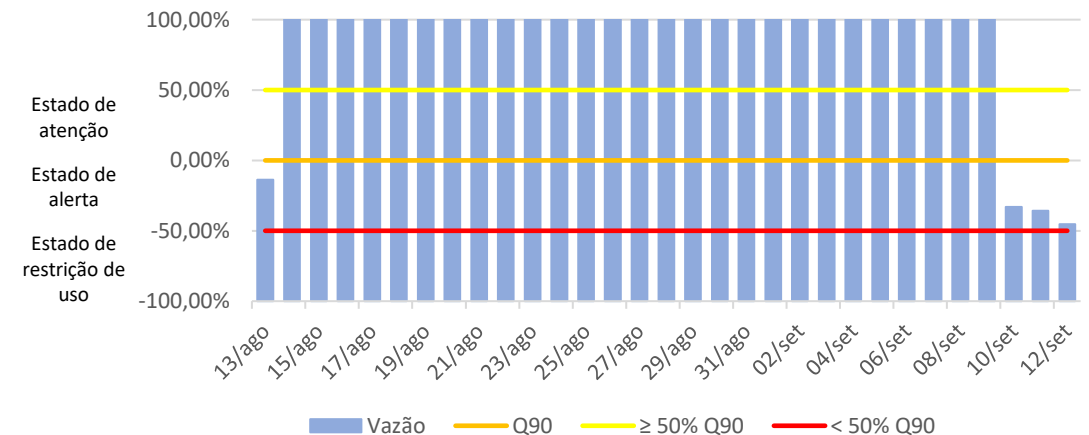
Evolução da Criticidade Hídrica nos últimos 30 dias<sup>4</sup>
