# Sala de Situação — AGERH/ANA

## Boletim de Acompanhamento Hidrológico

### Rio Itabapoana – Estação Ponte do Itabapoana (57830000)

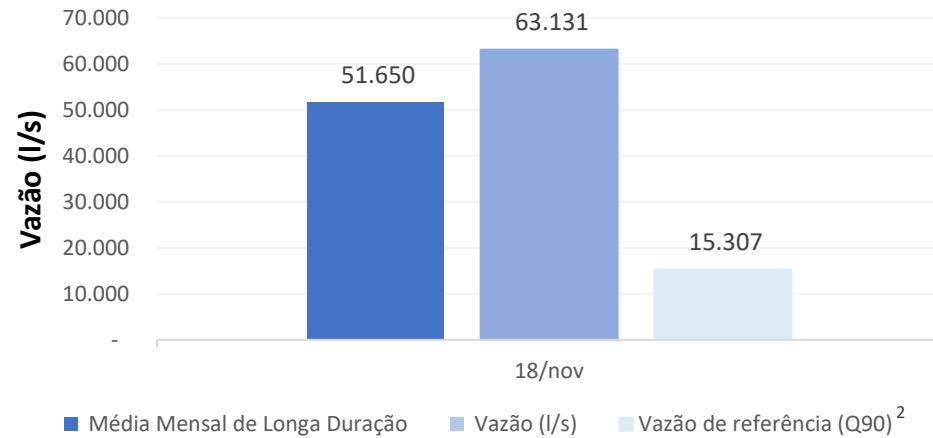
Vazão recente<sup>1</sup>

1. Vazão no rio na data imediatamente anterior a publicação do boletim.
2. Utilizado o  $Q_{90}$  como vazão de referência, conforme Instrução Normativa Agerh nº 007/2020, art. 11.
3. Critério de outorga, conforme Instrução Normativa Agerh nº 007/2020, art. 12, inciso II.
4. O índice de criticidade hídrica é uma razão entre as vazões observada e de referência ( $Q_{90}$ ).
5. As médias de longa duração correspondem à média aritmética das vazões naturais médias verificadas durante a série histórica de observações.

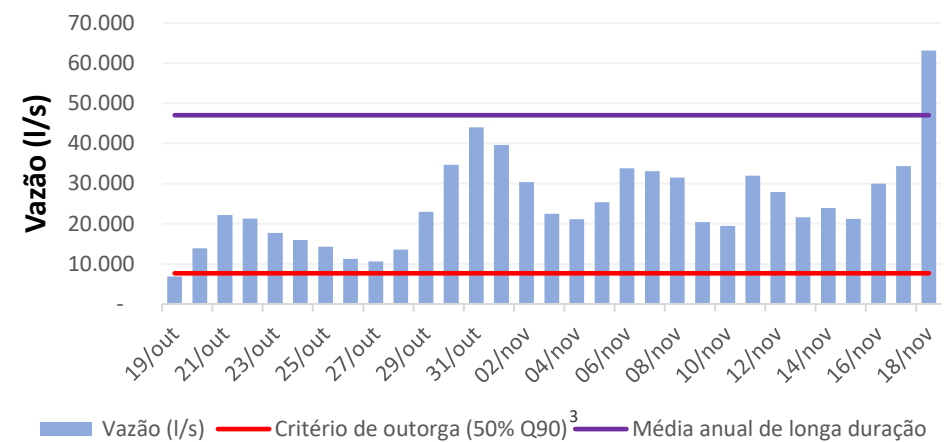
Histórico de Vazão nos últimos 30 dias

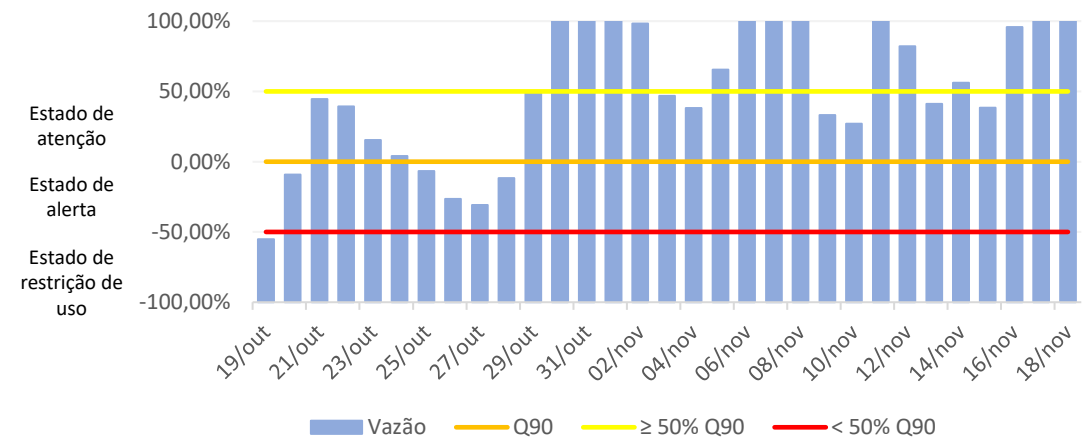
Evolução da Criticidade Hídrica nos últimos 30 dias<sup>4</sup>

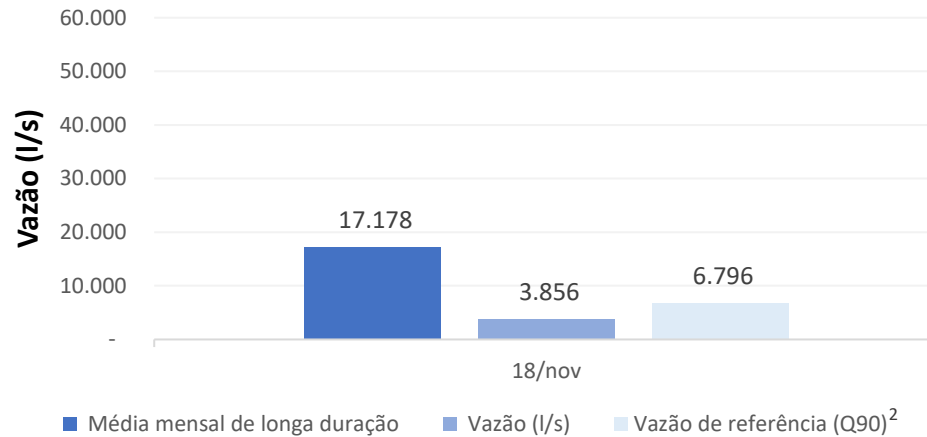
Vazão recente<sup>1</sup>

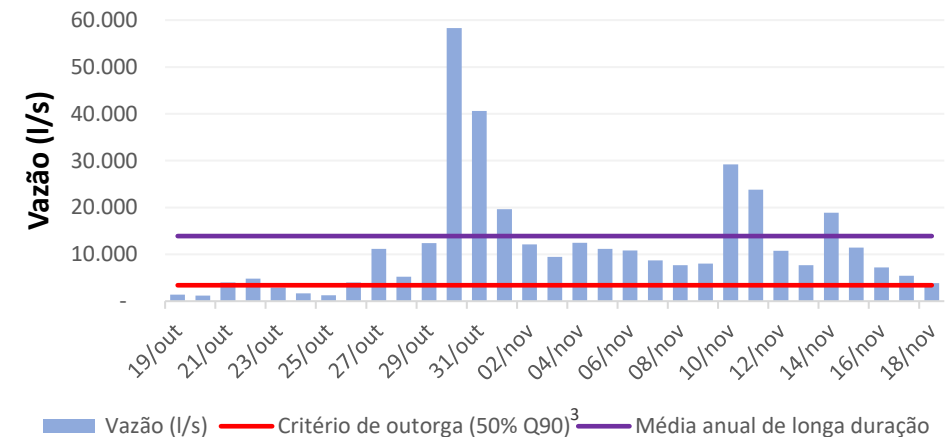
Histórico de Vazão nos últimos 30 dias

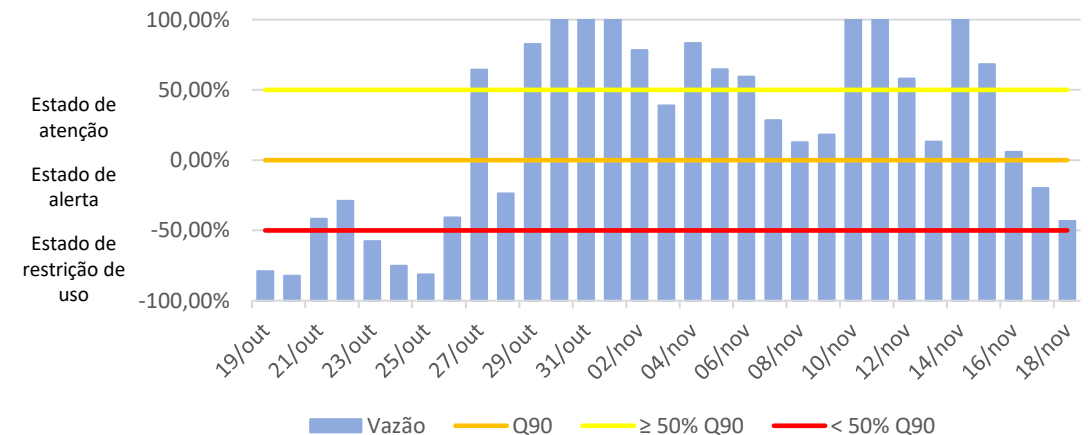
Evolução da Criticidade Hídrica nos últimos 30 dias<sup>4</sup>
