# Sala de Situação — AGERH/ANA

## Boletim de Acompanhamento Hidrológico

Boletim nº 141/2024  
segunda-feira, 26 de agosto de 2024

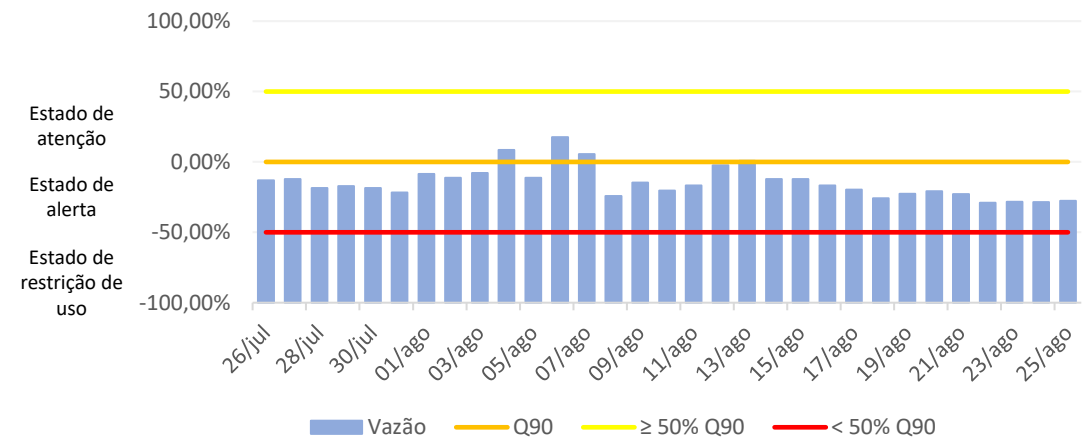
Evolução da Criticidade Hídrica nos últimos 30 dias<sup>4</sup>

1. Vazão no rio na data imediatamente anterior a publicação do boletim.
2. Utilizado o  $Q_{90}$  como vazão de referência, conforme Instrução Normativa Agerh nº 007/2020, art. 11.
3. Critério de outorga, conforme Instrução Normativa Agerh nº 007/2020, art. 12, inciso II.
4. O índice de criticidade hídrica é uma razão entre as vazões observada e de referência ( $Q_{90}$ ).
5. As médias de longa duração correspondem à média aritmética das vazões naturais médias verificadas durante a série histórica de observações.
