# Sala de Situação — AGERH/ANA

## Boletim de Acompanhamento Hidrológico

Terça-feira, 18 de novembro de 2025

### Rio Jucu – Estação Fazenda Jucuruaba (57230000)

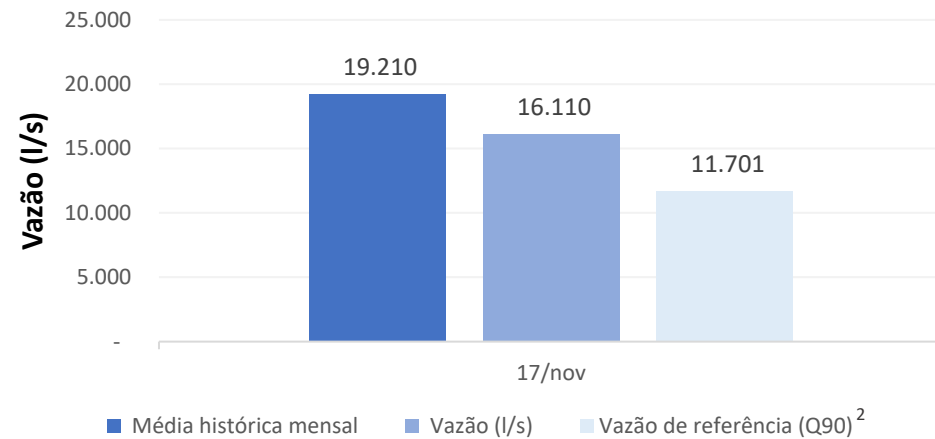
Vazão recente<sup>1</sup>

1. Vazão no rio na data imediatamente anterior a publicação do boletim.
2. Utilizado o  $Q_{90}$  como vazão de referência, conforme Instrução Normativa Agerh nº 007/2020, art. 11.
3. Critério de outorga, conforme Instrução Normativa Agerh nº 007/2020, art. 12, inciso II.
4. O índice de criticidade hídrica é uma razão entre as vazões observada e de referência ( $Q_{90}$ ).
5. As médias de longa duração correspondem à média aritmética das vazões naturais médias verificadas durante a série histórica de observações.

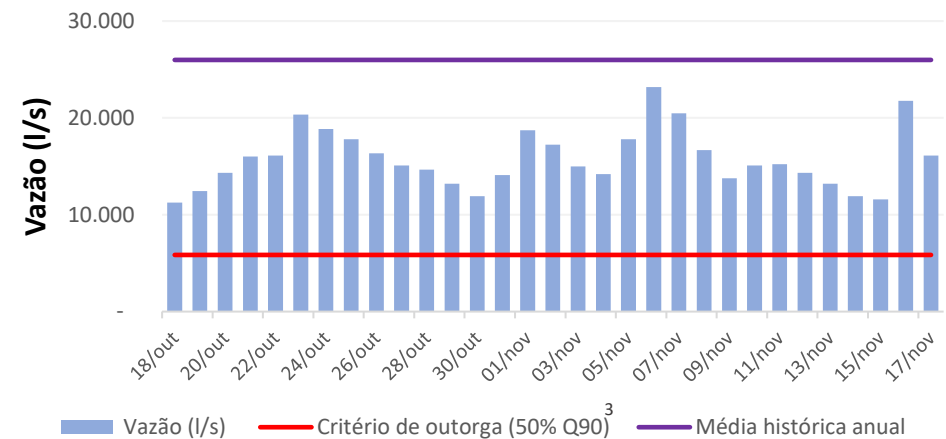
Histórico de Vazão nos últimos 30 dias

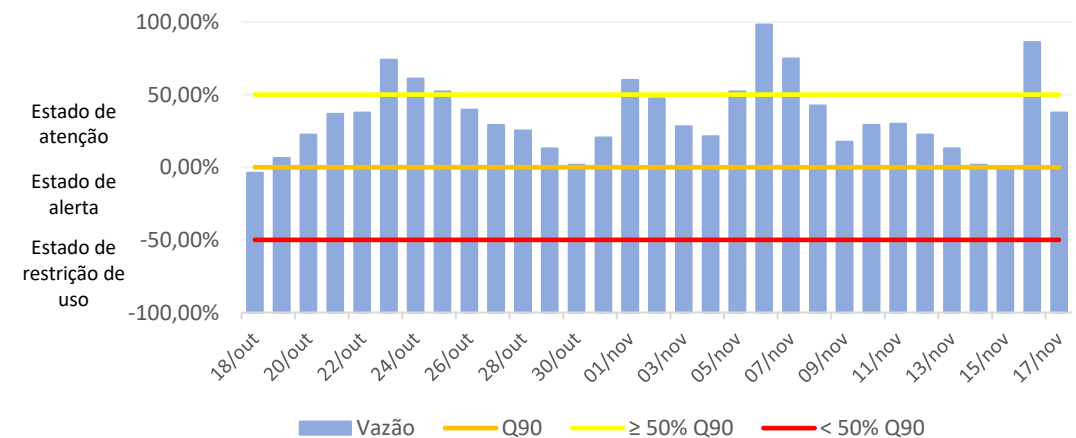
Evolução da Criticidade Hídrica nos últimos 30 dias<sup>4</sup>
