Boletim de Acompanhamento Hidrológico

Boletim nº 061/2025
quarta-feira, 2 de abril de 2025

Rio Jucu – Estação Fazenda Jucuruaba (57230000)

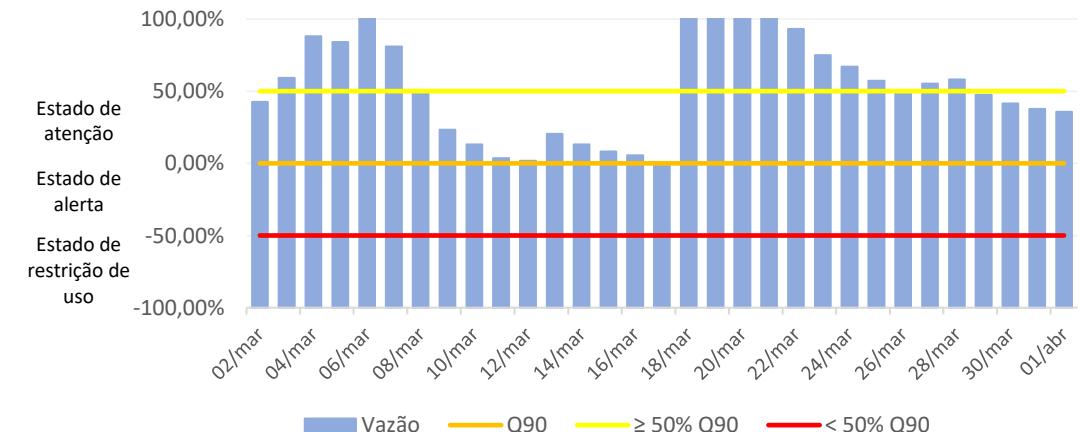
Evolução da Criticidade Hídrica nos últimos 30 dias⁴

1. Vazão no rio na data imediatamente anterior a publicação do boletim.
2. Utilizado o Q_{90} como vazão de referência, conforme Instrução Normativa Agerh nº 007/2020, art. 11.
3. Critério de outorga, conforme Instrução Normativa Agerh nº 007/2020, art. 12, inciso II.
4. O índice de criticidade hídrica é uma razão entre as vazões observada e de referência (Q_{90}).
5. As médias de longa duração correspondem à média aritmética das vazões naturais médias verificadas durante a série histórica de observações.

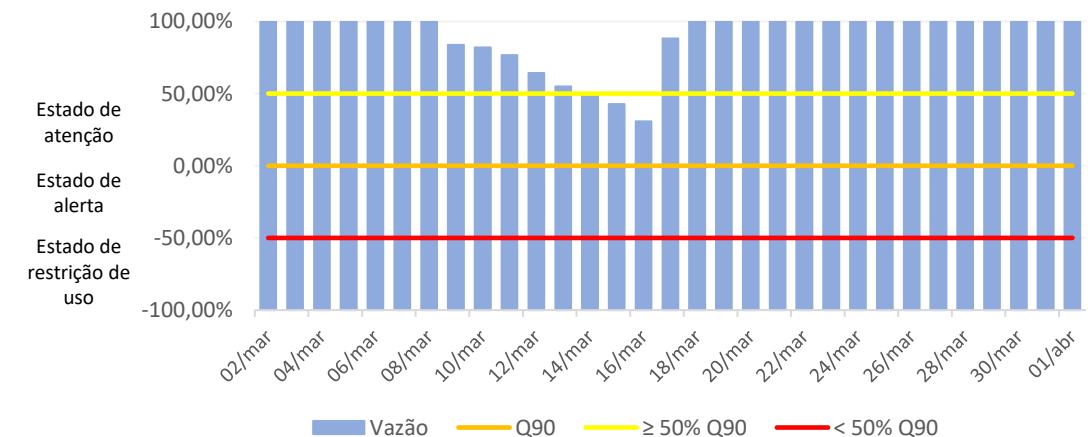
Evolução da Criticidade Hídrica nos últimos 30 dias⁴
