# Sala de Situação — AGERH/ANA

## Boletim de Acompanhamento Hidrológico

Quarta-feira, 12 de novembro de 2025

### Rio Jucu – Estação Fazenda Jucuruaba (57230000)

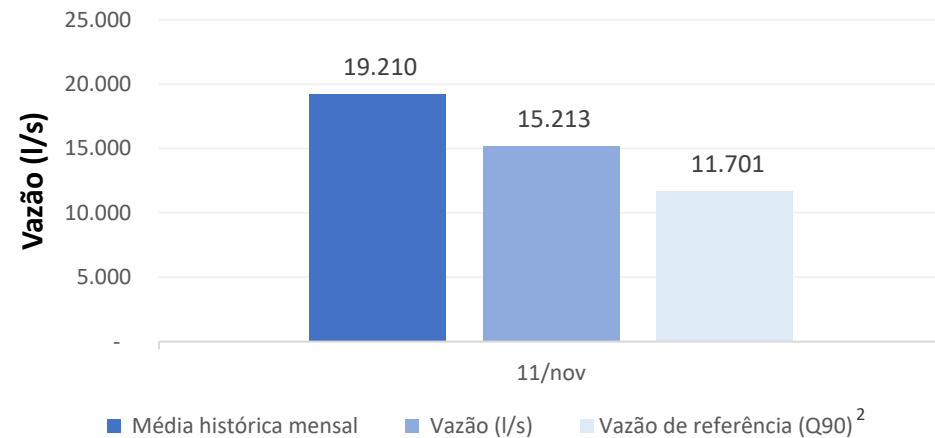
Vazão recente<sup>1</sup>

1. Vazão no rio na data imediatamente anterior a publicação do boletim.
2. Utilizado o  $Q_{90}$  como vazão de referência, conforme Instrução Normativa Agerh nº 007/2020, art. 11.
3. Critério de outorga, conforme Instrução Normativa Agerh nº 007/2020, art. 12, inciso II.
4. O índice de criticidade hídrica é uma razão entre as vazões observada e de referência ( $Q_{90}$ ).
5. As médias de longa duração correspondem à média aritmética das vazões naturais médias verificadas durante a série histórica de observações.

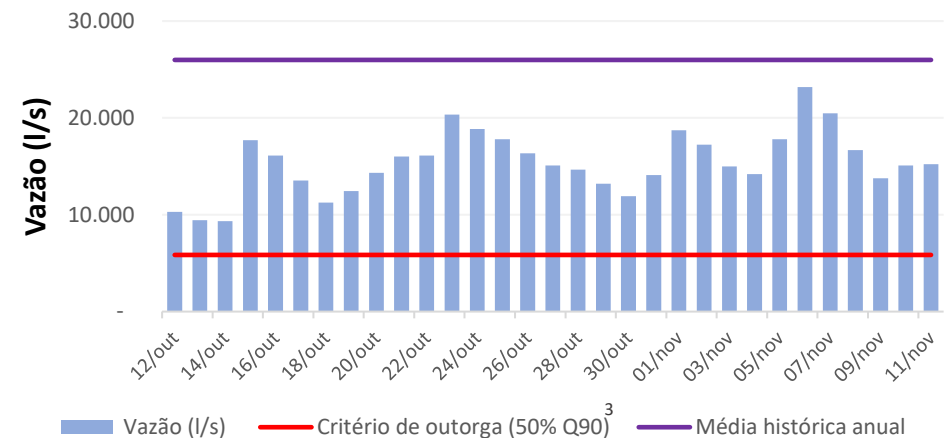
Histórico de Vazão nos últimos 30 dias

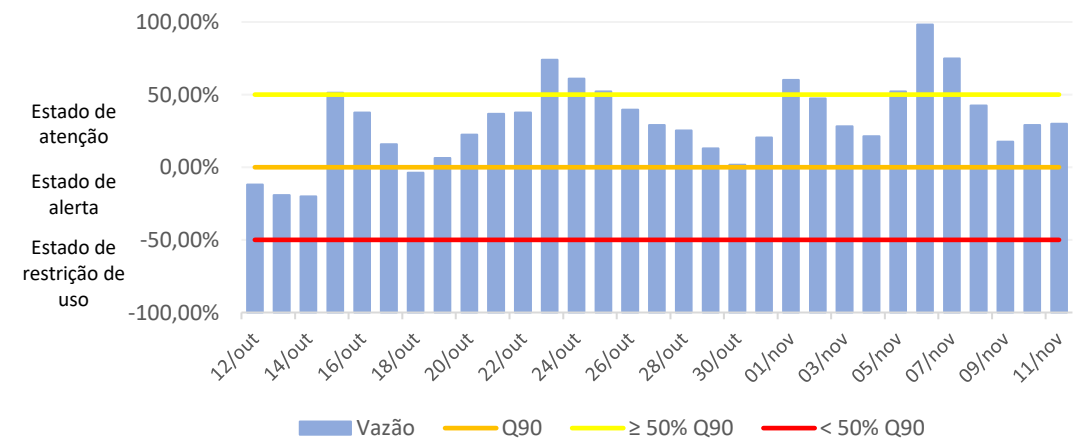
Evolução da Criticidade Hídrica nos últimos 30 dias<sup>4</sup>

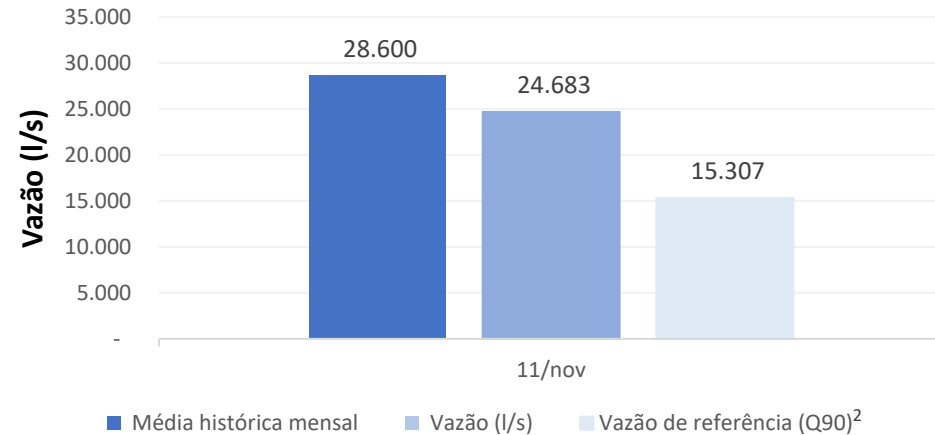
Vazão recente<sup>1</sup>

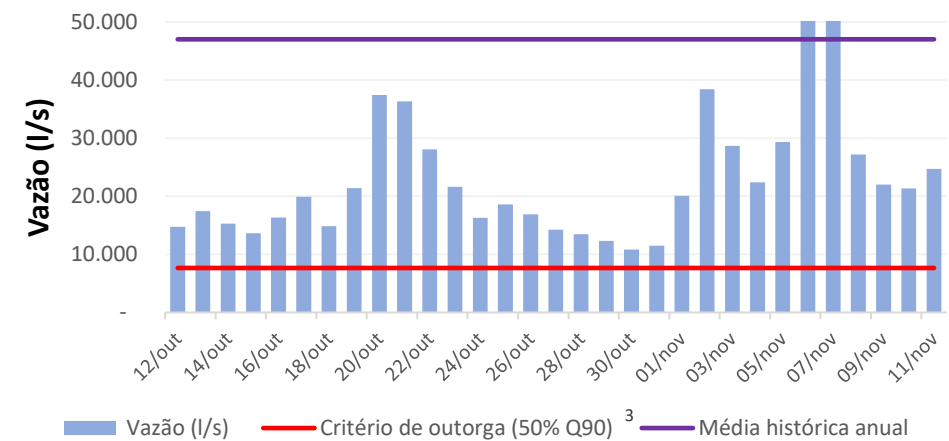
Histórico de Vazão nos últimos 30 dias

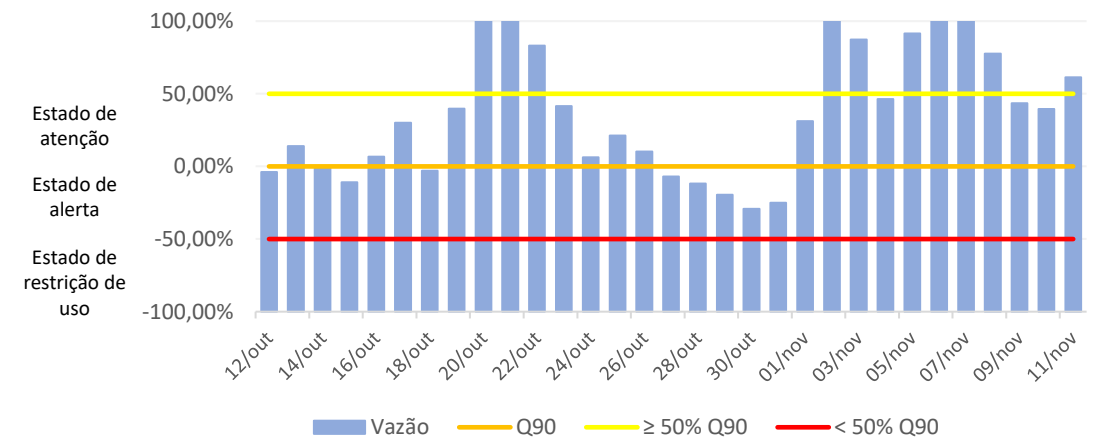
Evolução da Criticidade Hídrica nos últimos 30 dias<sup>4</sup>
