# Sala de Situação — AGERH/ANA

## Boletim de Acompanhamento Hidrológico

Boletim nº 085/2025  
quarta-feira, 14 de maio de 2025

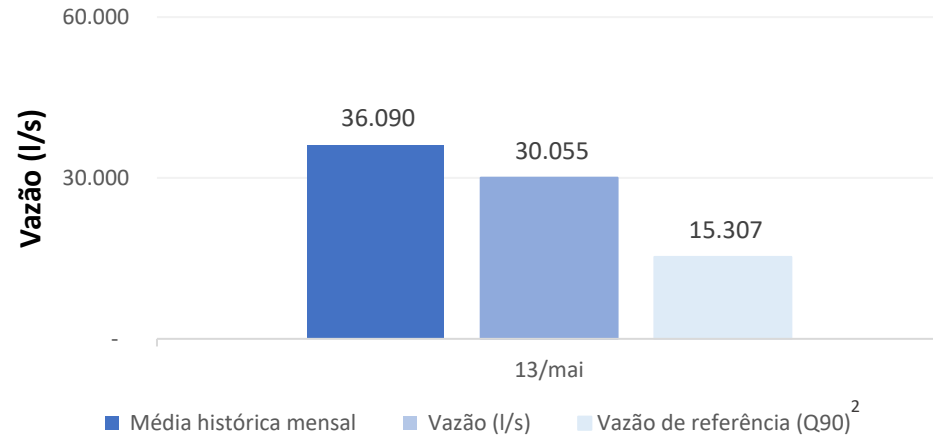
Vazão recente<sup>1</sup>

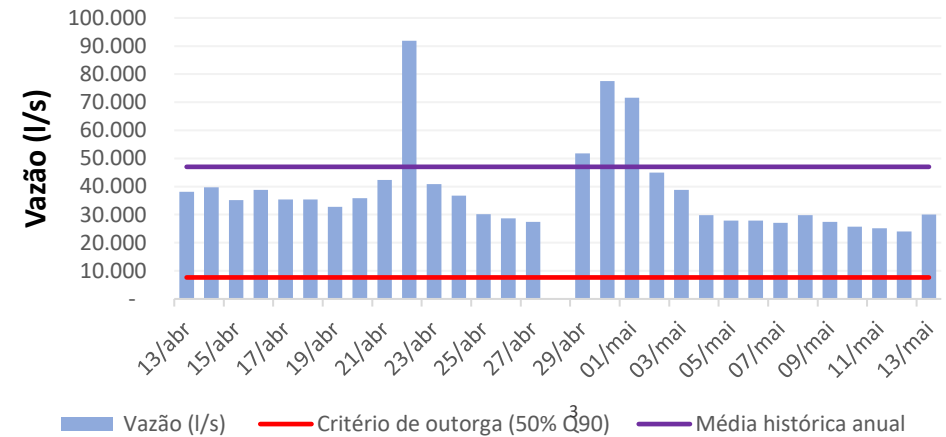
Histórico de Vazão nos últimos 30 dias

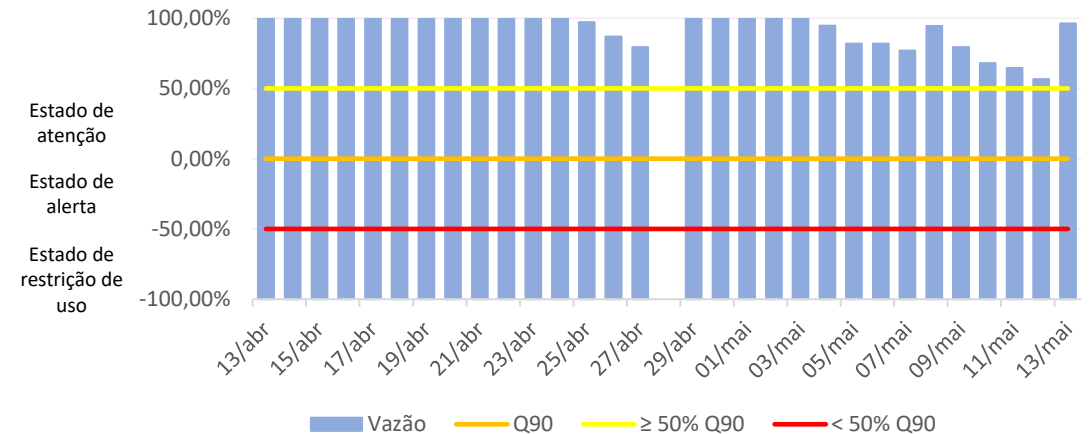
Evolução da Criticidade Hídrica nos últimos 30 dias<sup>4</sup>

1. Vazão no rio na data imediatamente anterior a publicação do boletim.
2. Utilizado o  $Q_{90}$  como vazão de referência, conforme Instrução Normativa Agerh nº 007/2020, art. 11.
3. Critério de outorga, conforme Instrução Normativa Agerh nº 007/2020, art. 12, inciso II.
4. O índice de criticidade hídrica é uma razão entre as vazões observada e de referência ( $Q_{90}$ ).
5. As médias de longa duração correspondem à média aritmética das vazões naturais médias verificadas durante a série histórica de observações.

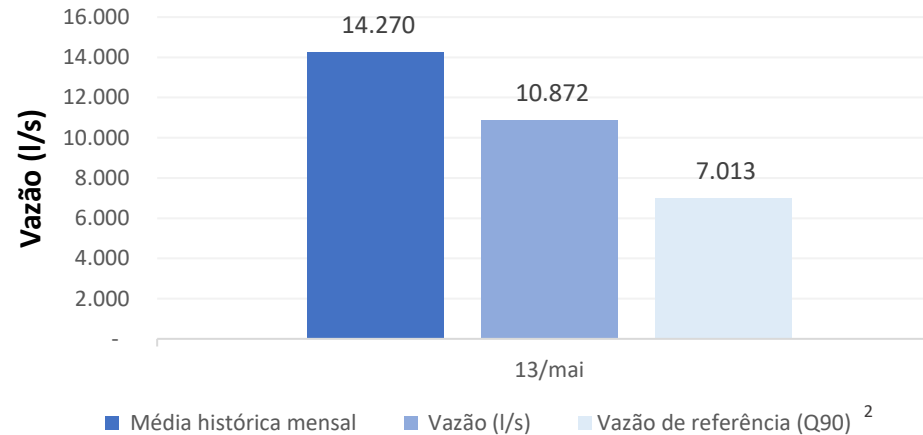
Vazão recente<sup>1</sup>

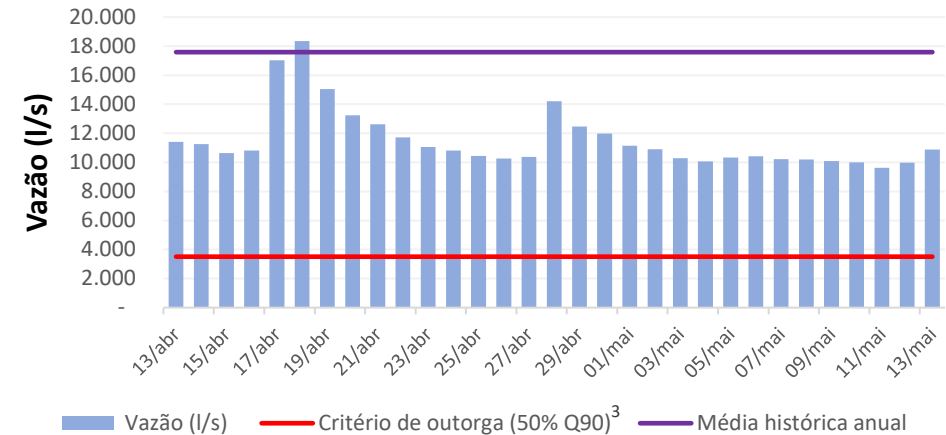
Histórico de Vazão nos últimos 30 dias

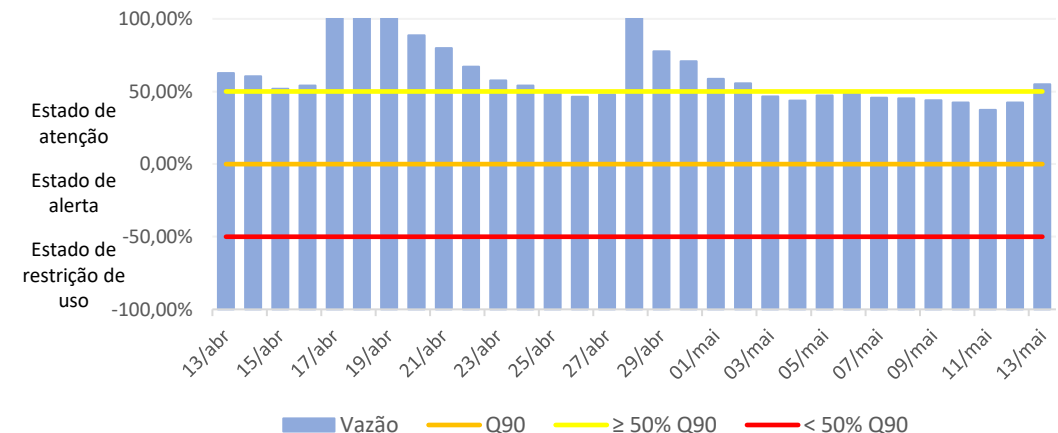
Evolução da Criticidade Hídrica nos últimos 30 dias<sup>4</sup>
