# Sala de Situação — AGERH/ANA

## Boletim de Acompanhamento Hidrológico

Segunda-feira, 14 de julho de 2025

### Rio Jucu – Estação Fazenda Jucuruaba (57230000)

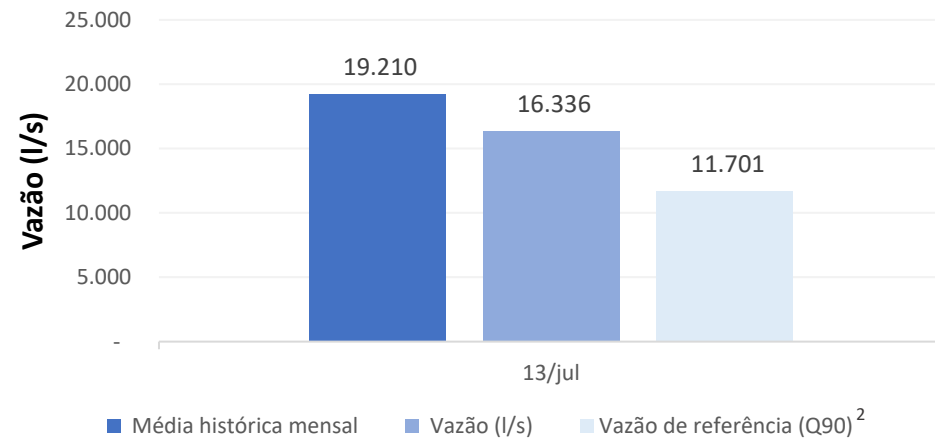
Vazão recente<sup>1</sup>

1. Vazão no rio na data imediatamente anterior a publicação do boletim.
2. Utilizado o  $Q_{90}$  como vazão de referência, conforme Instrução Normativa Agerh nº 007/2020, art. 11.
3. Critério de outorga, conforme Instrução Normativa Agerh nº 007/2020, art. 12, inciso II.
4. O índice de criticidade hídrica é uma razão entre as vazões observada e de referência ( $Q_{90}$ ).
5. As médias de longa duração correspondem à média aritmética das vazões naturais médias verificadas durante a série histórica de observações.

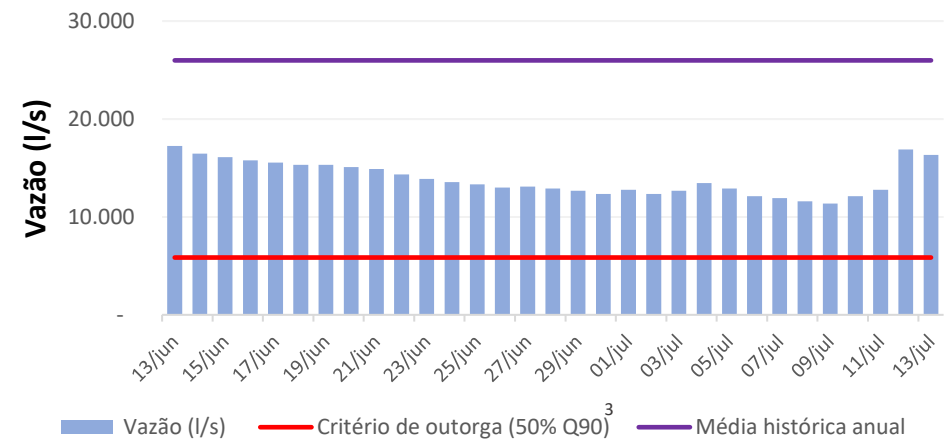
Histórico de Vazão nos últimos 30 dias

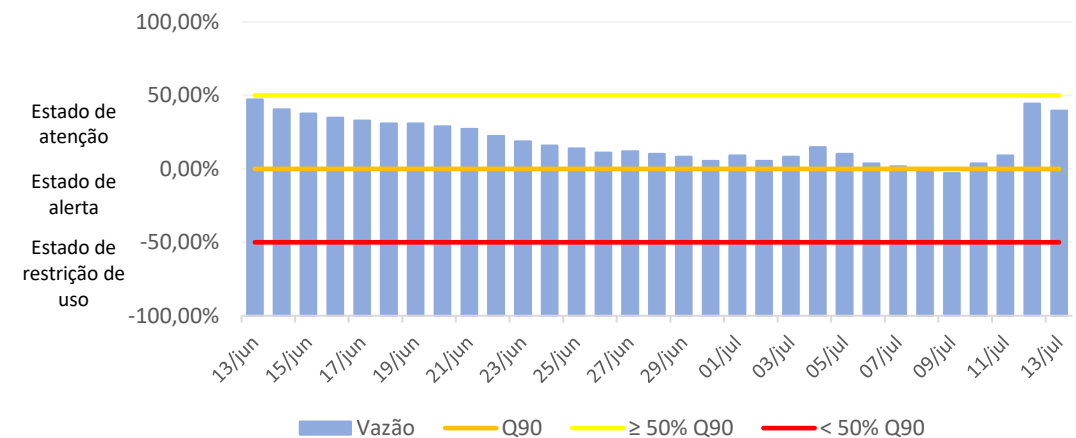
Evolução da Criticidade Hídrica nos últimos 30 dias<sup>4</sup>

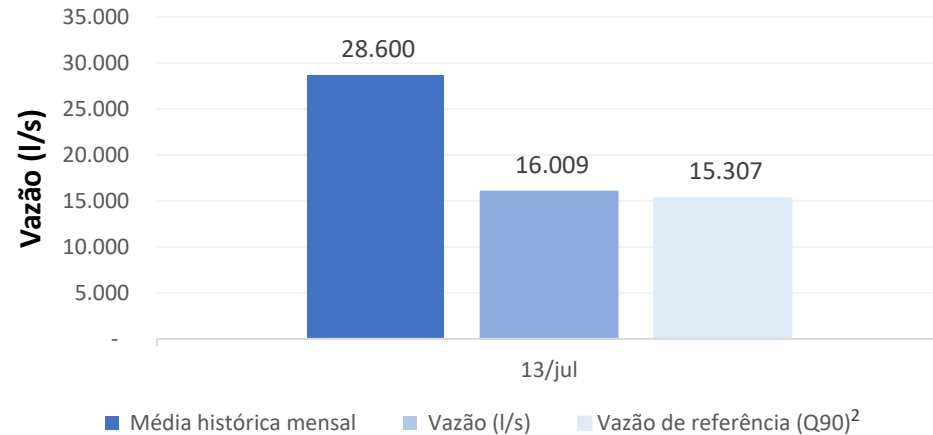
Vazão recente<sup>1</sup>

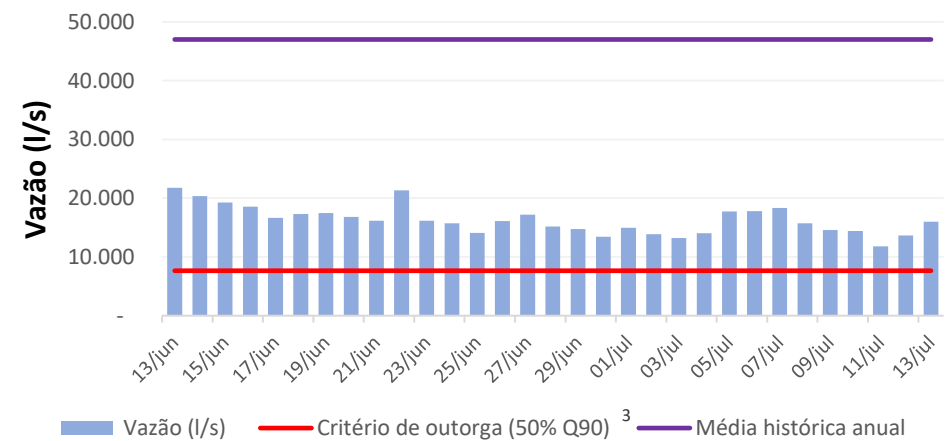
Histórico de Vazão nos últimos 30 dias

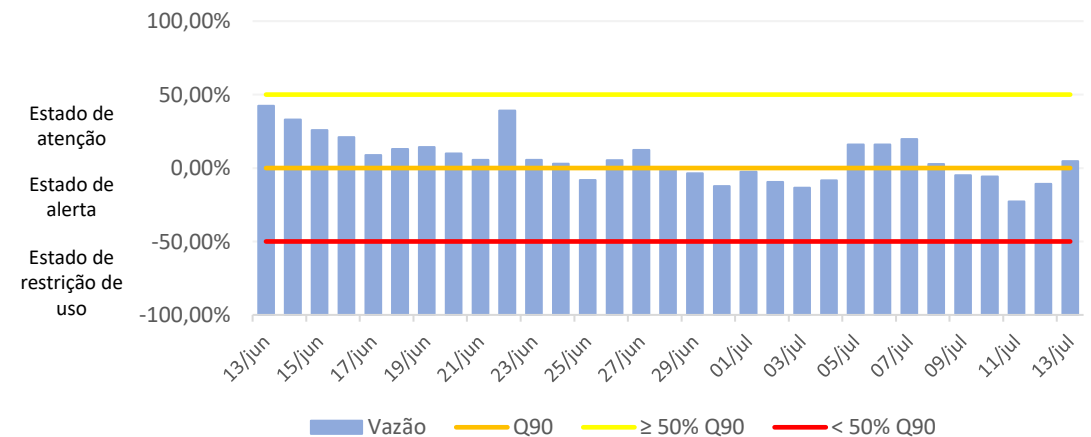
Evolução da Criticidade Hídrica nos últimos 30 dias<sup>4</sup>

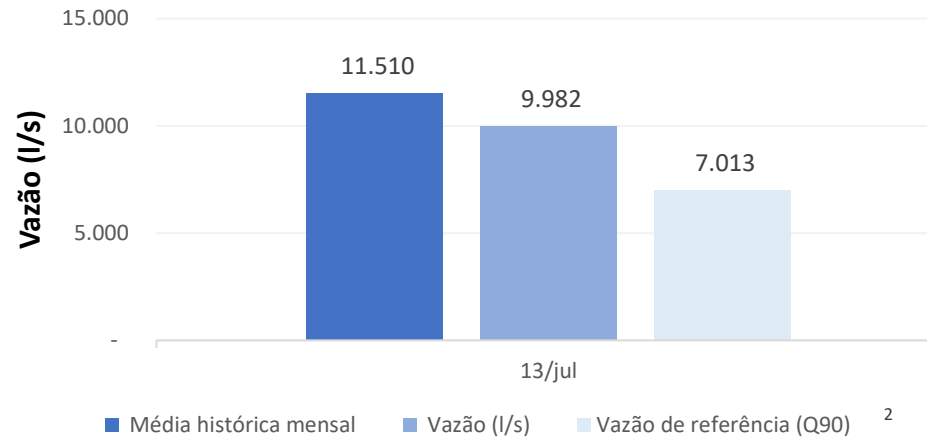
Vazão recente<sup>1</sup>

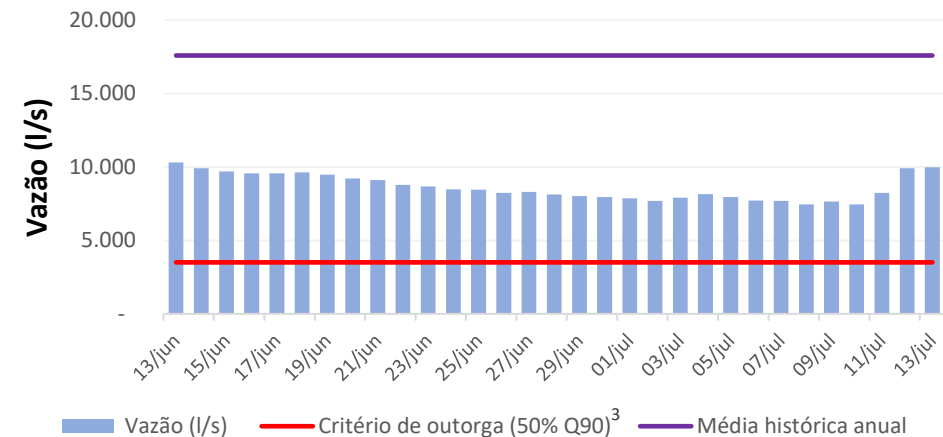
Histórico de Vazão nos últimos 30 dias

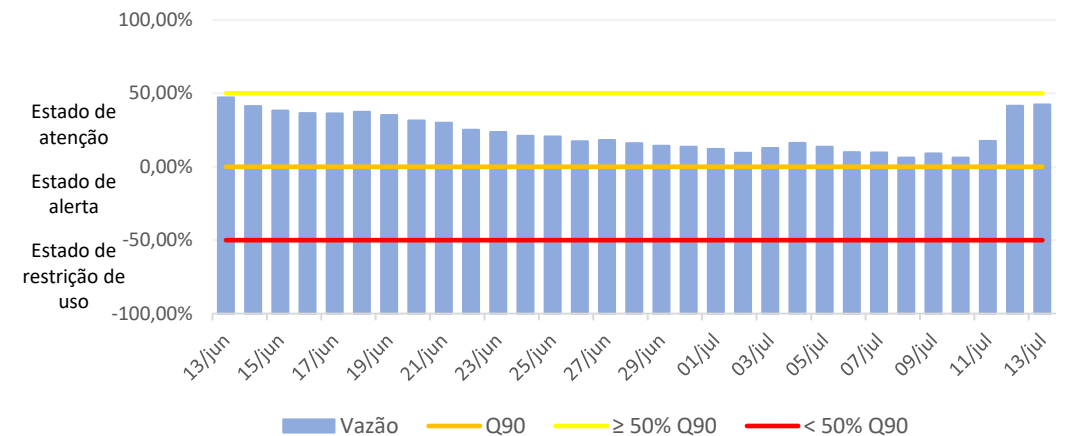
Evolução da Criticidade Hídrica nos últimos 30 dias<sup>4</sup>
