# Sala de Situação — AGERH/ANA

## Boletim de Acompanhamento Hidrológico

Boletim nº 087/2025  
sexta-feira, 16 de maio de 2025

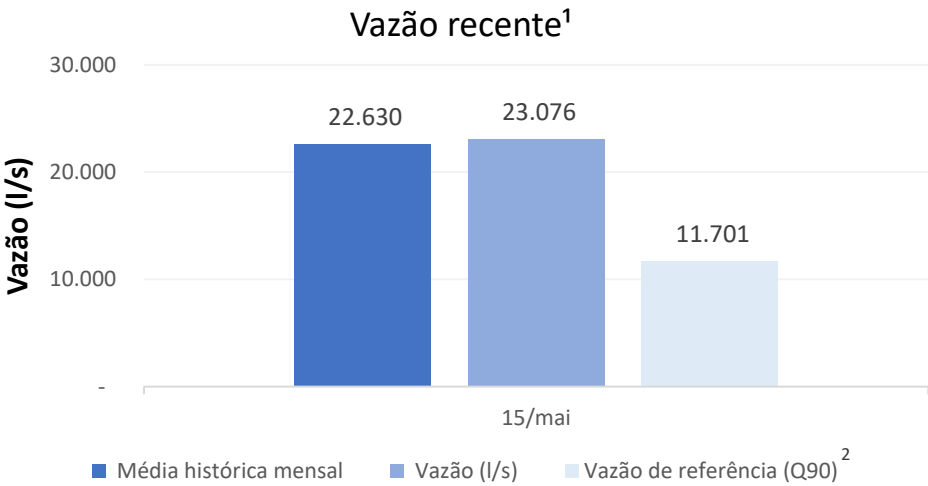
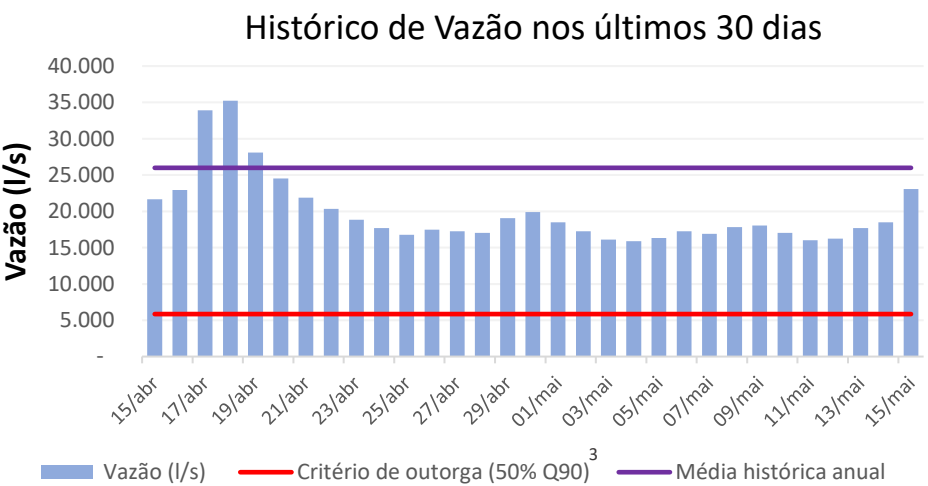
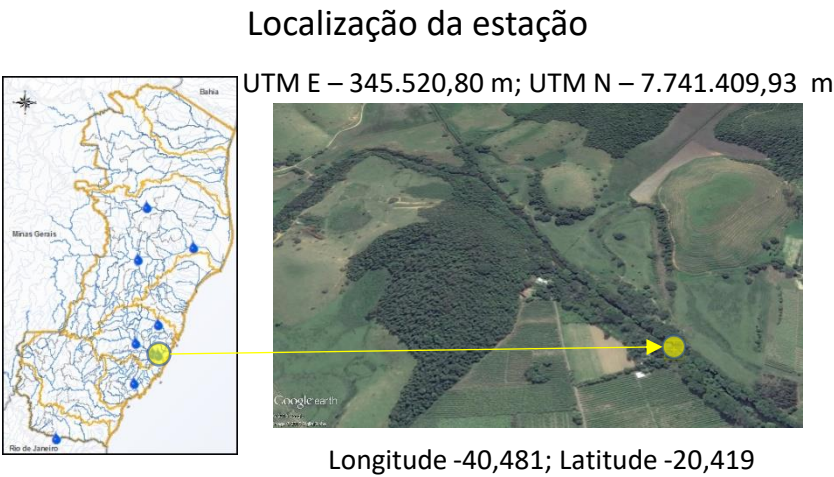
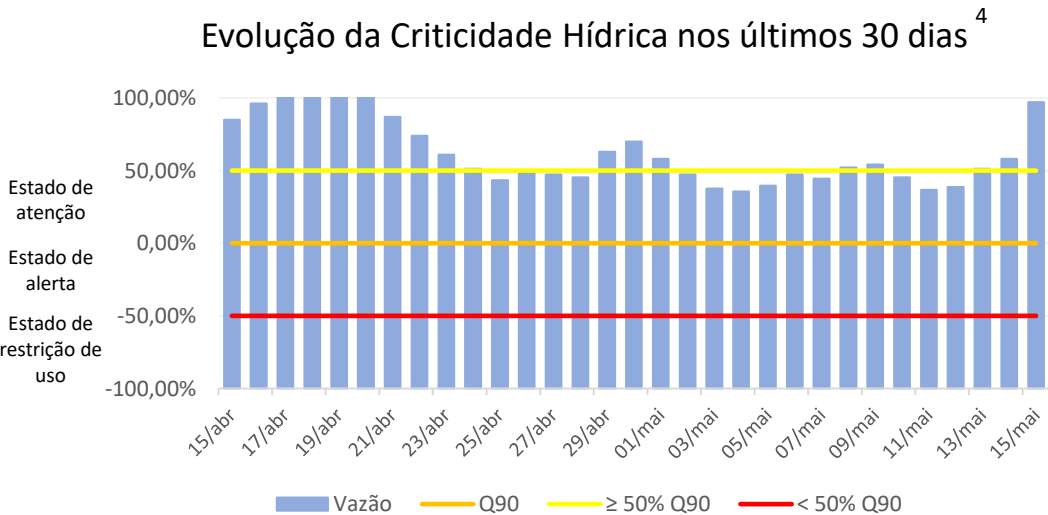
### Rio Jucu – Estação Fazenda Jucuruaba (57230000)

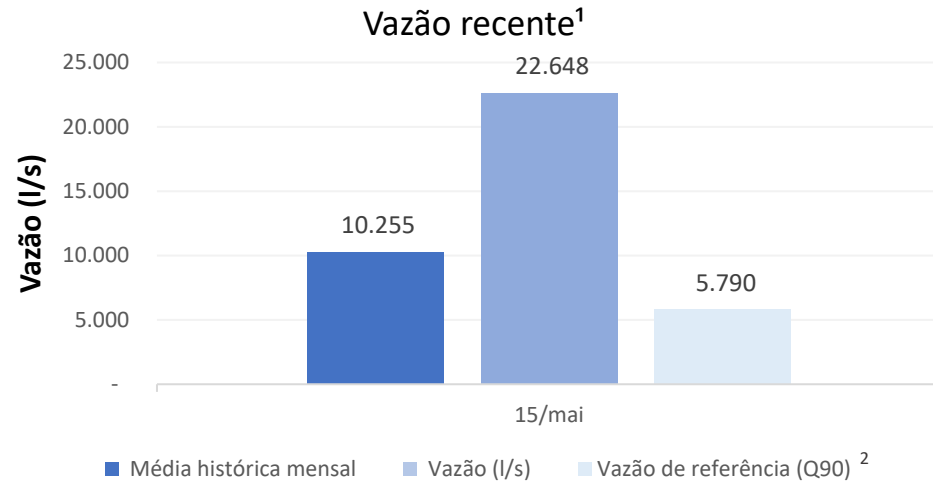
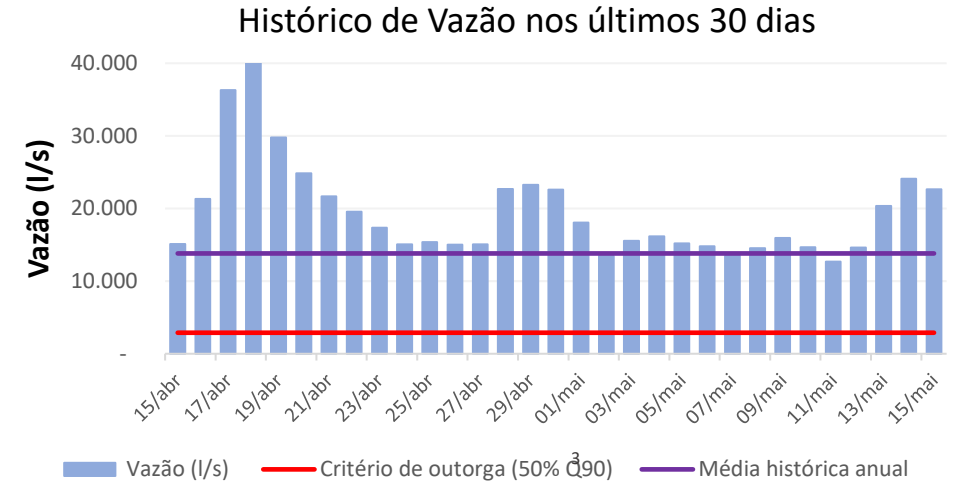
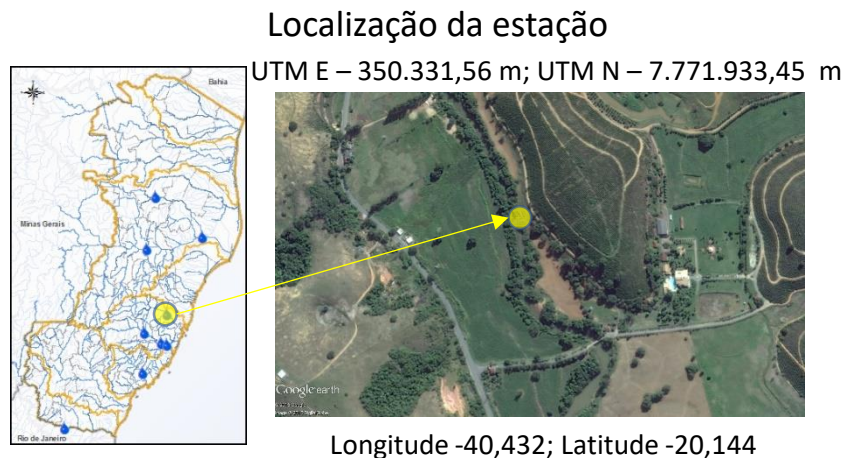
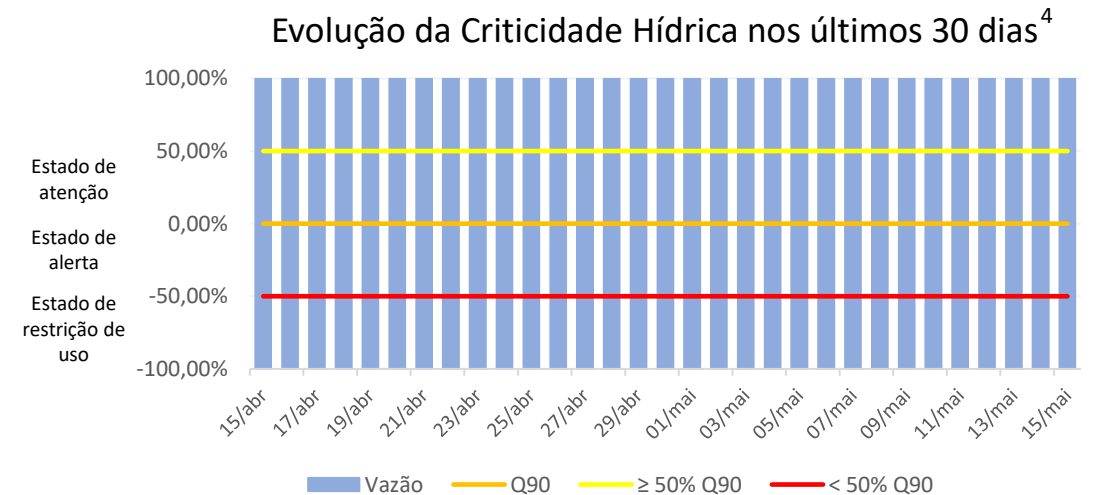
### Rio Santa Maria da Vitória – Estação Fazenda Santa Rosa

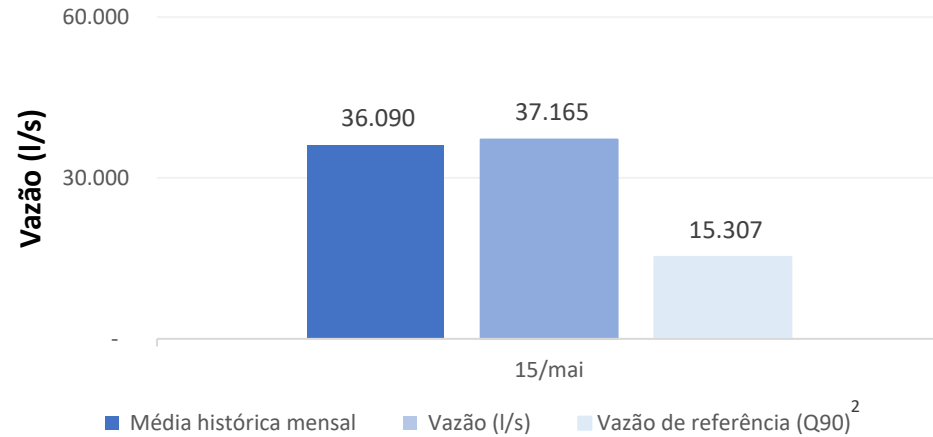
Vazão recente<sup>1</sup>

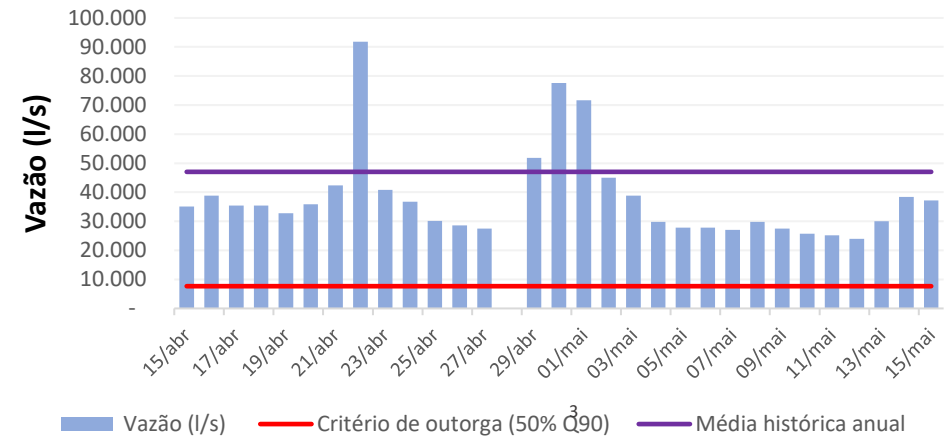
Histórico de Vazão nos últimos 30 dias

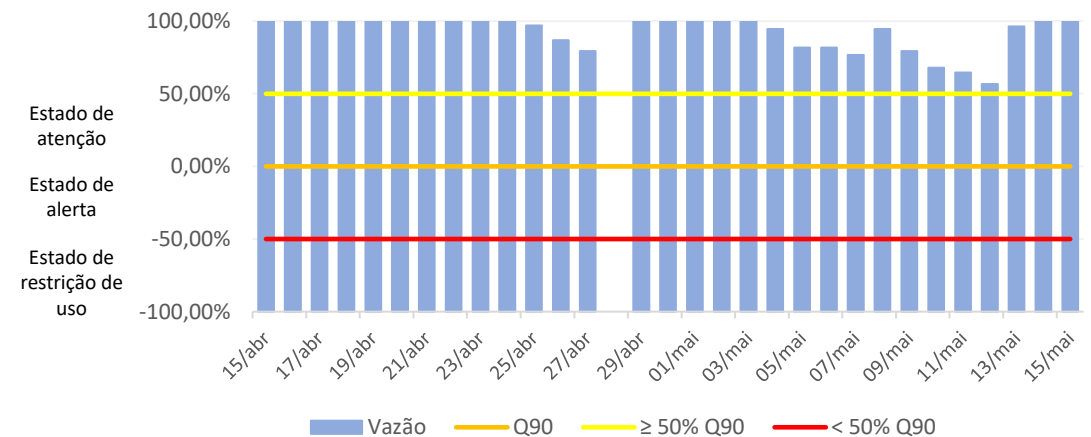
Evolução da Criticidade Hídrica nos últimos 30 dias<sup>4</sup>

1. Vazão no rio na data imediatamente anterior a publicação do boletim.
2. Utilizado o  $Q_{90}$  como vazão de referência, conforme Instrução Normativa Agerh nº 007/2020, art. 11.
3. Critério de outorga, conforme Instrução Normativa Agerh nº 007/2020, art. 12, inciso II.
4. O índice de criticidade hídrica é uma razão entre as vazões observada e de referência ( $Q_{90}$ ).
5. As médias de longa duração correspondem à média aritmética das vazões naturais médias verificadas durante a série histórica de observações.

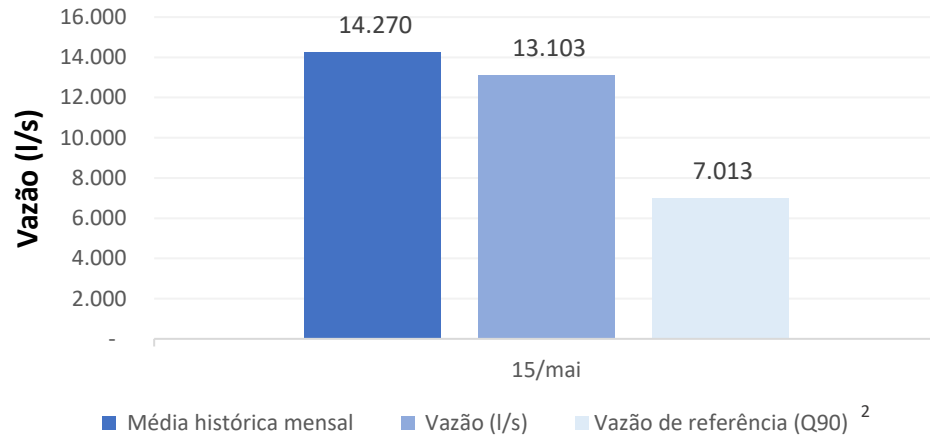
Vazão recente<sup>1</sup>

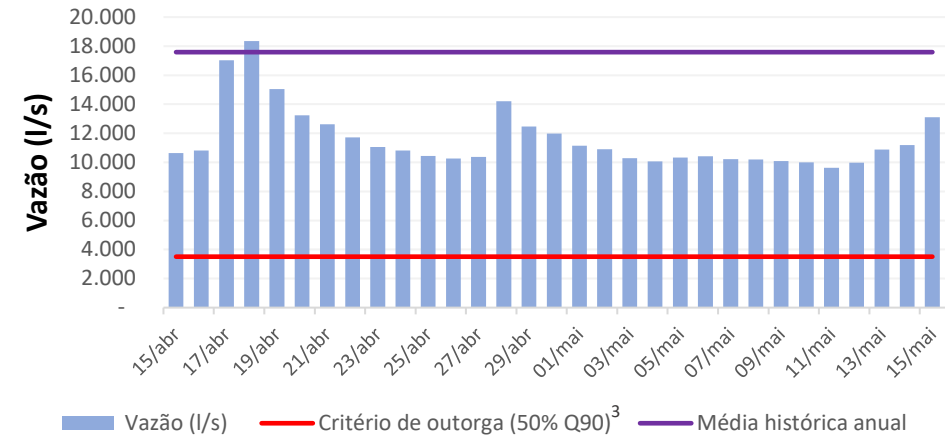
Histórico de Vazão nos últimos 30 dias

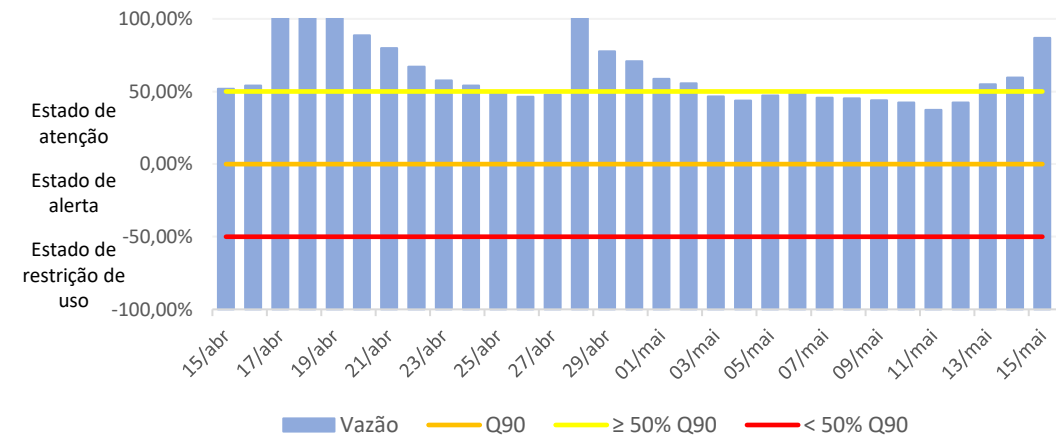
Evolução da Criticidade Hídrica nos últimos 30 dias<sup>4</sup>
