# Sala de Situação — AGERH/ANA

## Boletim de Acompanhamento Hidrológico

Quarta-feira, 17 de setembro de 2025

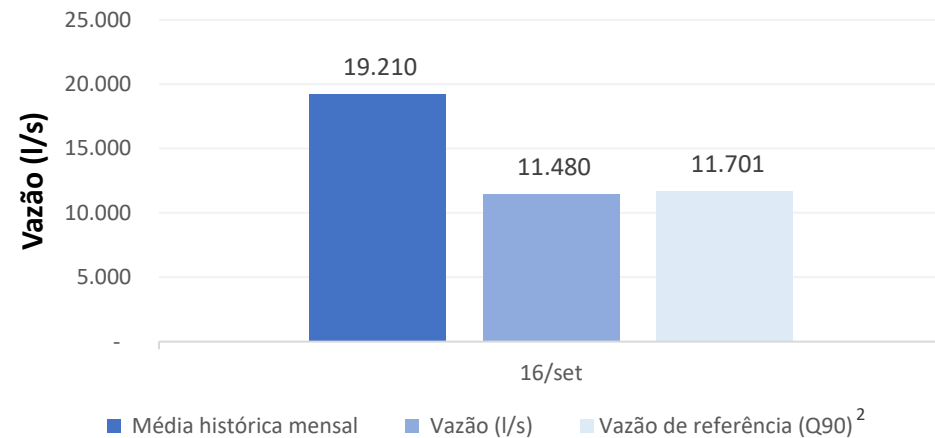
Vazão recente<sup>1</sup>

1. Vazão no rio na data imediatamente anterior a publicação do boletim.
2. Utilizado o  $Q_{90}$  como vazão de referência, conforme Instrução Normativa Agerh nº 007/2020, art. 11.
3. Critério de outorga, conforme Instrução Normativa Agerh nº 007/2020, art. 12, inciso II.
4. O índice de criticidade hídrica é uma razão entre as vazões observada e de referência ( $Q_{90}$ ).
5. As médias de longa duração correspondem à média aritmética das vazões naturais médias verificadas durante a série histórica de observações.

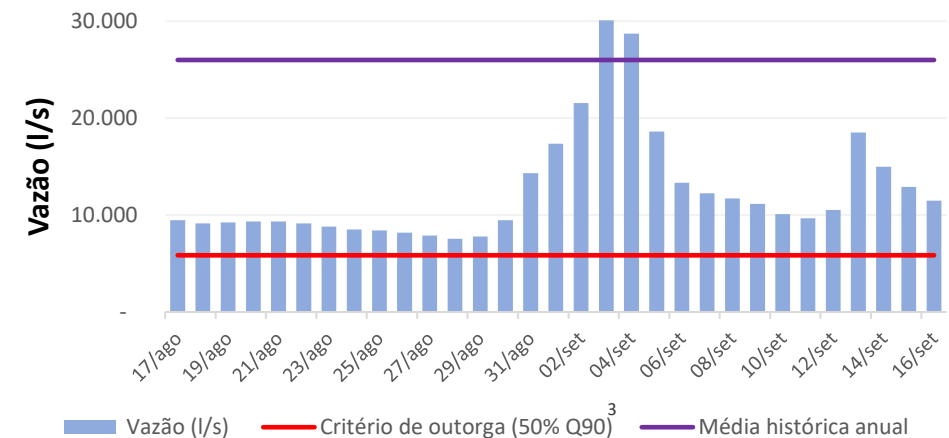
Histórico de Vazão nos últimos 30 dias

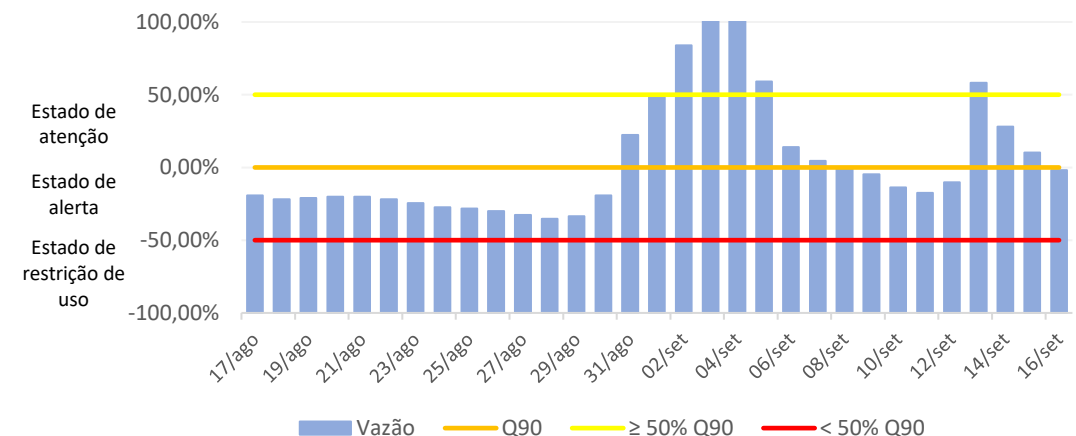
Evolução da Criticidade Hídrica nos últimos 30 dias<sup>4</sup>

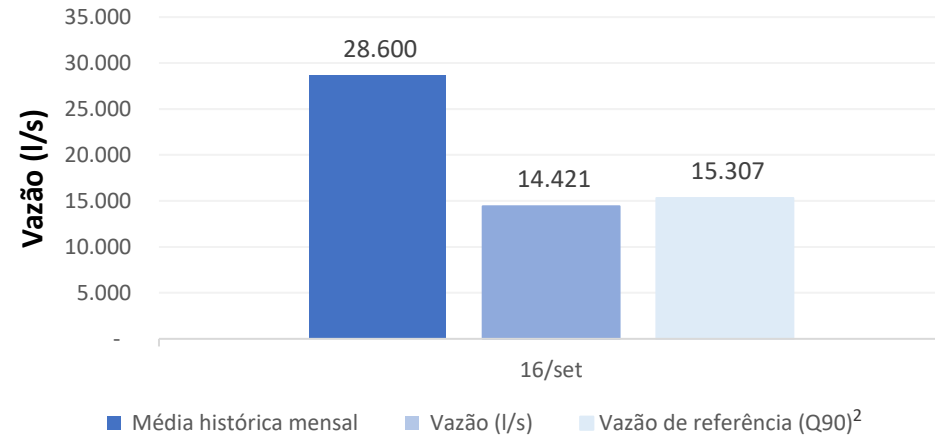
Vazão recente<sup>1</sup>

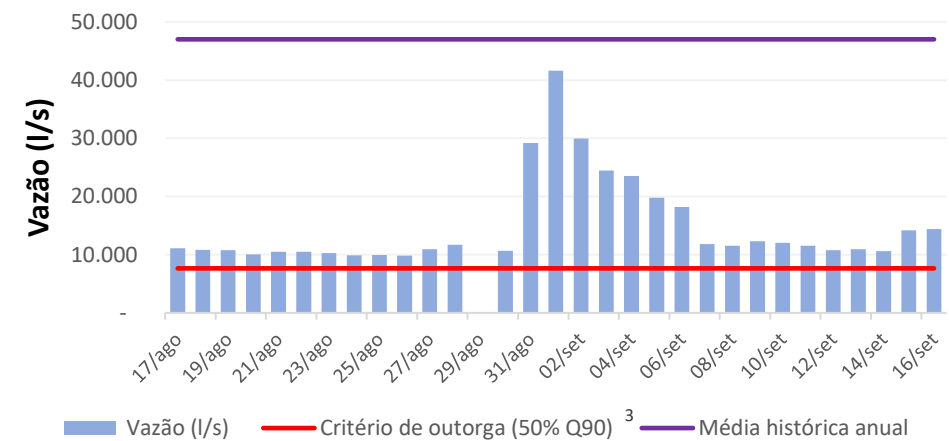
Histórico de Vazão nos últimos 30 dias

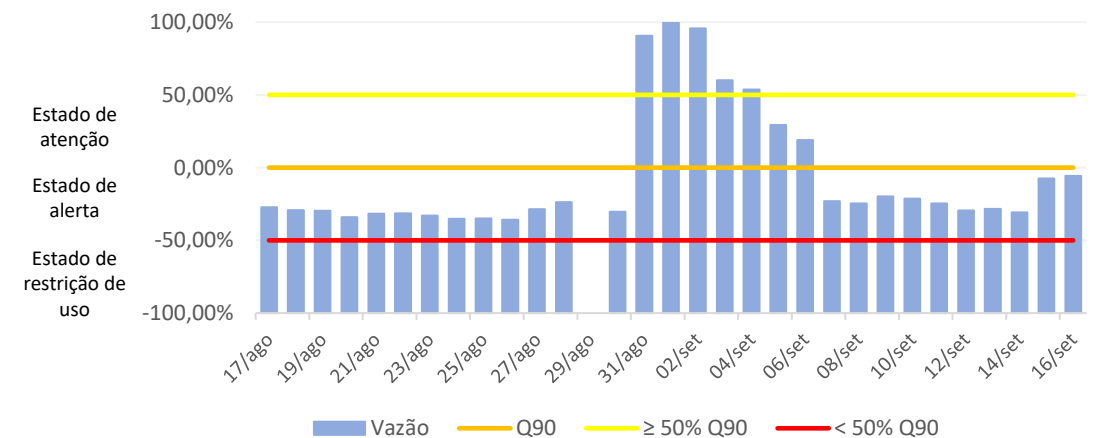
Evolução da Criticidade Hídrica nos últimos 30 dias<sup>4</sup>

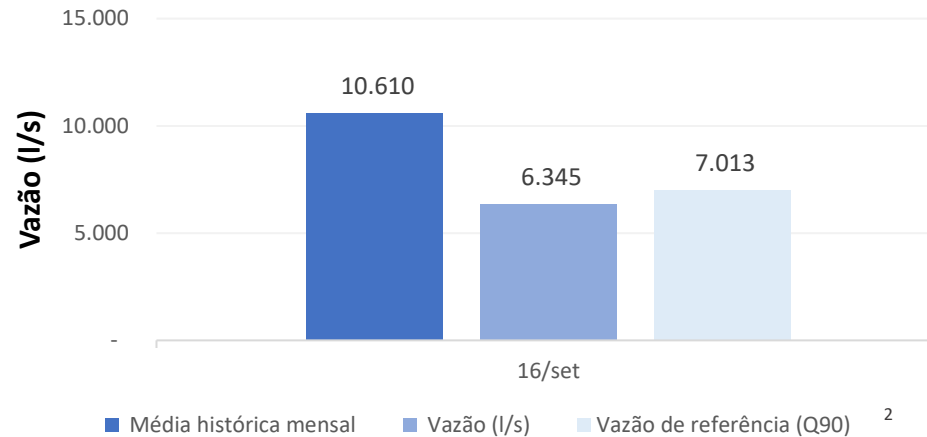
Vazão recente<sup>1</sup>

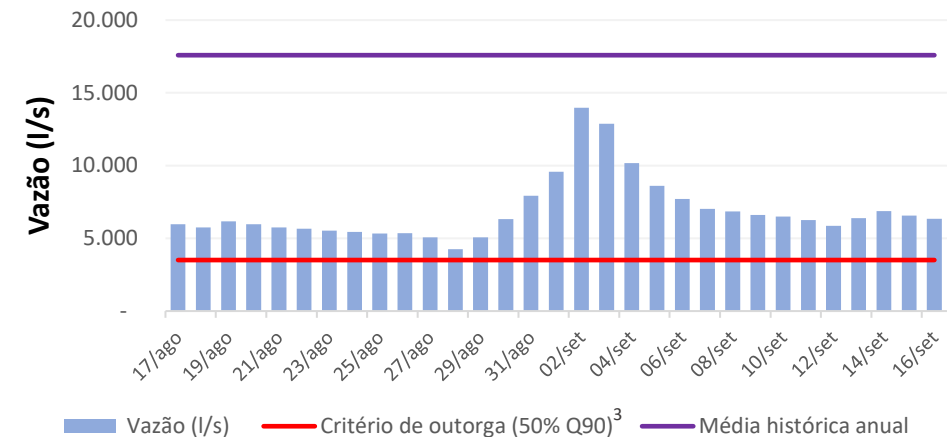
Histórico de Vazão nos últimos 30 dias

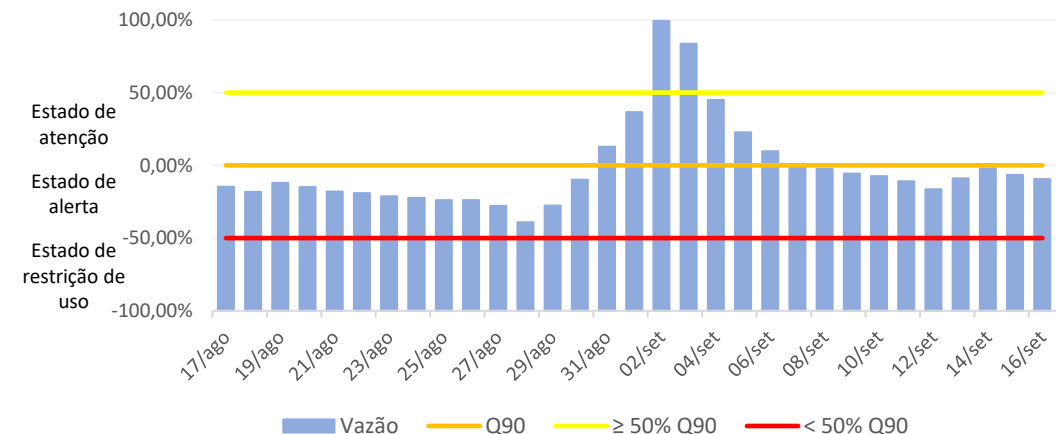
Evolução da Criticidade Hídrica nos últimos 30 dias<sup>4</sup>
