# Sala de Situação — AGERH/ANA

## Boletim de Acompanhamento Hidrológico

Boletim nº 150/2025  
terça-feira, 19 de agosto de 2025

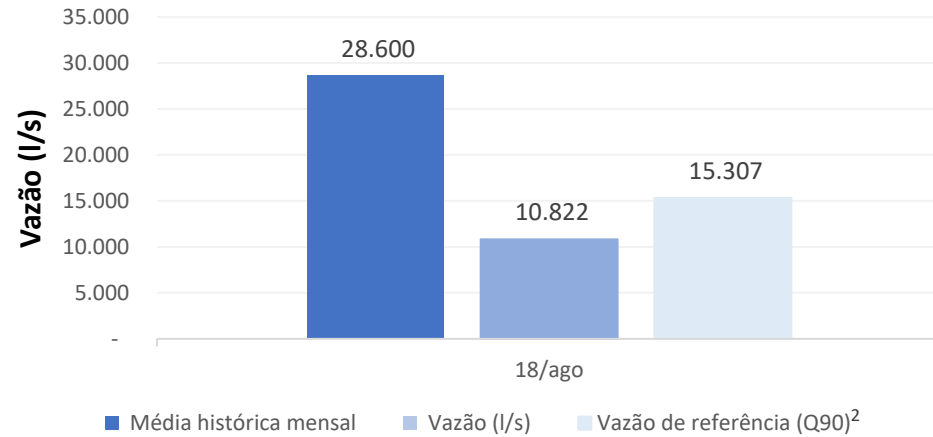
Vazão recente<sup>1</sup>

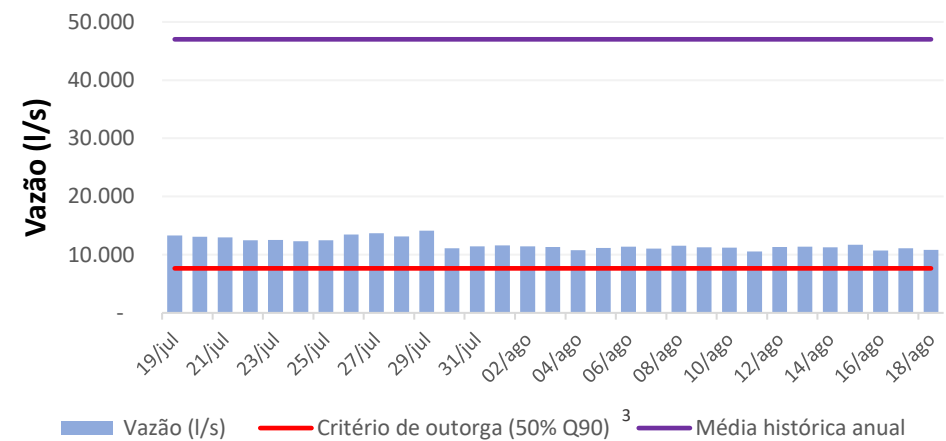
Histórico de Vazão nos últimos 30 dias

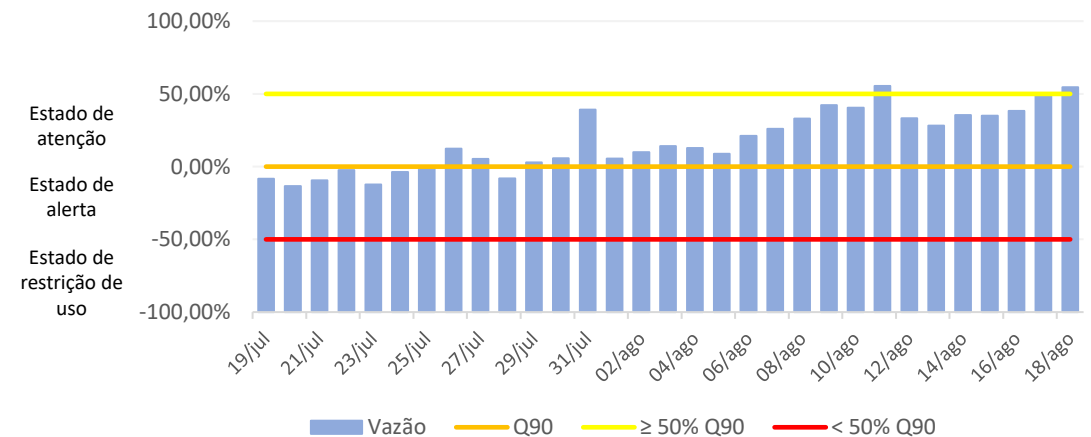
Evolução da Criticidade Hídrica nos últimos 30 dias<sup>4</sup>

1. Vazão no rio na data imediatamente anterior a publicação do boletim.
2. Utilizado o  $Q_{90}$  como vazão de referência, conforme Instrução Normativa Agerh nº 007/2020, art. 11.
3. Critério de outorga, conforme Instrução Normativa Agerh nº 007/2020, art. 12, inciso II.
4. O índice de criticidade hídrica é uma razão entre as vazões observada e de referência ( $Q_{90}$ ).
5. As médias de longa duração correspondem à média aritmética das vazões naturais médias verificadas durante a série histórica de observações.

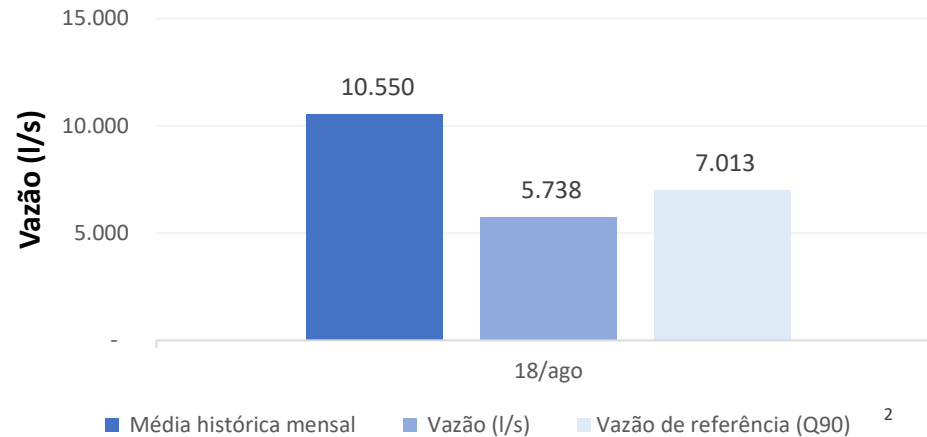
Vazão recente<sup>1</sup>

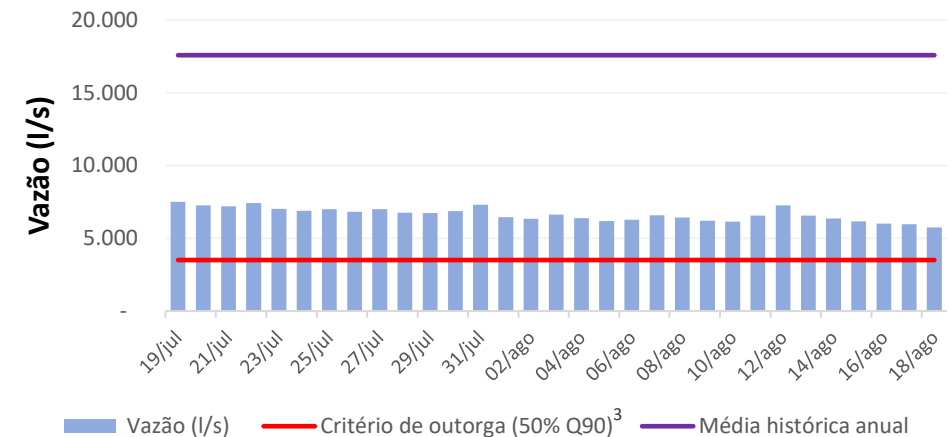
Histórico de Vazão nos últimos 30 dias

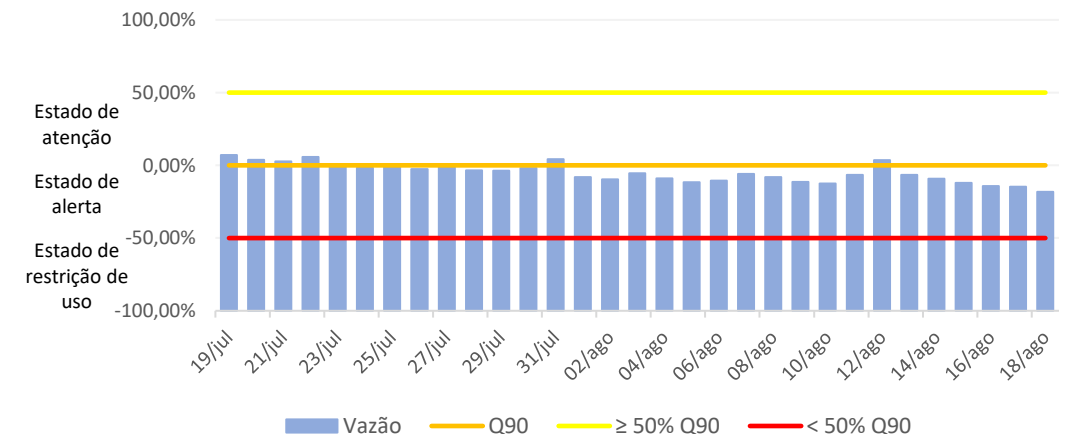
Evolução da Criticidade Hídrica nos últimos 30 dias<sup>4</sup>
