# Sala de Situação — AGERH/ANA

## Boletim de Acompanhamento Hidrológico

Boletim nº 053/2025  
Quinta-feira, 20 de março de 2025

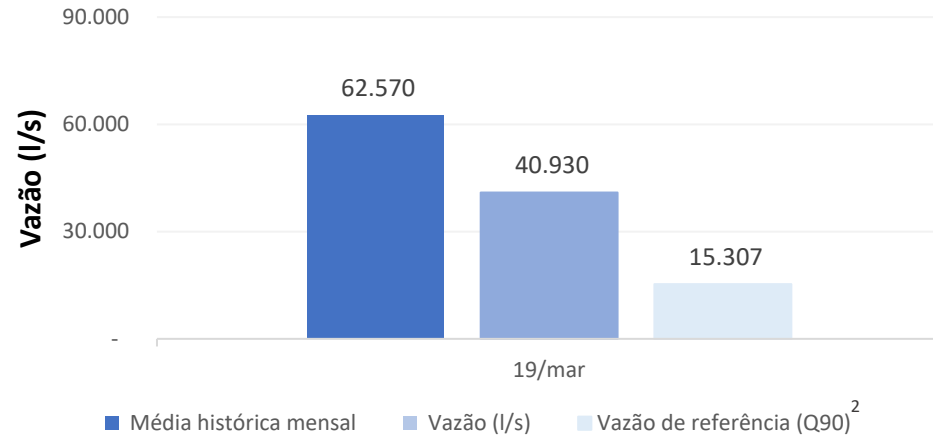
Vazão recente<sup>1</sup>

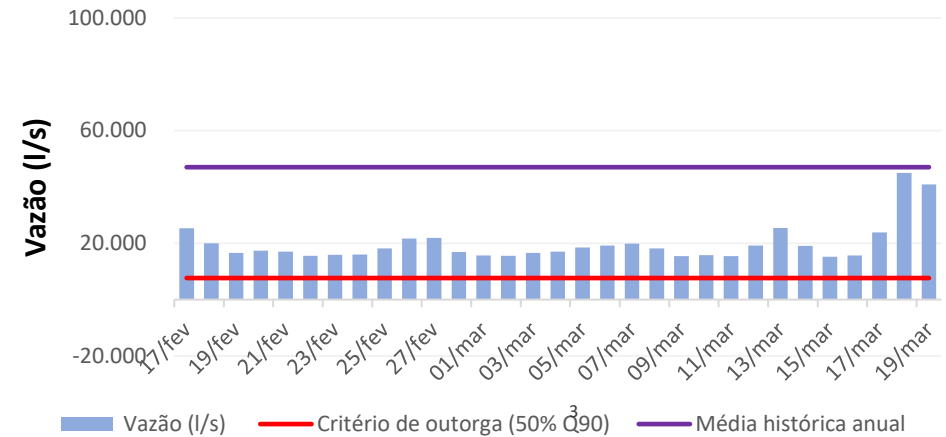
Histórico de Vazão nos últimos 30 dias

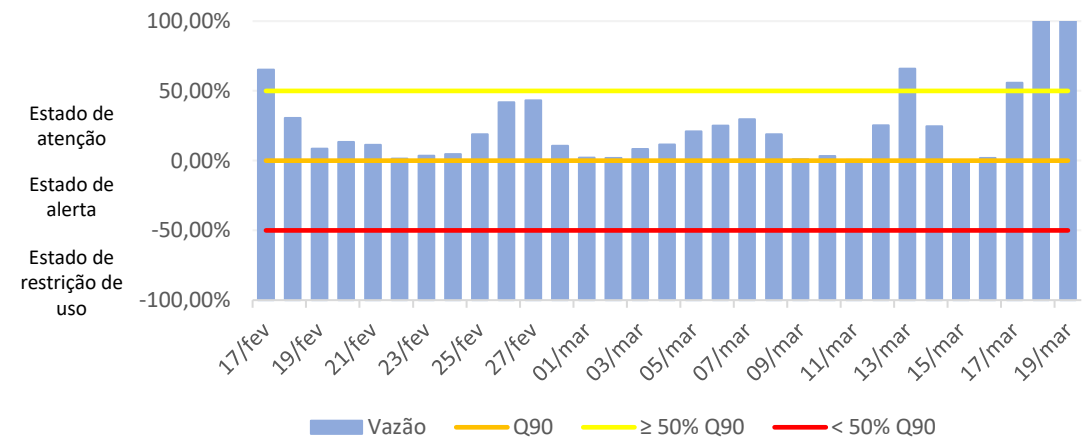
Evolução da Criticidade Hídrica nos últimos 30 dias<sup>4</sup>

1. Vazão no rio na data imediatamente anterior a publicação do boletim.
2. Utilizado o  $Q_{90}$  como vazão de referência, conforme Instrução Normativa Agerh nº 007/2020, art. 11.
3. Critério de outorga, conforme Instrução Normativa Agerh nº 007/2020, art. 12, inciso II.
4. O índice de criticidade hídrica é uma razão entre as vazões observada e de referência ( $Q_{90}$ ).
5. As médias de longa duração correspondem à média aritmética das vazões naturais médias verificadas durante a série histórica de observações.

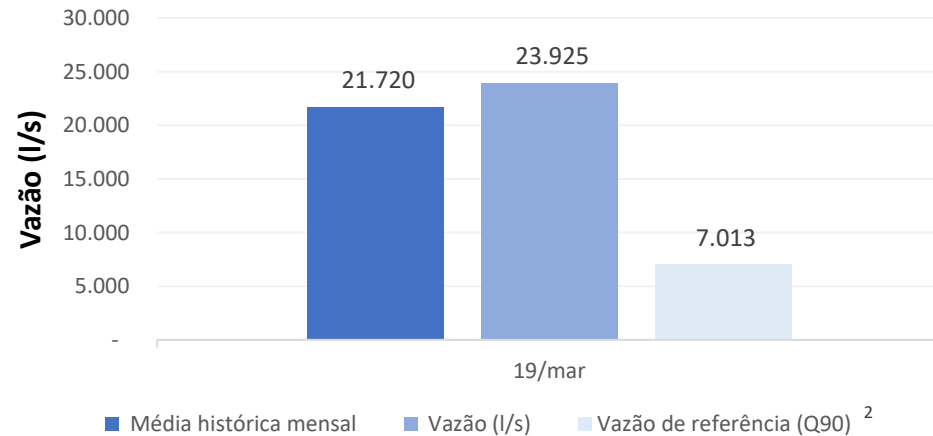
Vazão recente<sup>1</sup>

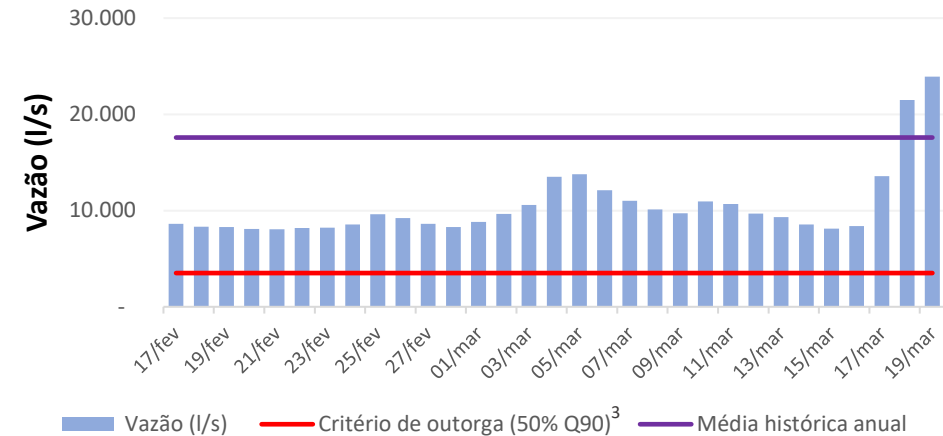
Histórico de Vazão nos últimos 30 dias

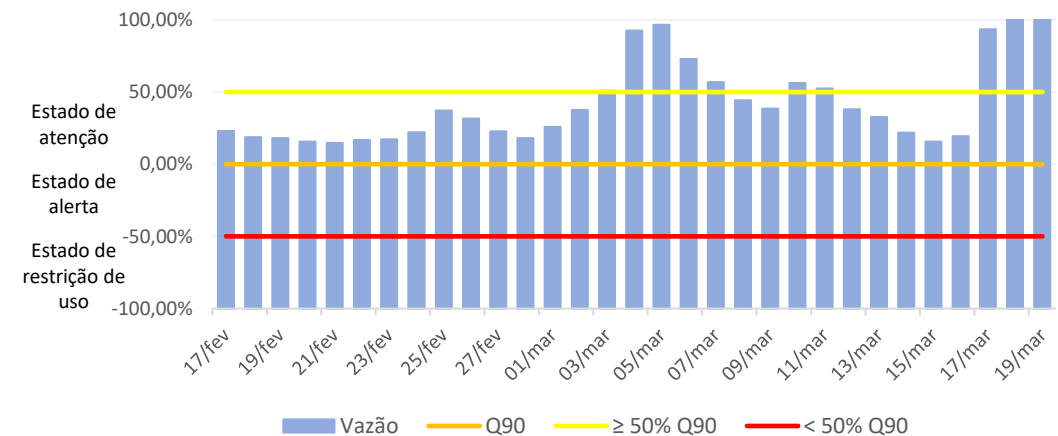
Evolução da Criticidade Hídrica nos últimos 30 dias<sup>4</sup>
