# Sala de Situação — AGERH/ANA

## Boletim de Acompanhamento Hidrológico

Boletim nº 151/2025  
quarta-feira, 20 de agosto de 2025

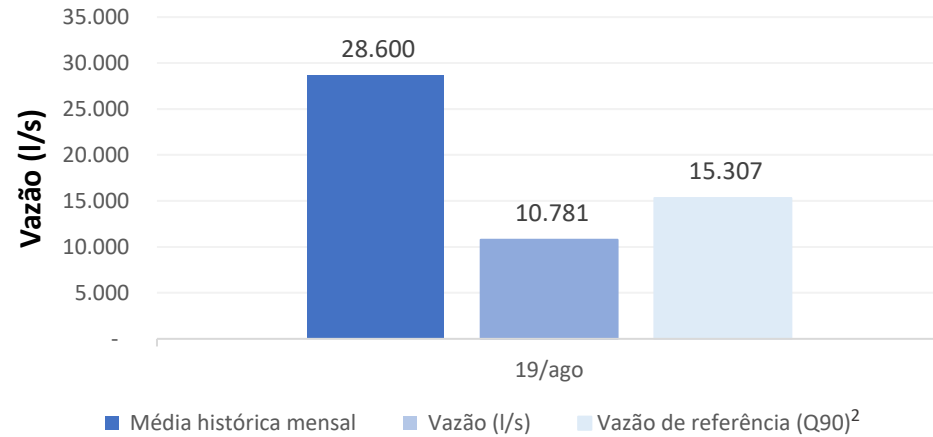
Vazão recente<sup>1</sup>

1. Vazão no rio na data imediatamente anterior a publicação do boletim.
2. Utilizado o  $Q_{90}$  como vazão de referência, conforme Instrução Normativa Agerh nº 007/2020, art. 11.
3. Critério de outorga, conforme Instrução Normativa Agerh nº 007/2020, art. 12, inciso II.
4. O índice de criticidade hídrica é uma razão entre as vazões observada e de referência ( $Q_{90}$ ).
5. As médias de longa duração correspondem à média aritmética das vazões naturais médias verificadas durante a série histórica de observações.

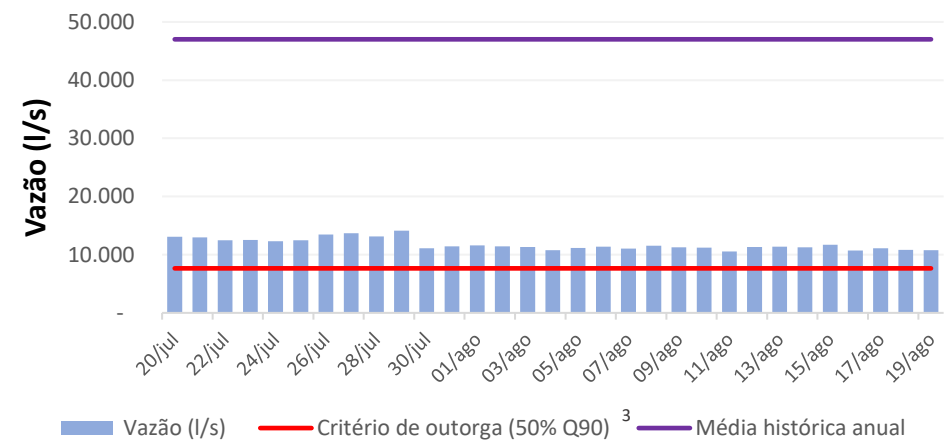
Histórico de Vazão nos últimos 30 dias

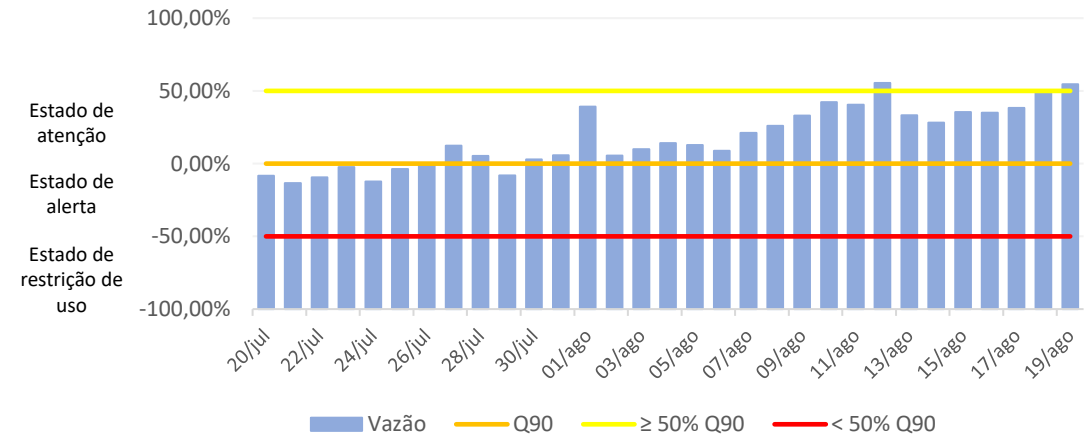
Evolução da Criticidade Hídrica nos últimos 30 dias<sup>4</sup>

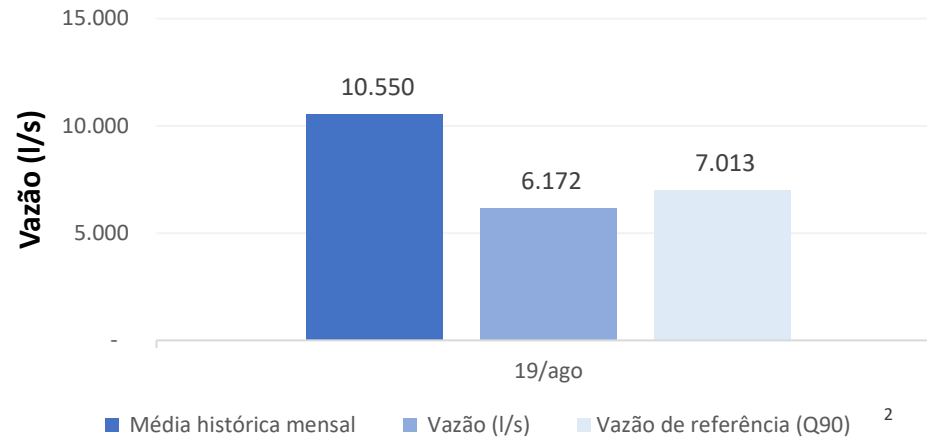
Vazão recente<sup>1</sup>

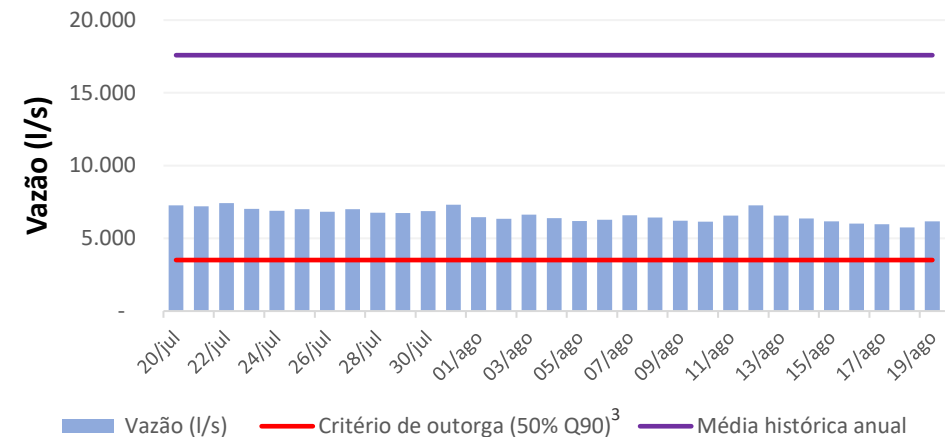
Histórico de Vazão nos últimos 30 dias

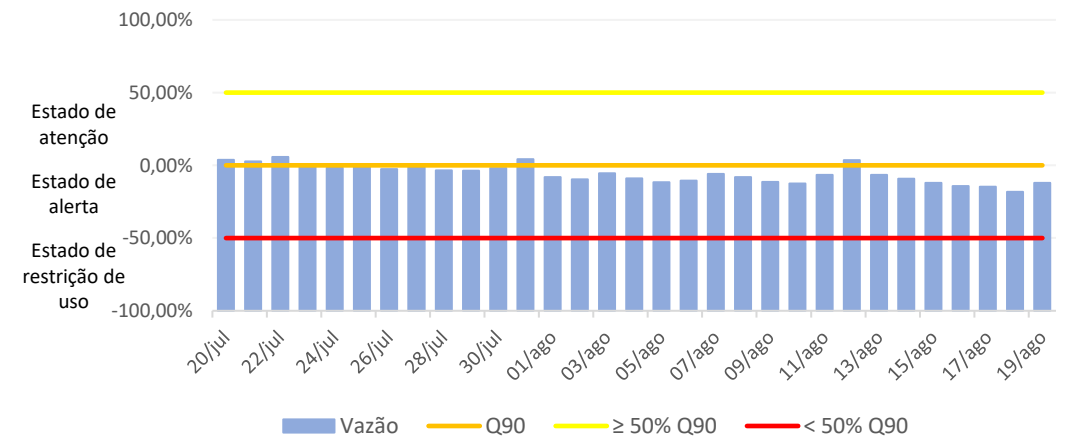
Evolução da Criticidade Hídrica nos últimos 30 dias<sup>4</sup>
