# Sala de Situação — AGERH/ANA

## Boletim de Acompanhamento Hidrológico

Sexta-feira, 22 de agosto de 2025

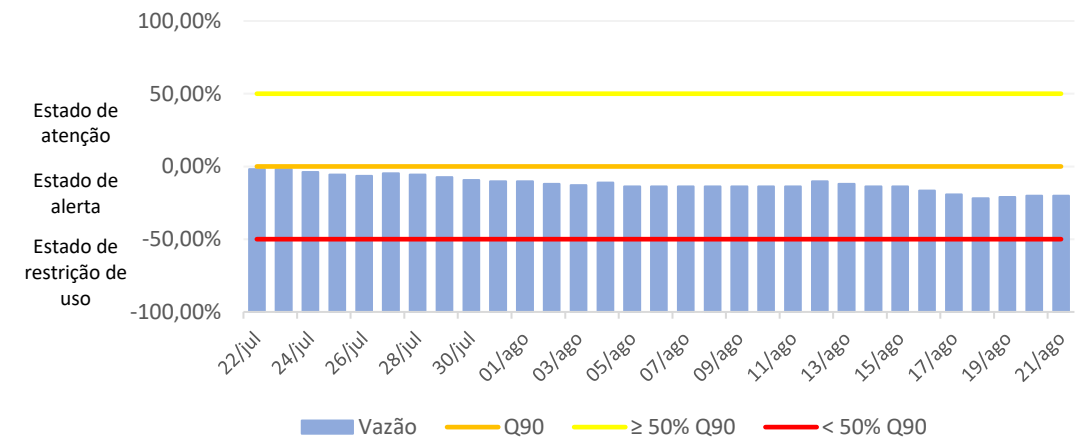
### Evolução da Criticidade Hídrica nos últimos 30 dias<sup>4</sup>

1. Vazão no rio na data imediatamente anterior a publicação do boletim.
2. Utilizado o  $Q_{90}$  como vazão de referência, conforme Instrução Normativa Agerh nº 007/2020, art. 11.
3. Critério de outorga, conforme Instrução Normativa Agerh nº 007/2020, art. 12, inciso II.
4. O índice de criticidade hídrica é uma razão entre as vazões observada e de referência ( $Q_{90}$ ).
5. As médias de longa duração correspondem à média aritmética das vazões naturais médias verificadas durante a série histórica de observações.

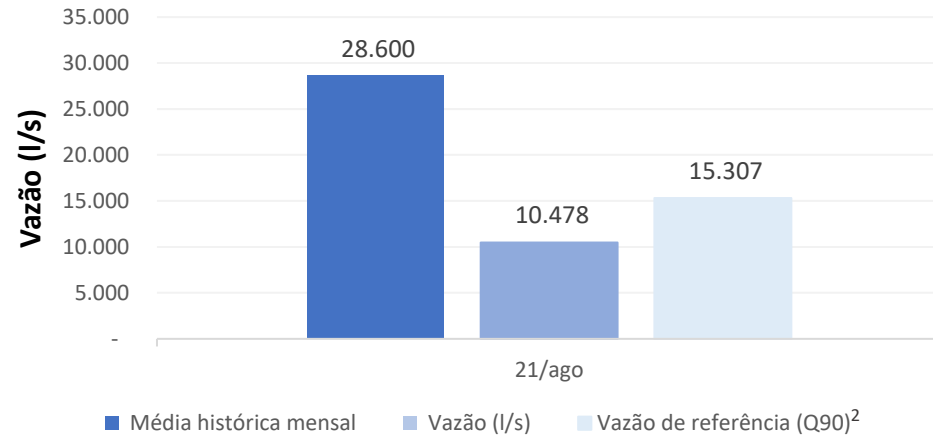
Vazão recente<sup>1</sup>

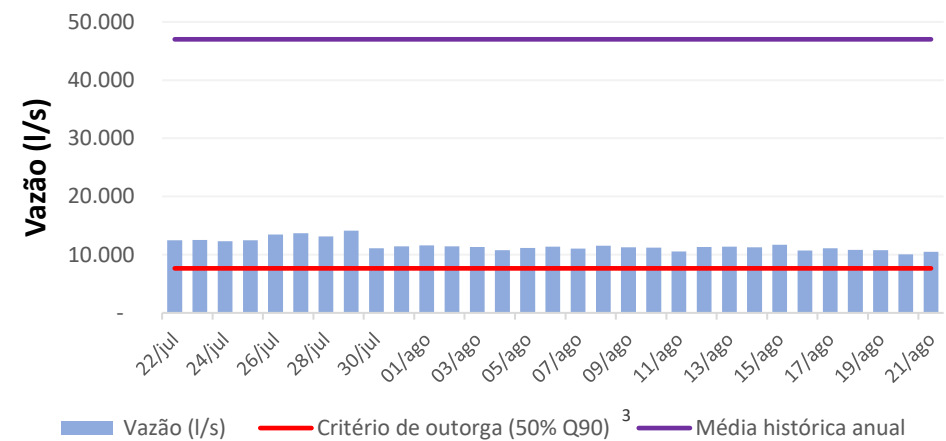
Histórico de Vazão nos últimos 30 dias

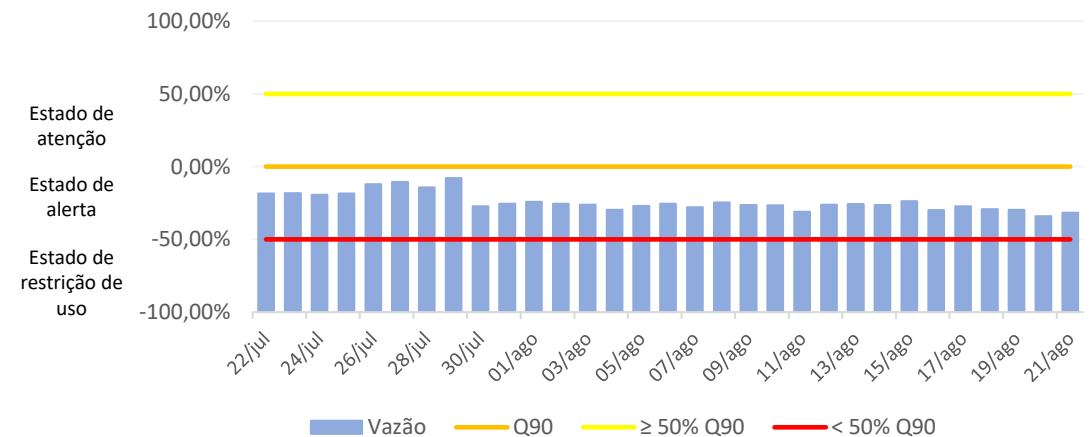
Evolução da Criticidade Hídrica nos últimos 30 dias<sup>4</sup>

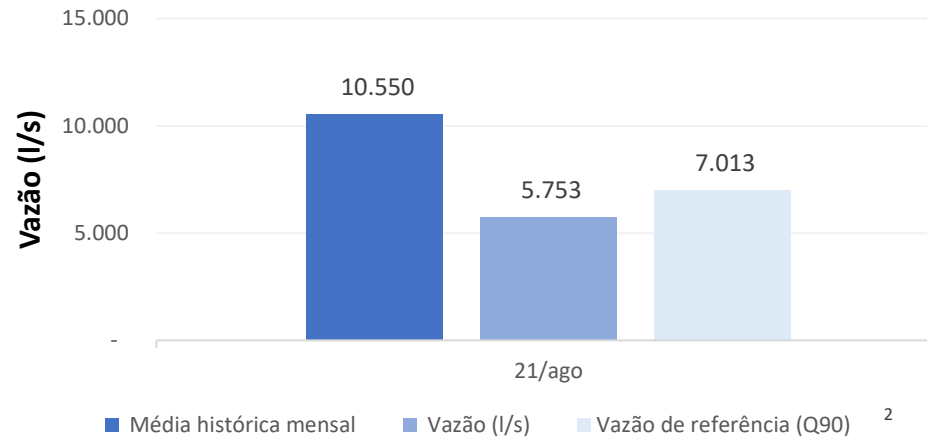
Vazão recente<sup>1</sup>

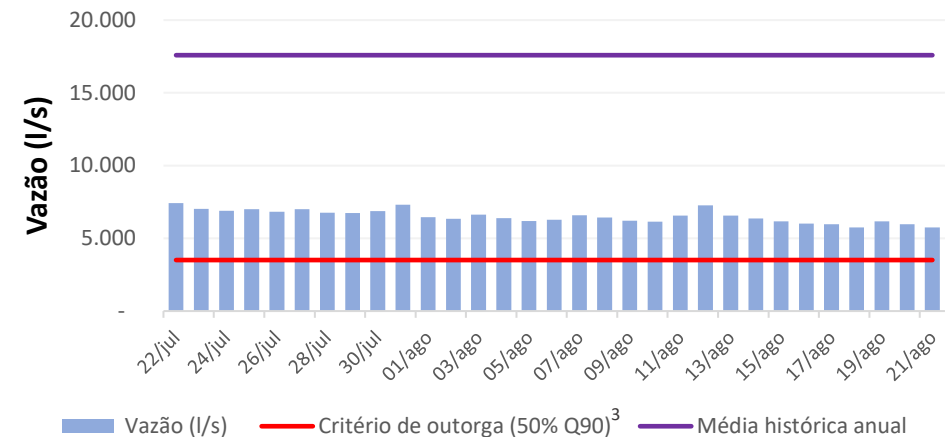
Histórico de Vazão nos últimos 30 dias

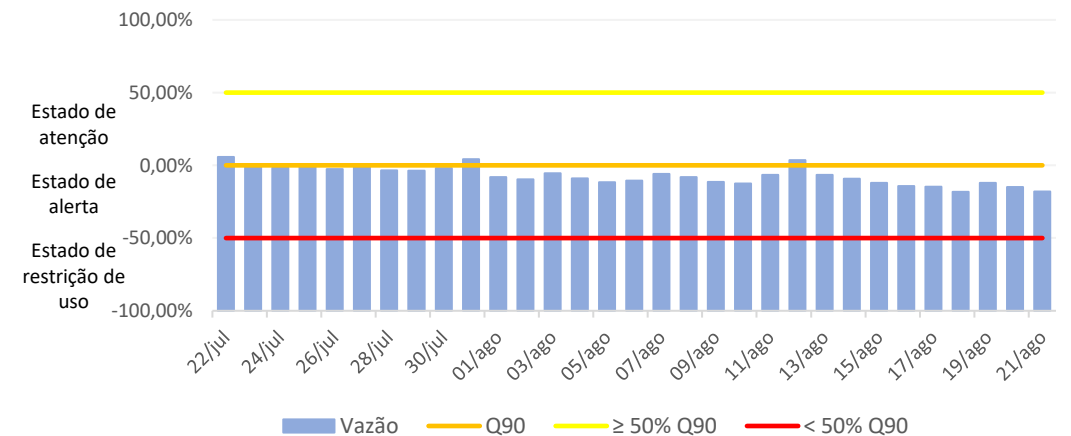
Evolução da Criticidade Hídrica nos últimos 30 dias<sup>4</sup>
