# Sala de Situação — AGERH/ANA

## Boletim de Acompanhamento Hidrológico

Segunda-feira, 25 de agosto de 2025

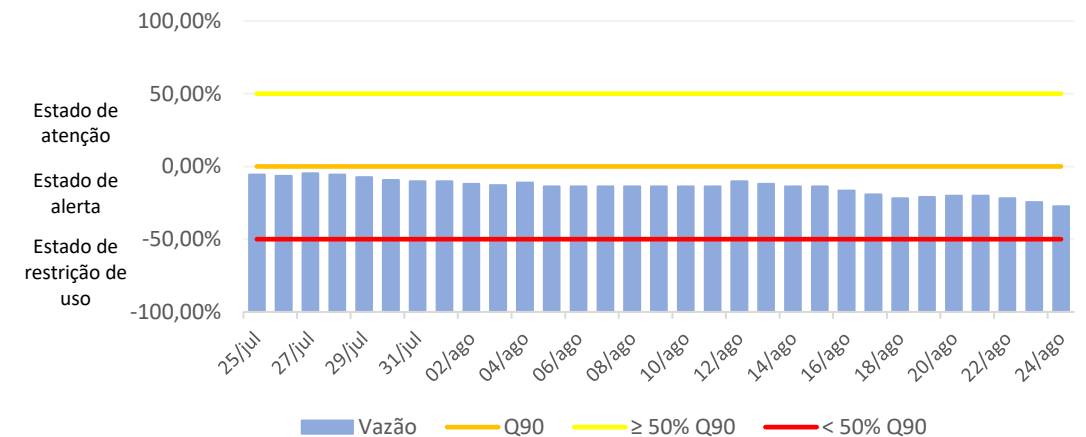
### Evolução da Criticidade Hídrica nos últimos 30 dias<sup>4</sup>

1. Vazão no rio na data imediatamente anterior a publicação do boletim.
2. Utilizado o  $Q_{90}$  como vazão de referência, conforme Instrução Normativa Agerh nº 007/2020, art. 11.
3. Critério de outorga, conforme Instrução Normativa Agerh nº 007/2020, art. 12, inciso II.
4. O índice de criticidade hídrica é uma razão entre as vazões observada e de referência ( $Q_{90}$ ).
5. As médias de longa duração correspondem à média aritmética das vazões naturais médias verificadas durante a série histórica de observações.

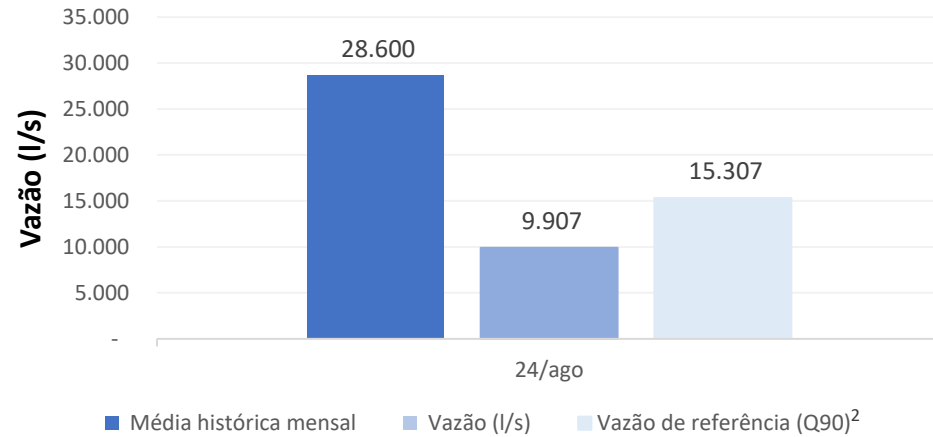
Vazão recente<sup>1</sup>

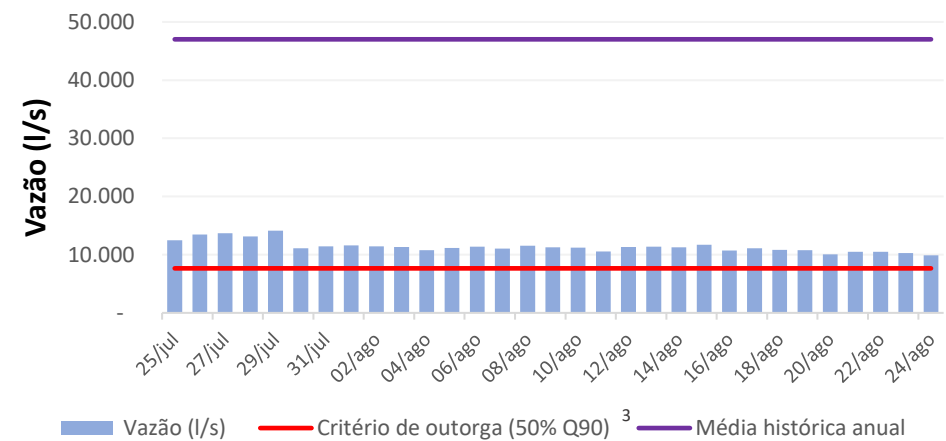
Histórico de Vazão nos últimos 30 dias

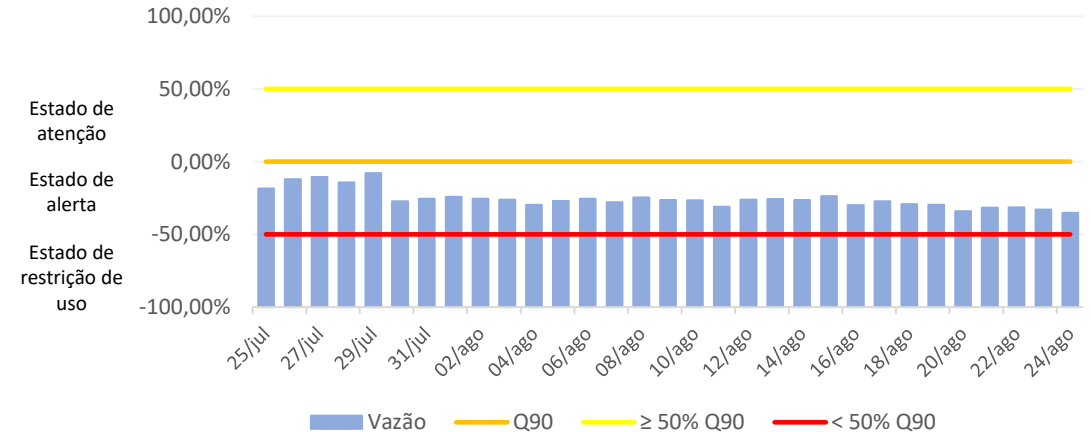
Evolução da Criticidade Hídrica nos últimos 30 dias<sup>4</sup>

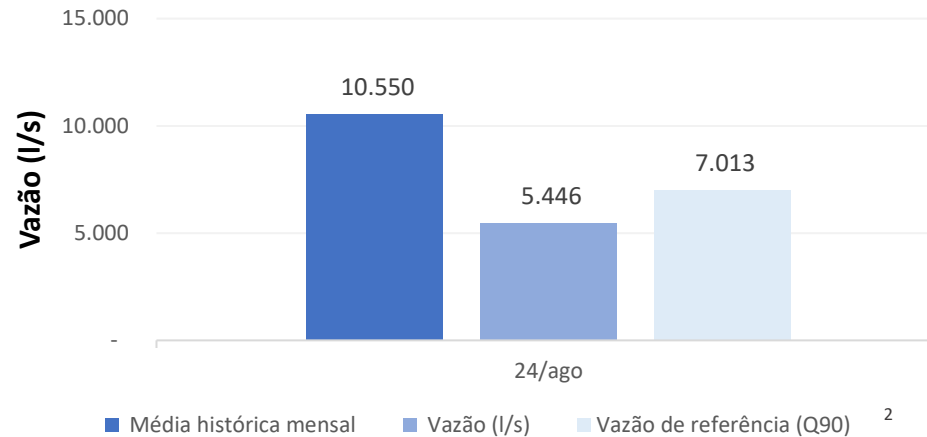
Vazão recente<sup>1</sup>

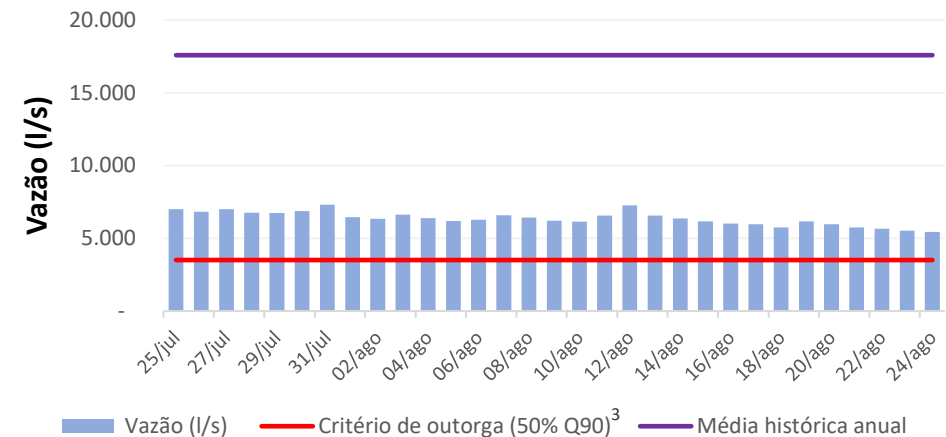
Histórico de Vazão nos últimos 30 dias

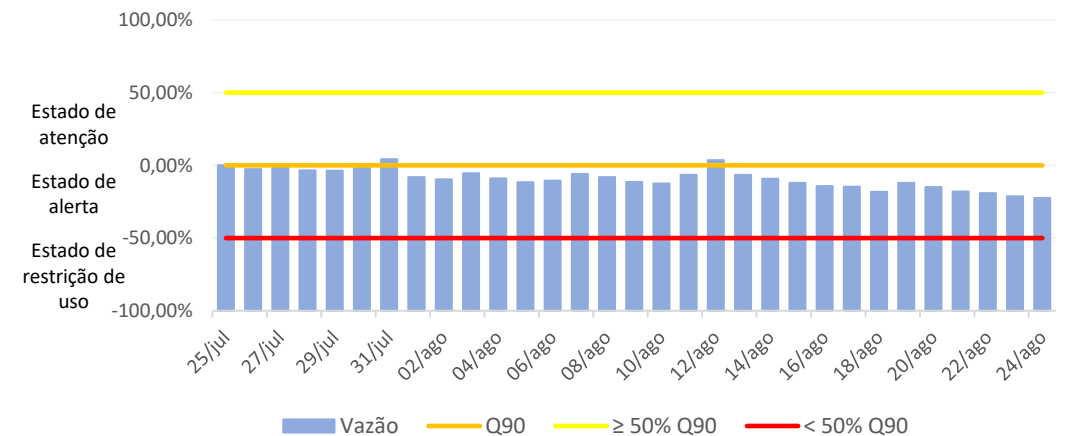
Evolução da Criticidade Hídrica nos últimos 30 dias<sup>4</sup>
