# Sala de Situação — AGERH/ANA

## Boletim de Acompanhamento Hidrológico

Boletim nº 155/2025  
terça-feira, 26 de agosto de 2025

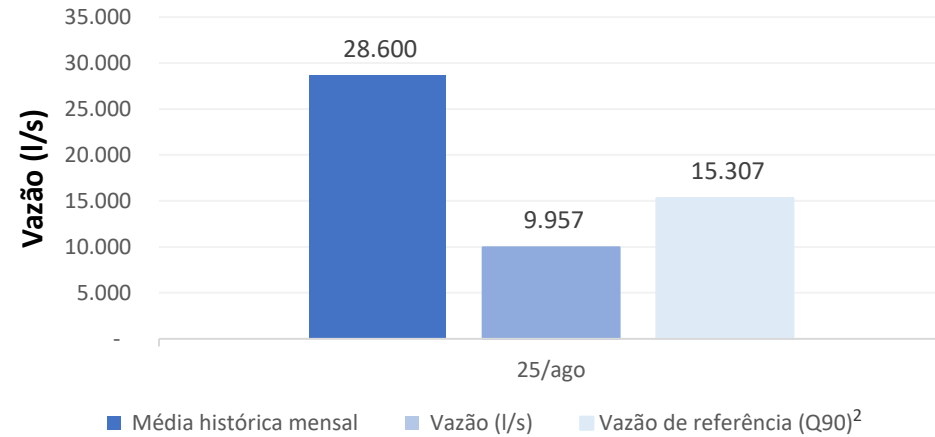
Vazão recente<sup>1</sup>

1. Vazão no rio na data imediatamente anterior a publicação do boletim.
2. Utilizado o  $Q_{90}$  como vazão de referência, conforme Instrução Normativa Agerh nº 007/2020, art. 11.
3. Critério de outorga, conforme Instrução Normativa Agerh nº 007/2020, art. 12, inciso II.
4. O índice de criticidade hídrica é uma razão entre as vazões observada e de referência ( $Q_{90}$ ).
5. As médias de longa duração correspondem à média aritmética das vazões naturais médias verificadas durante a série histórica de observações.

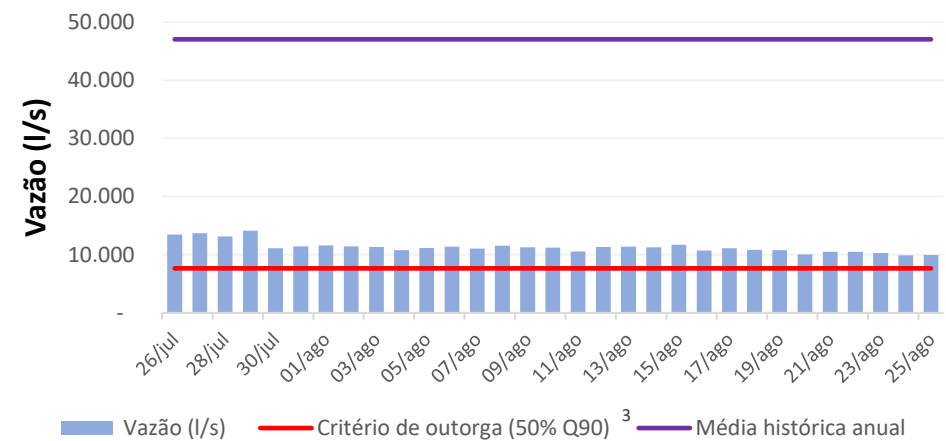
Histórico de Vazão nos últimos 30 dias

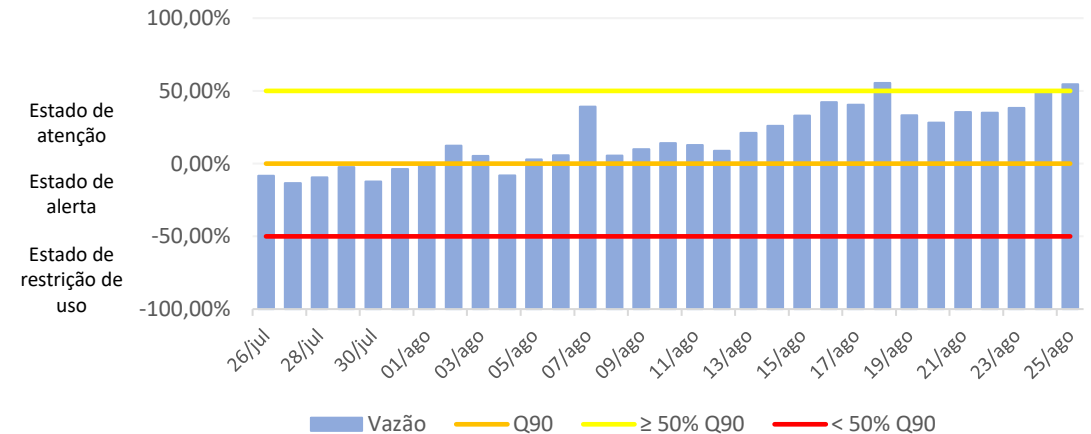
Evolução da Criticidade Hídrica nos últimos 30 dias<sup>4</sup>

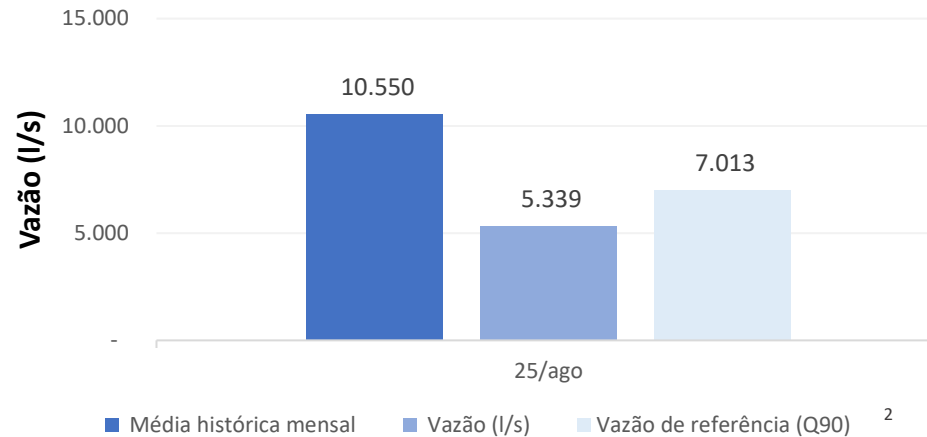
Vazão recente<sup>1</sup>

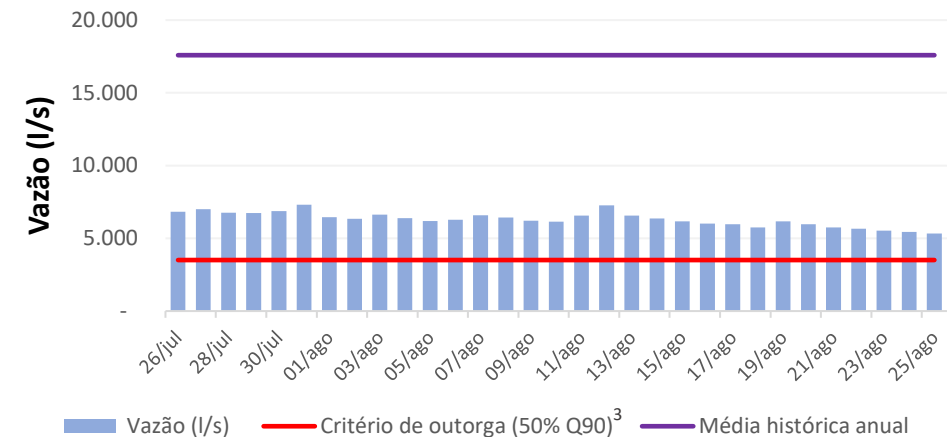
Histórico de Vazão nos últimos 30 dias

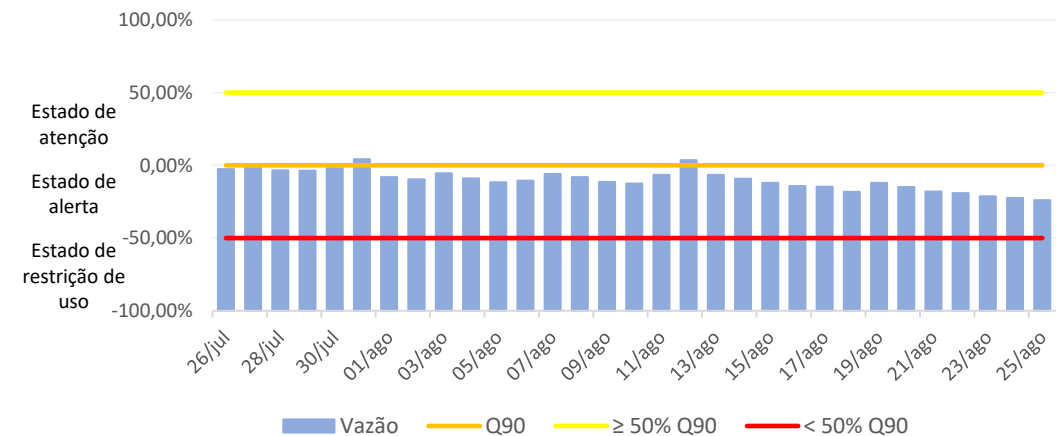
Evolução da Criticidade Hídrica nos últimos 30 dias<sup>4</sup>
