# Sala de Situação — AGERH/ANA

## Boletim de Acompanhamento Hidrológico

Boletim nº 096/2025  
sexta-feira, 30 de maio de 2025

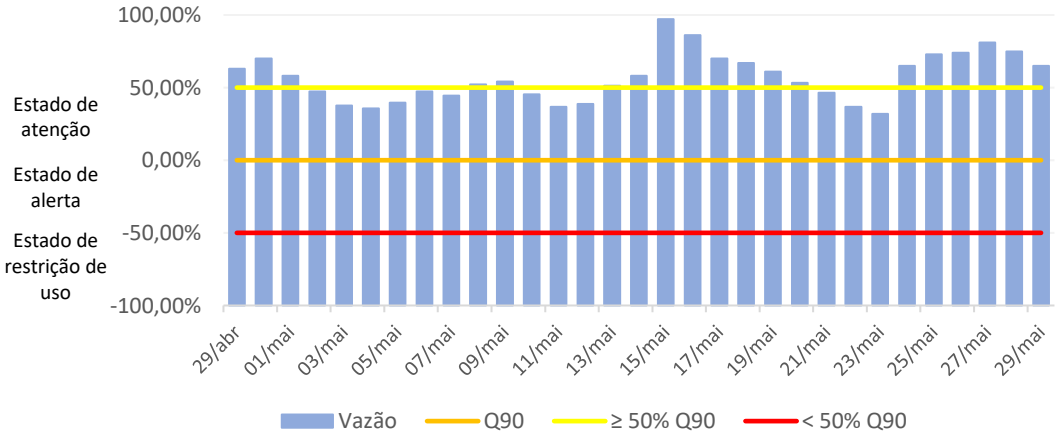
### Evolução da Criticidade Hídrica nos últimos 30 dias<sup>4</sup>

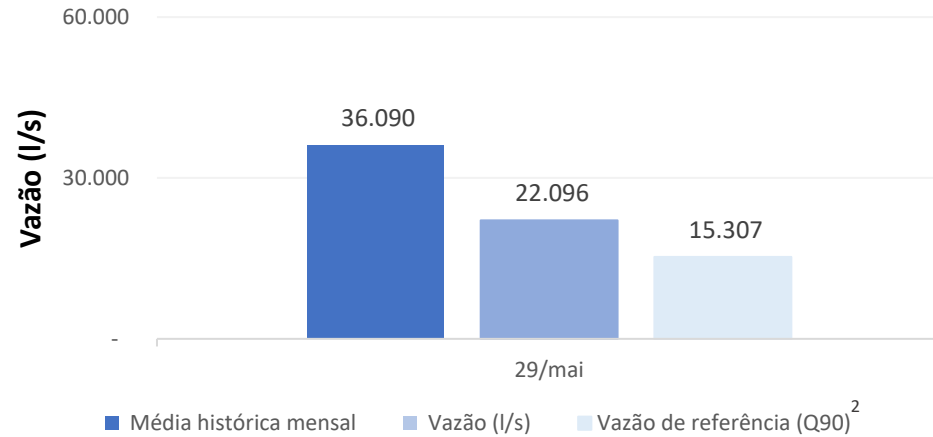
Vazão recente<sup>1</sup>

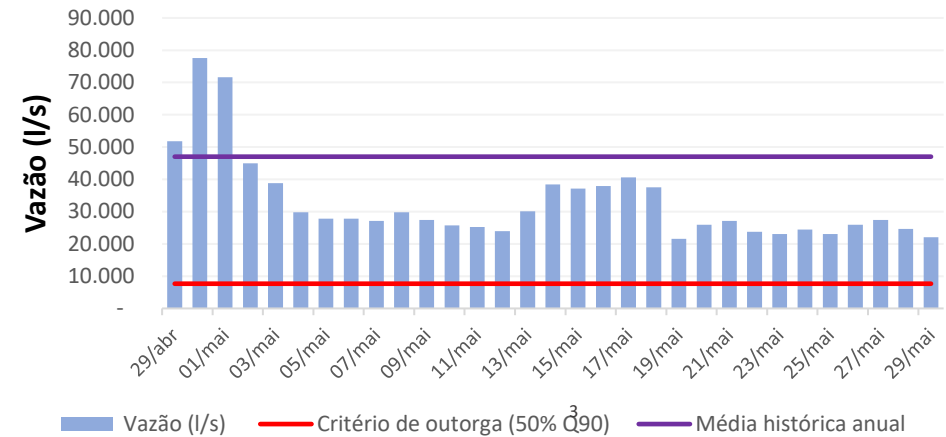
Histórico de Vazão nos últimos 30 dias

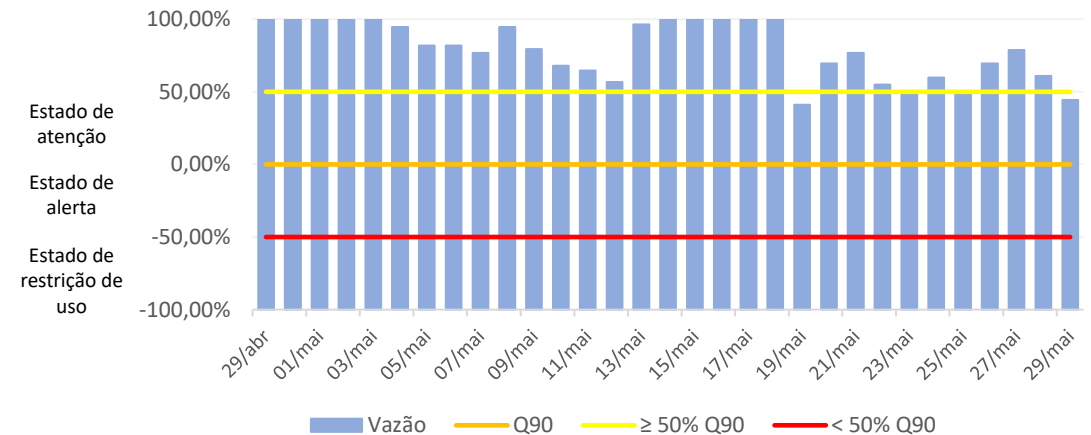
Evolução da Criticidade Hídrica nos últimos 30 dias<sup>4</sup>

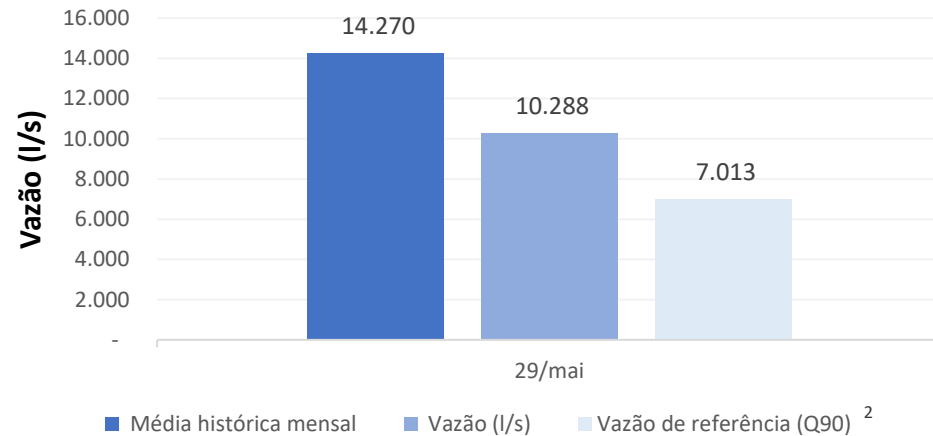
Vazão recente<sup>1</sup>

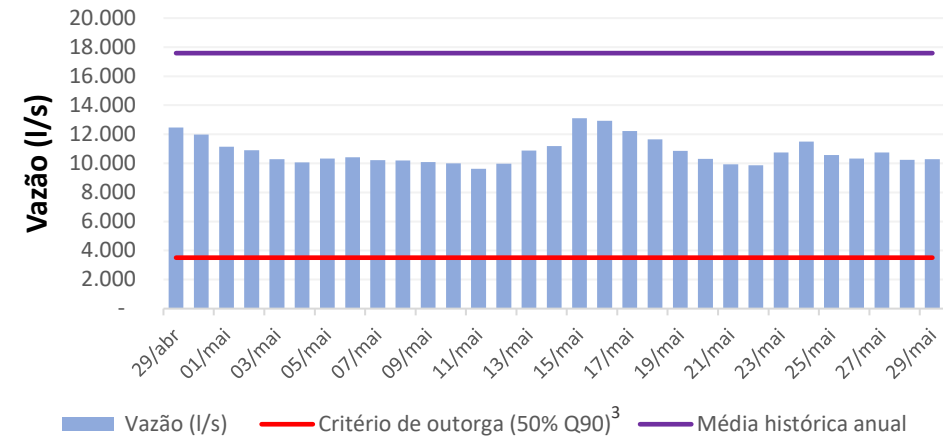
Histórico de Vazão nos últimos 30 dias

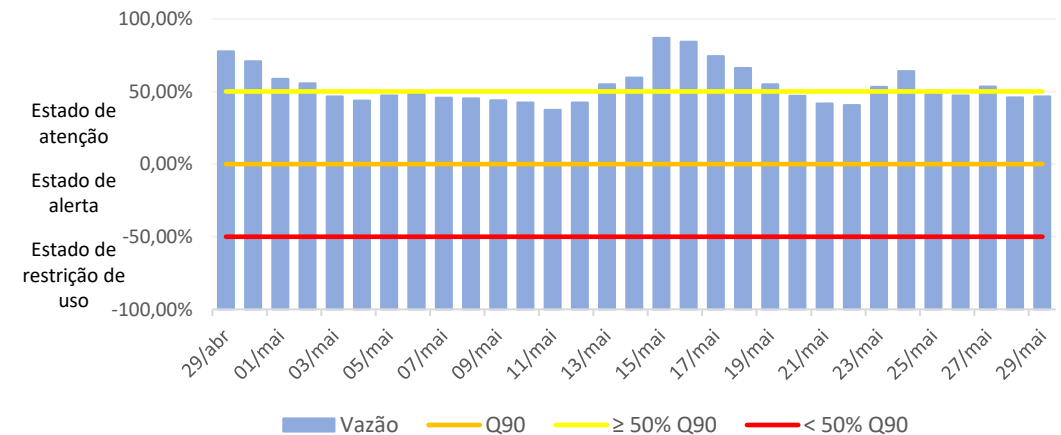
Evolução da Criticidade Hídrica nos últimos 30 dias<sup>4</sup>
