Boletim de Acompanhamento Hidrológico

Quinta-feira, 08 de janeiro de 2026

Rio Jucu – Estação Fazenda Jucuruaba (57230000)

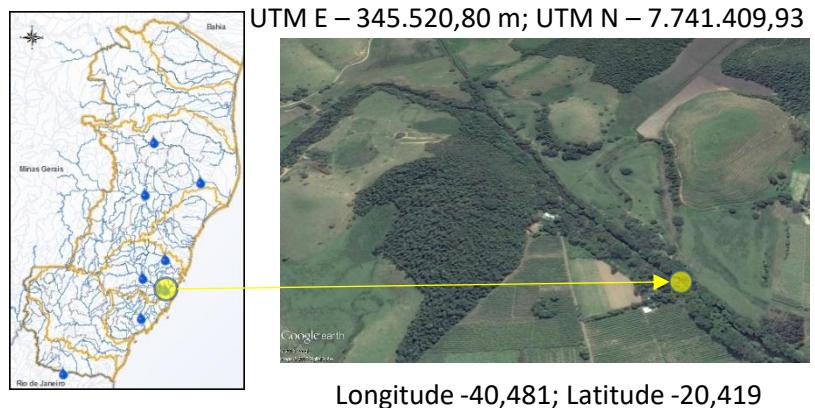
Localização da estação

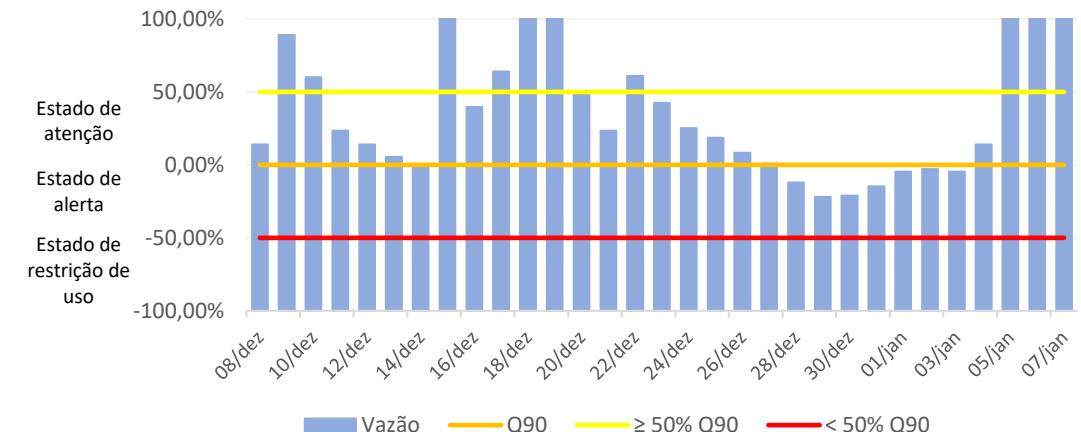
Evolução da Criticidade Hídrica nos últimos 30 dias⁴

1. Vazão no rio na data imediatamente anterior a publicação do boletim.
2. Utilizado o Q_{90} como vazão de referência, conforme Instrução Normativa Agerh nº 007/2020, art. 11.
3. Critério de outorga, conforme Instrução Normativa Agerh nº 007/2020, art. 12, inciso II.
4. O índice de criticidade hídrica é uma razão entre as vazões observada e de referência (Q_{90}).
5. As médias de longa duração correspondem à média aritmética das vazões naturais médias verificadas durante a série histórica de observações.

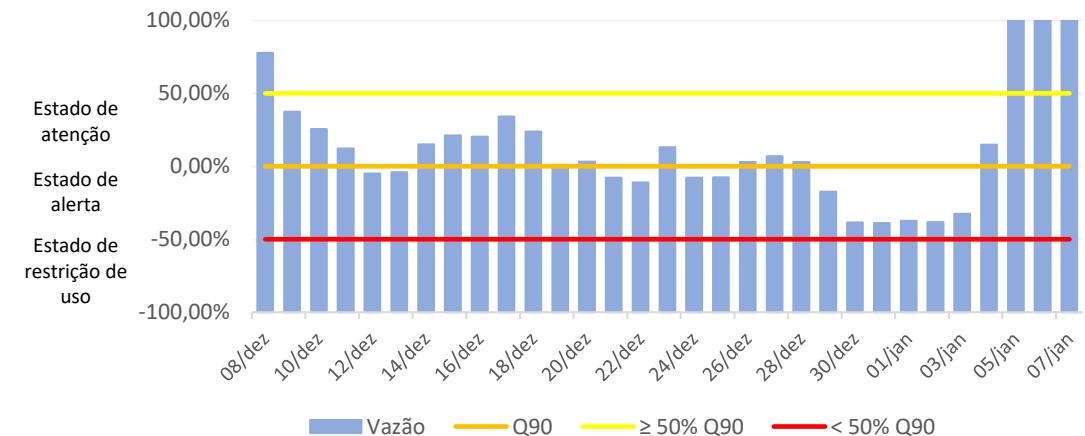
Evolução da Criticidade Hídrica nos últimos 30 dias⁴

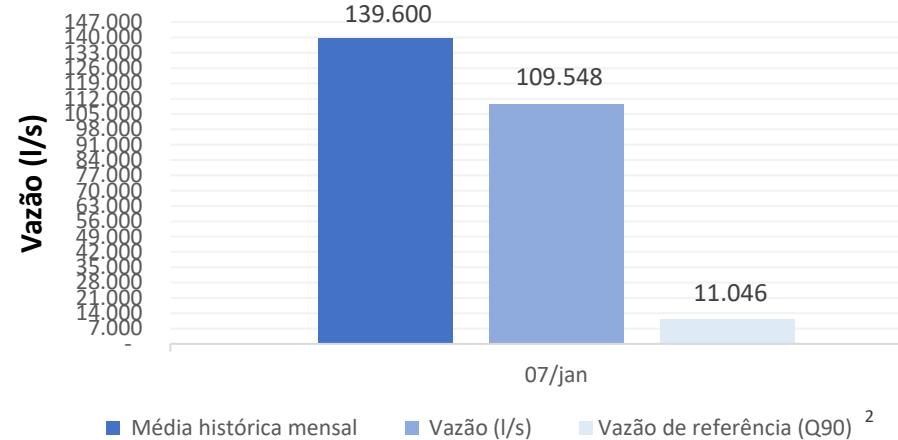
Vazão recente¹

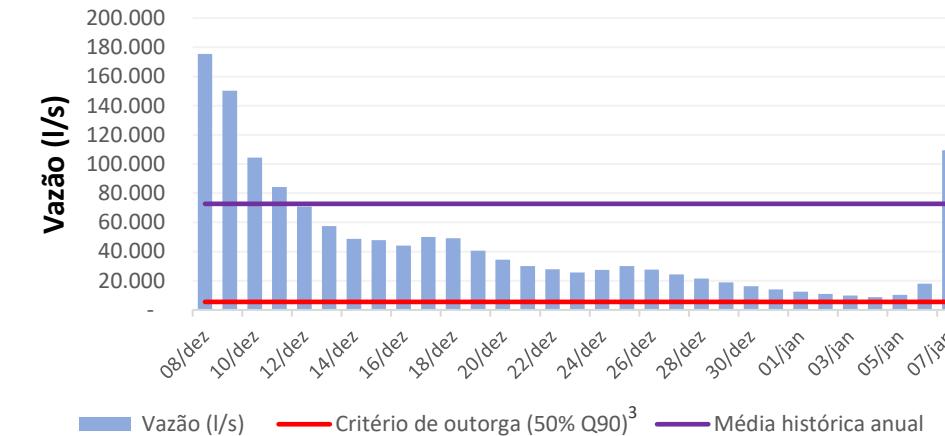
Histórico de Vazão nos últimos 30 dias

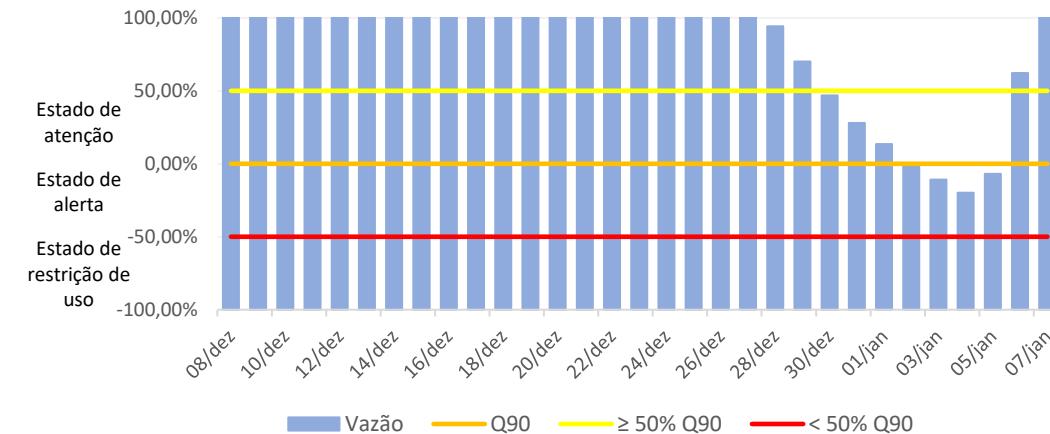
Evolução da Criticidade Hídrica nos últimos 30 dias⁴
