# Sala de Situação — AGERH/ANA

## Boletim de Acompanhamento Hidrológico

sexta-feira, 30 de janeiro de 2026

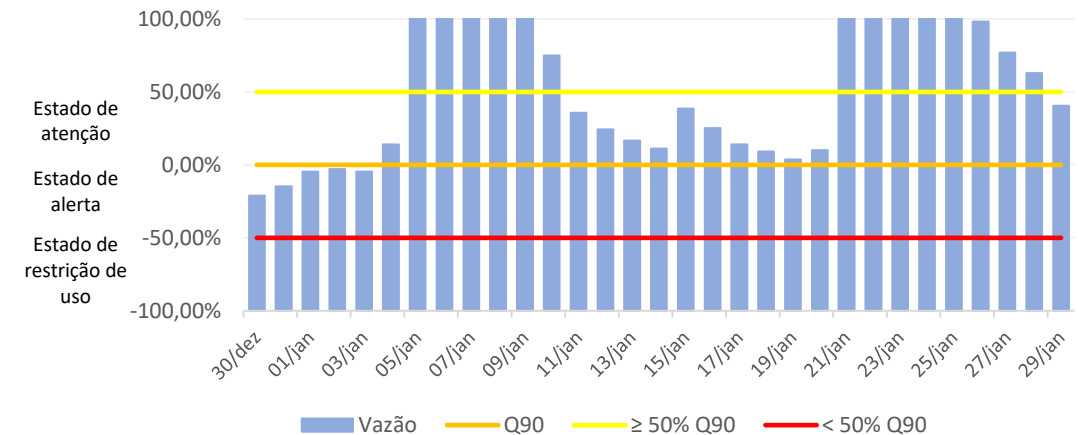
#### Evolução da Criticidade Hídrica nos últimos 30 dias<sup>4</sup>

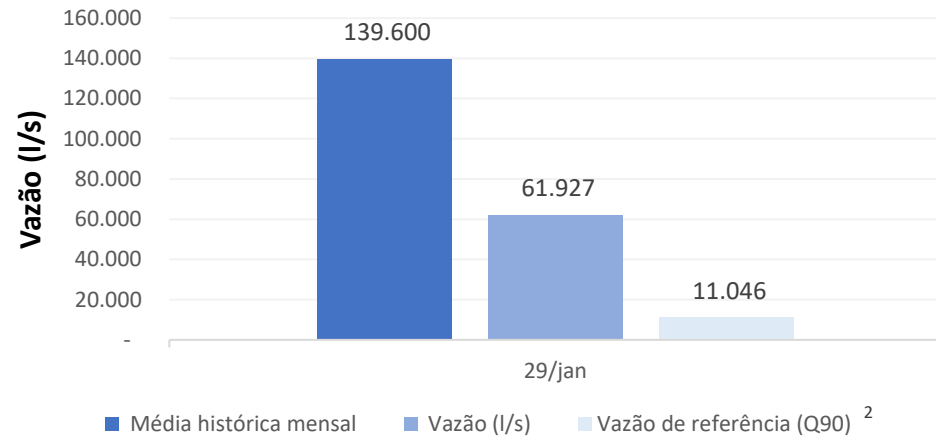
Vazão recente<sup>1</sup>

1. Vazão no rio na data imediatamente anterior a publicação do boletim.
2. Utilizado o  $Q_{90}$  como vazão de referência, conforme Instrução Normativa Agerh nº 007/2020, art. 11.
3. Critério de outorga, conforme Instrução Normativa Agerh nº 007/2020, art. 12, inciso II.
4. O índice de criticidade hídrica é uma razão entre as vazões observada e de referência ( $Q_{90}$ ).
5. As médias de longa duração correspondem à média aritmética das vazões naturais médias verificadas durante a série histórica de observações.

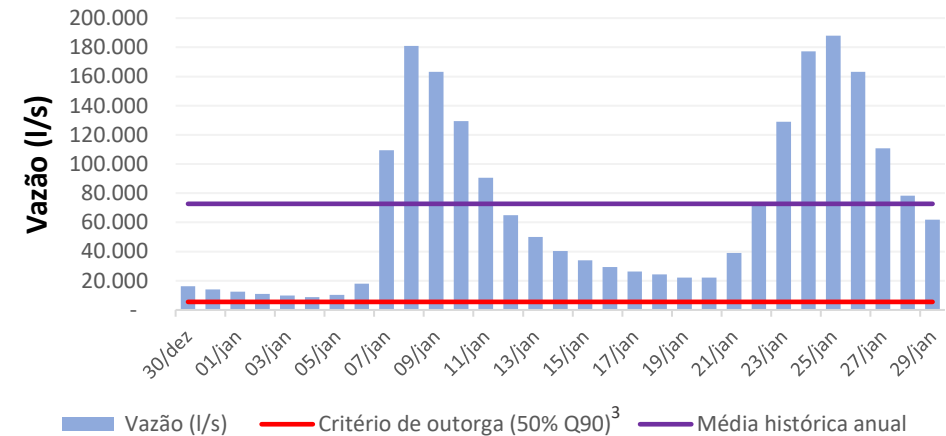
Histórico de Vazão nos últimos 30 dias

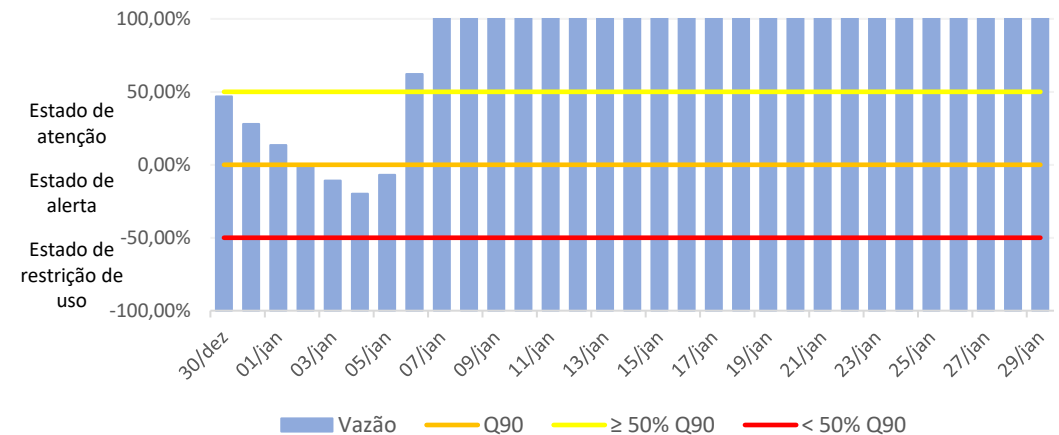
Evolução da Criticidade Hídrica nos últimos 30 dias<sup>4</sup>
