# Sala de Situação — AGERH/ANA

## Boletim de Acompanhamento Hidrológico

Quarta-feira, 01 de julho de 2026

### Rio São Mateus – Estação Boca da Vala (55960000)

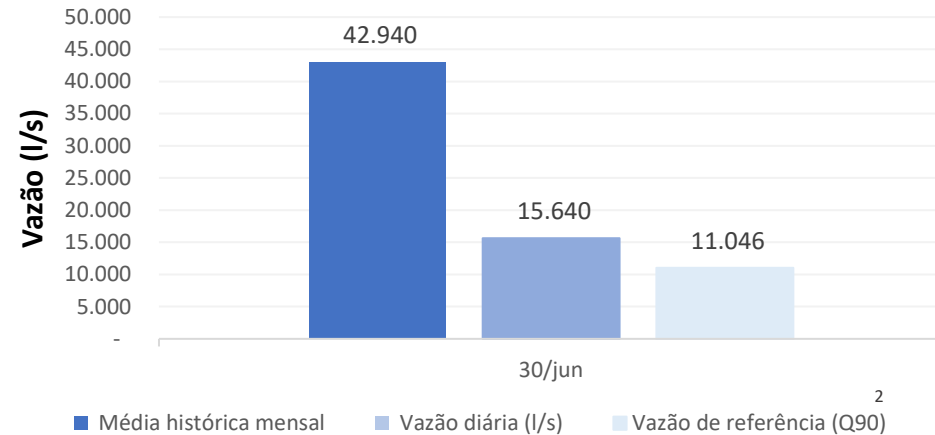
Vazão recente<sup>1</sup>

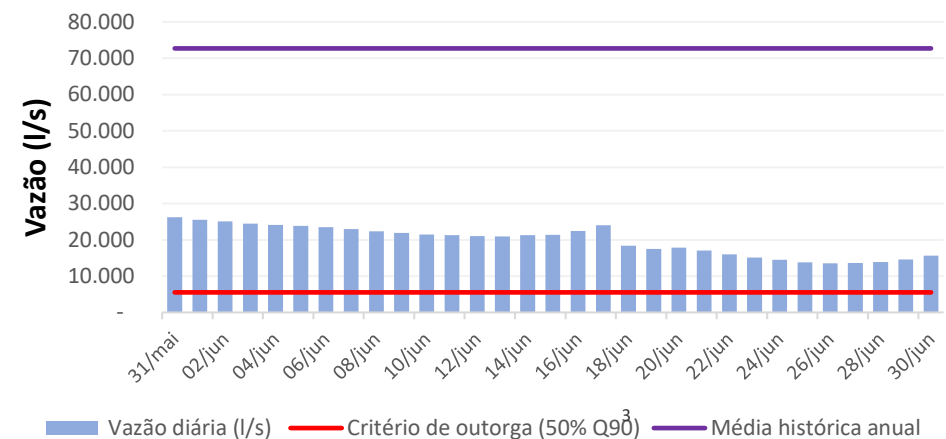
Histórico de Vazão nos últimos 30 dias

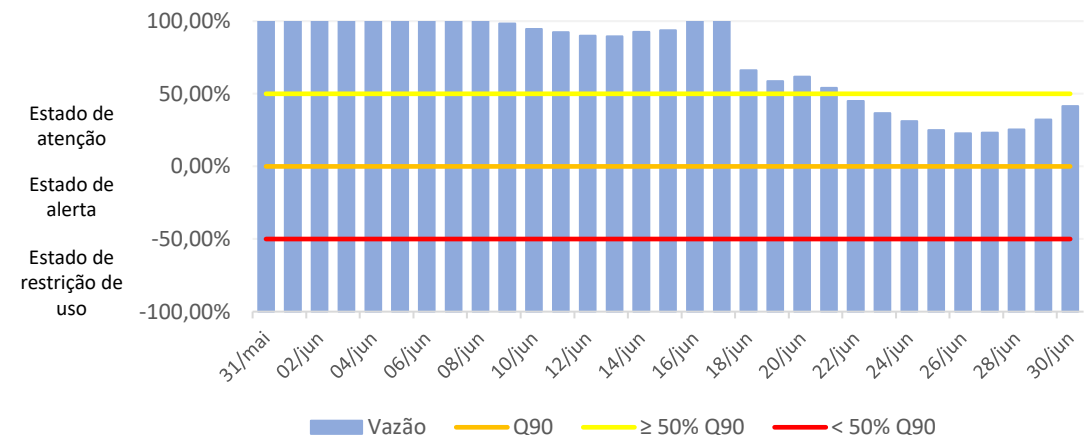
Evolução da Criticidade Hídrica nos últimos 30 dias<sup>4</sup>

1. Vazão no rio na data imediatamente anterior a publicação do boletim.
2. Utilizado o  $Q_{90}$  como vazão de referência, conforme Instrução Normativa Agerh nº 007/2020, art. 11.
3. Critério de outorga, conforme Instrução Normativa Agerh nº 007/2020, art. 12, inciso II.
4. O índice de criticidade hídrica é uma razão entre as vazões observada e de referência ( $Q_{90}$ ).
5. As médias de longa duração correspondem à média aritmética das vazões naturais médias verificadas durante a série histórica de observações.
6. Não estão disponíveis dados de precipitação para as estações Fazenda Jucuruaba e Fazenda Santa Rosa.

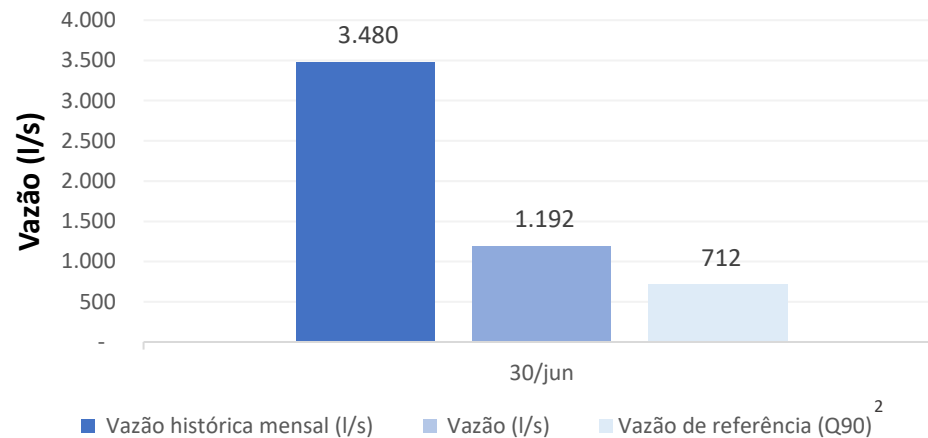
Vazão recente<sup>1</sup>

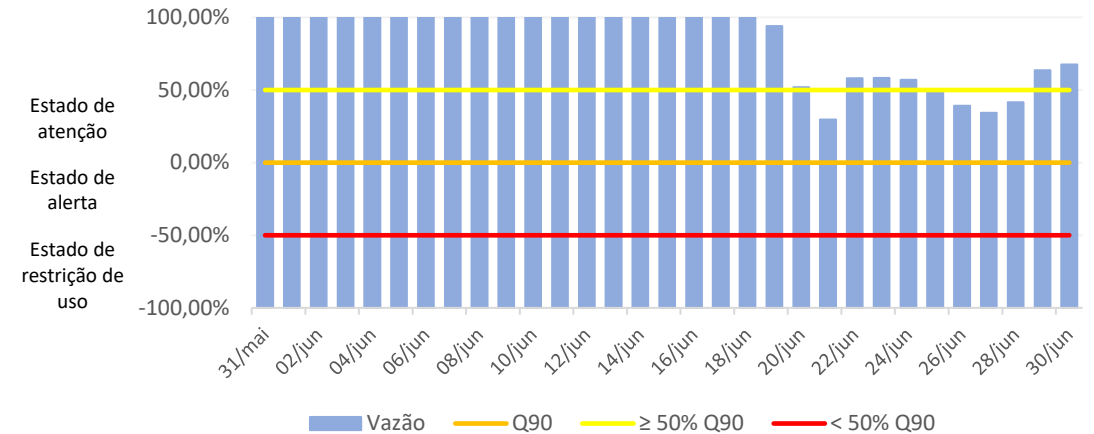
Evolução da Criticidade Hídrica nos últimos 30 dias<sup>4</sup>

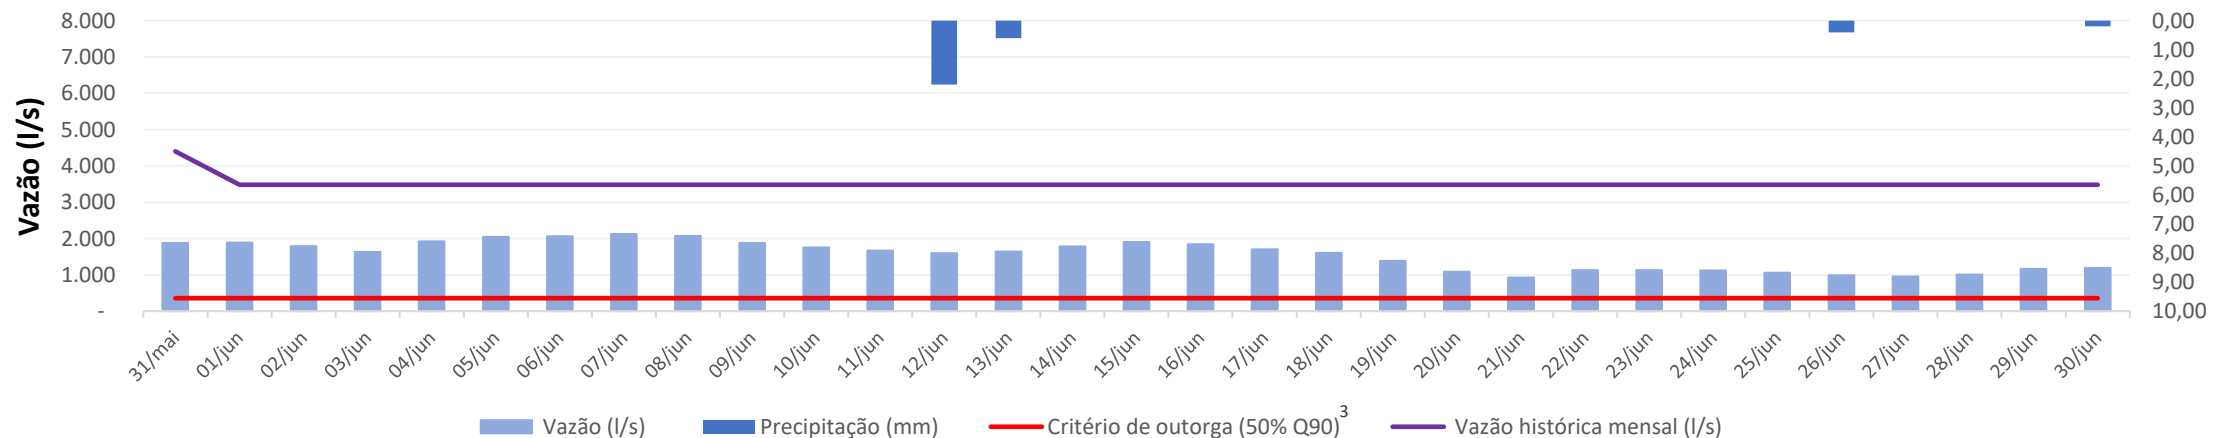
Histórico de vazão e precipitação nos últimos 30 dias

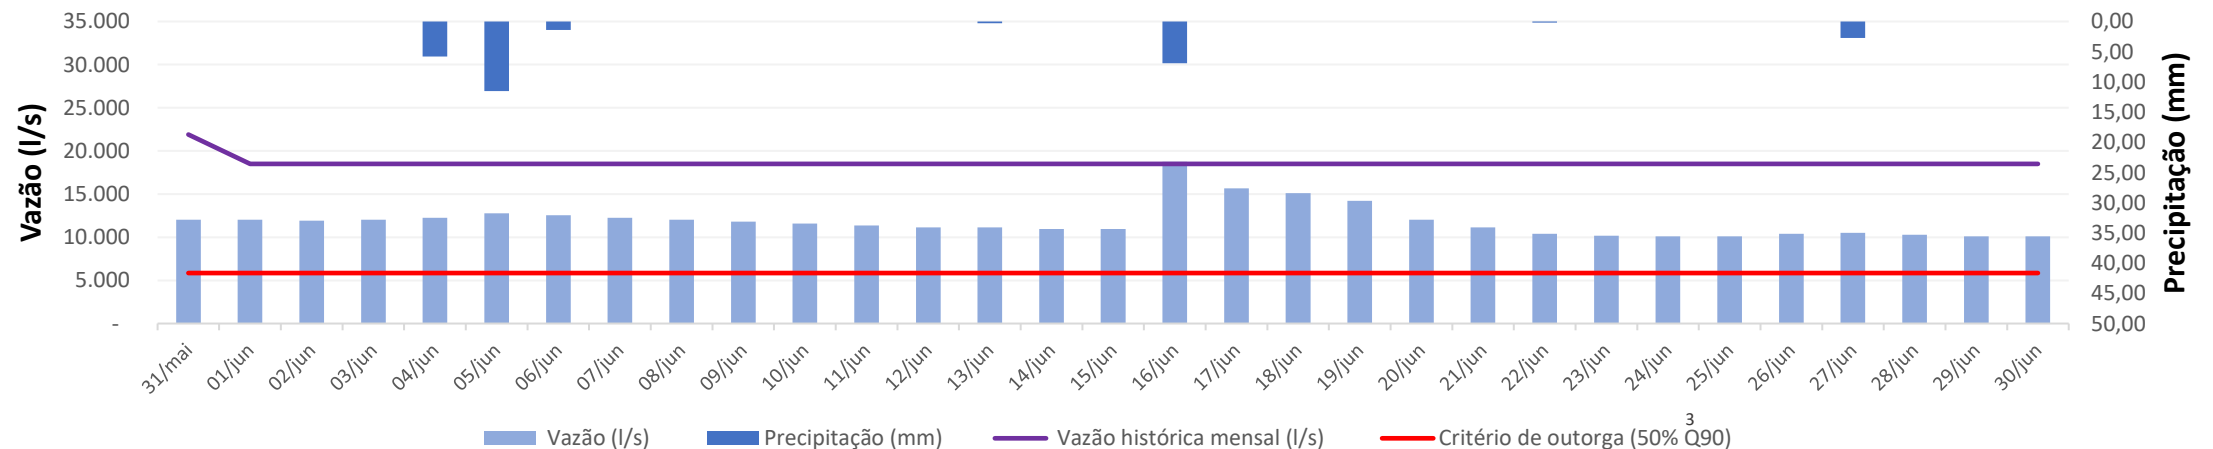
### Histórico de vazão e precipitação nos últimos 30 dias

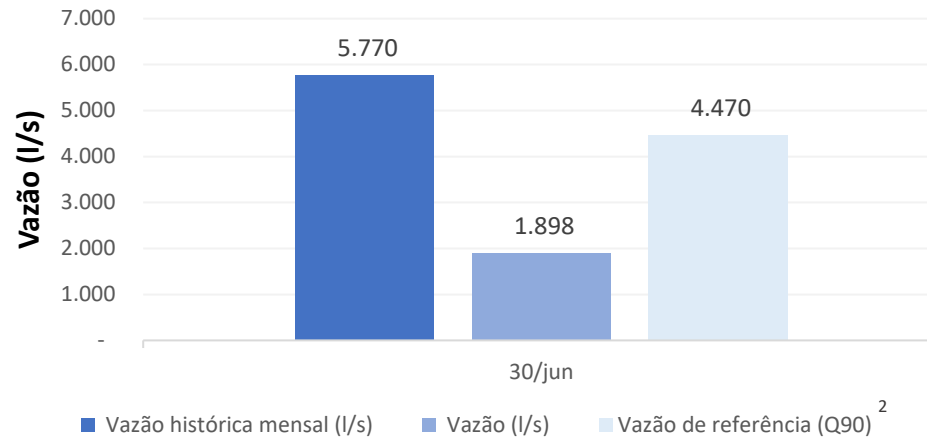
Vazão recente<sup>1</sup>

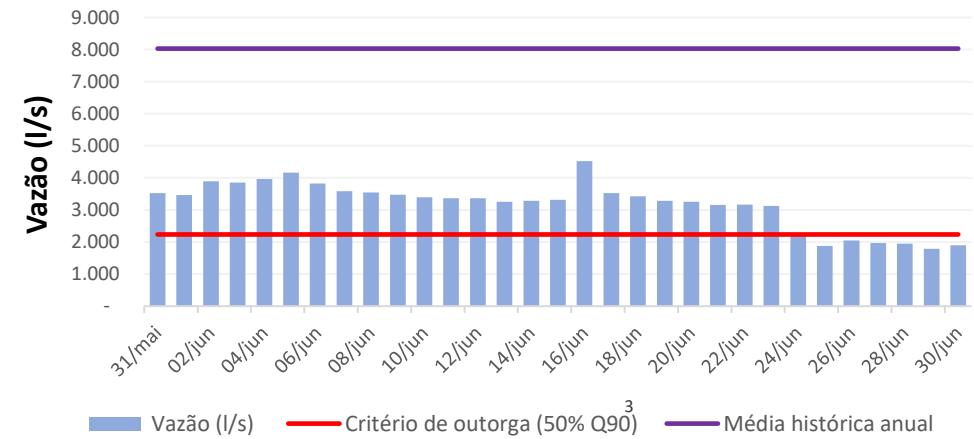
Histórico de Vazão nos últimos 30 dias

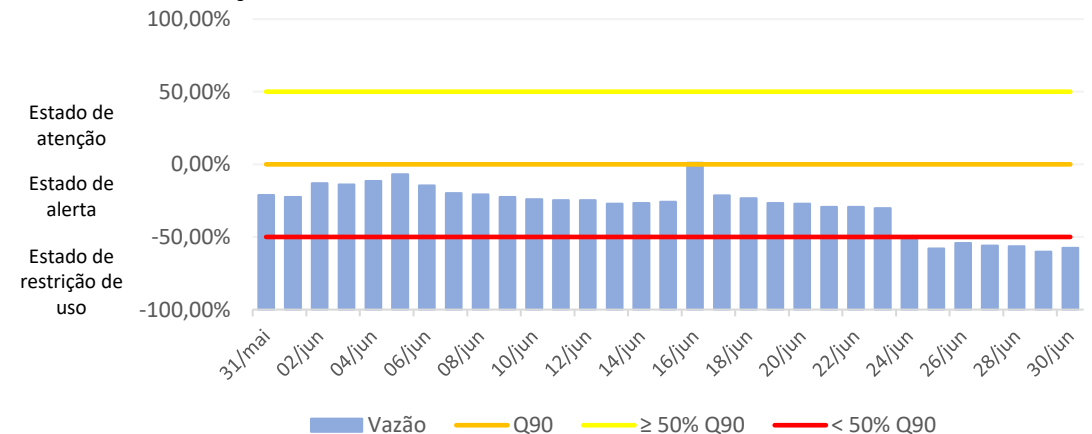
Evolução da Criticidade Hídrica nos últimos 30 dias<sup>4</sup>

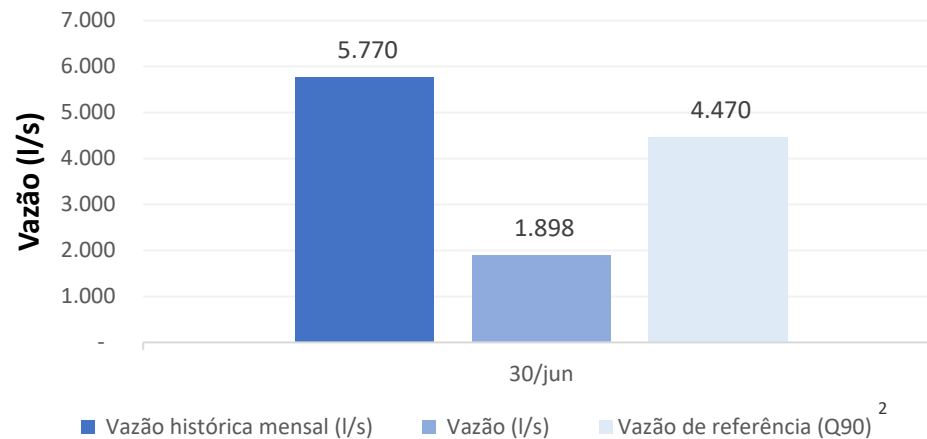
Vazão recente<sup>1</sup>

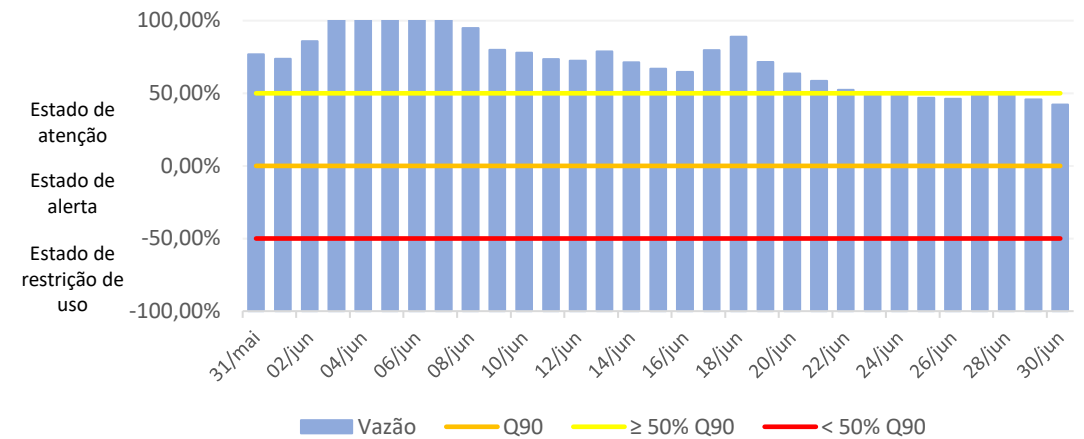
Evolução da Criticidade Hídrica nos últimos 30 dias<sup>4</sup>

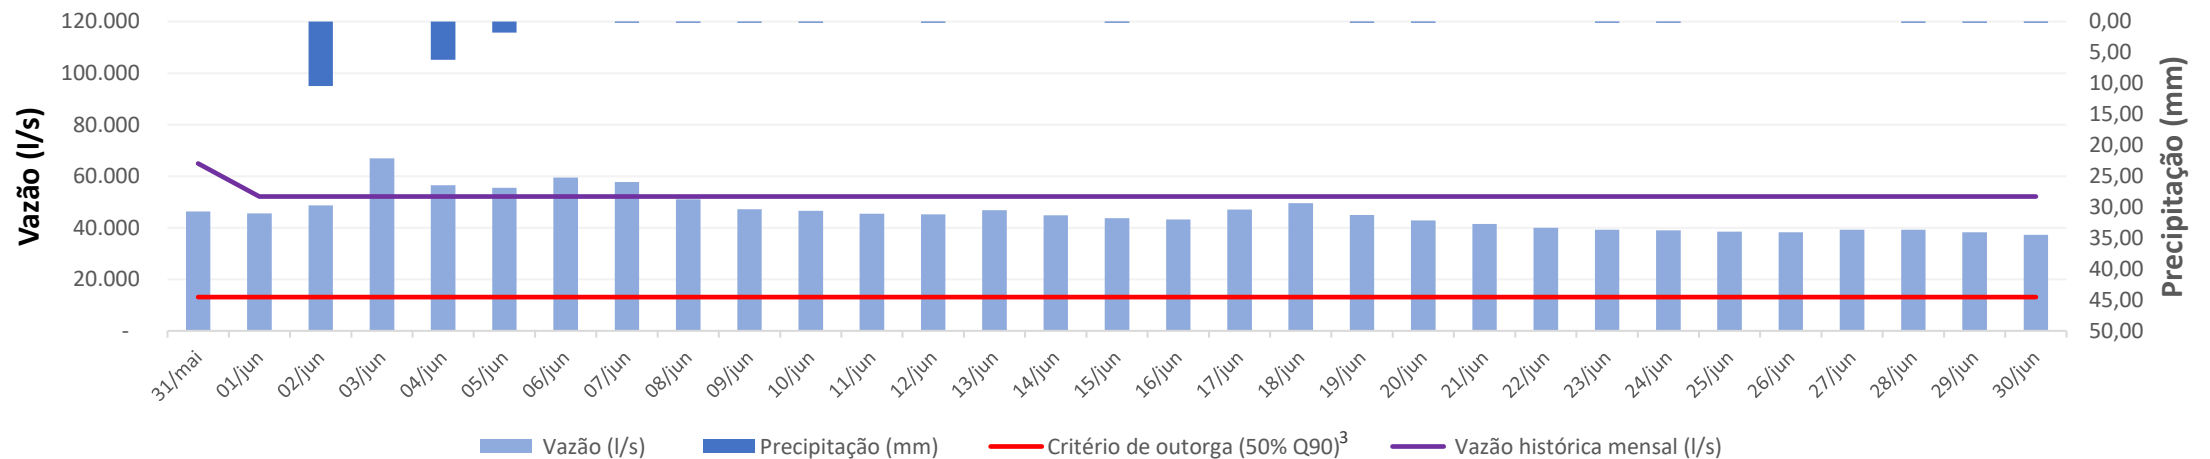
Histórico de vazão e precipitação nos últimos 30 dias
