# Sala de Situação — AGERH/ANA

## Boletim de Acompanhamento Hidrológico

Sexta-feira, 03 de julho de 2026

### Rio São Mateus – Estação Boca da Vala (55960000)

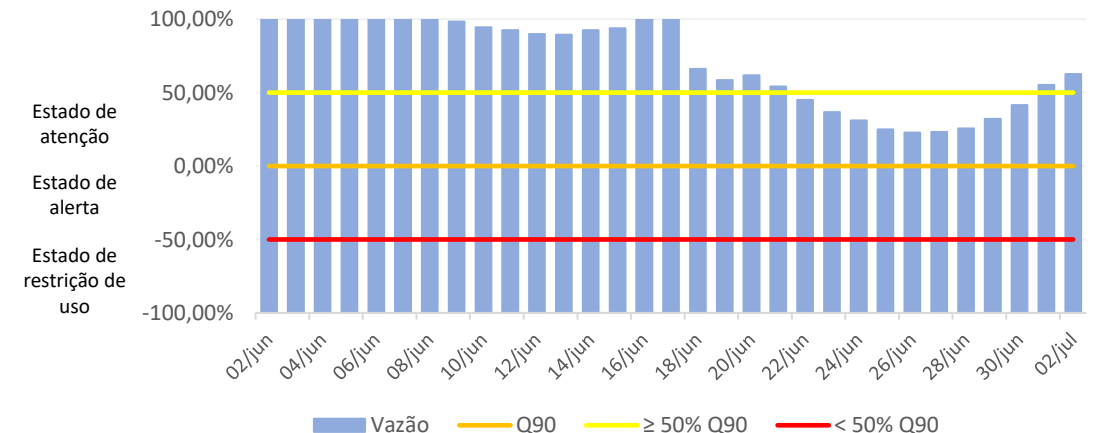
### Evolução da Criticidade Hídrica nos últimos 30 dias<sup>4</sup>

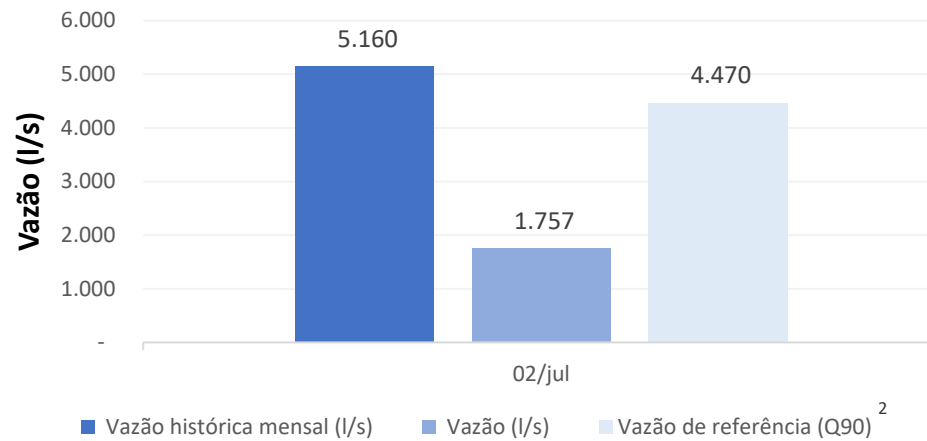
Vazão recente<sup>1</sup>

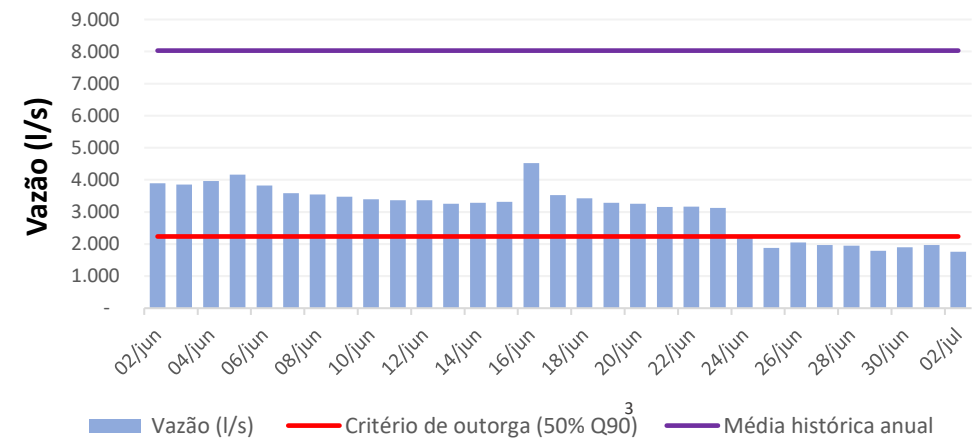
Histórico de Vazão nos últimos 30 dias

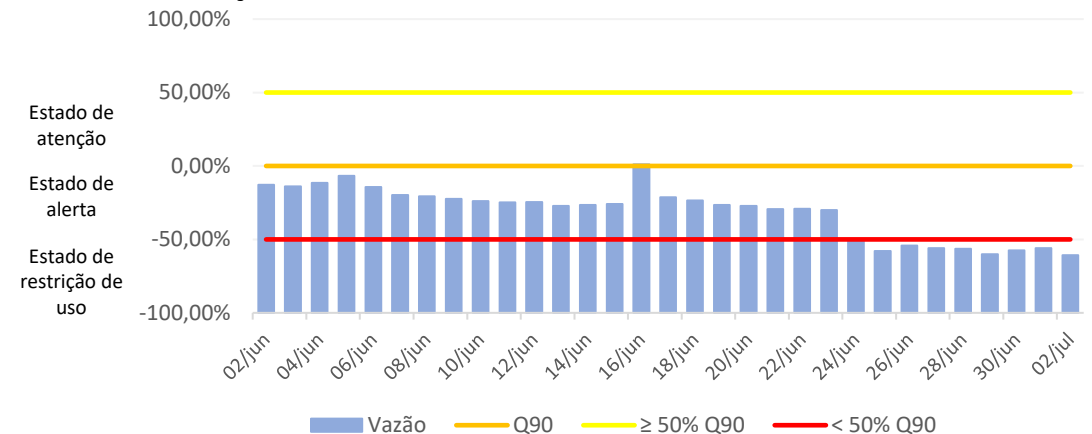
Evolução da Criticidade Hídrica nos últimos 30 dias<sup>4</sup>

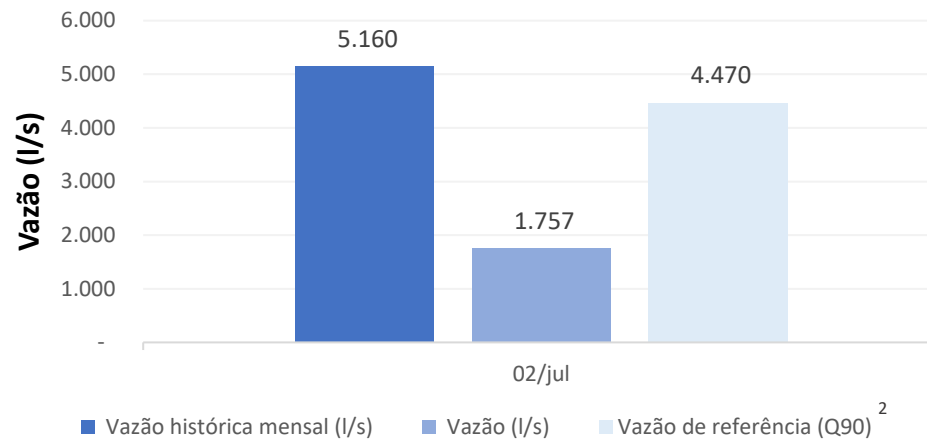
Vazão recente<sup>1</sup>

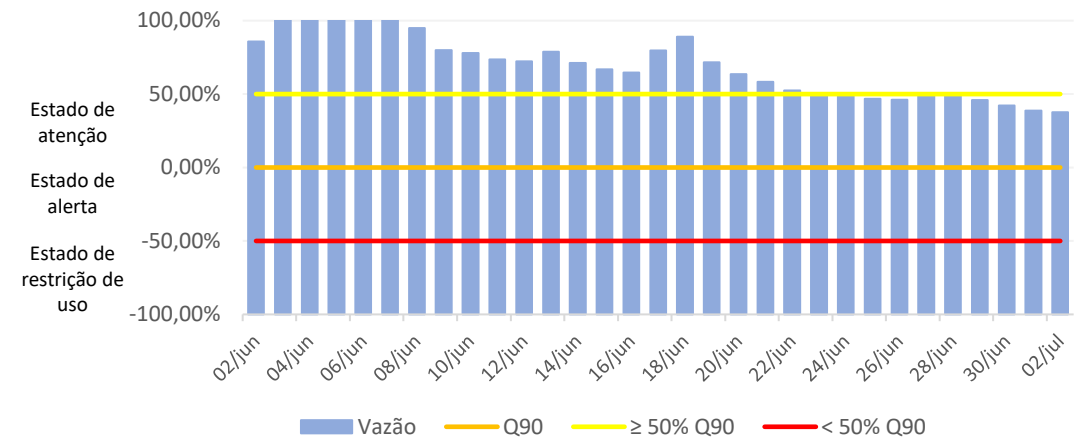
Evolução da Criticidade Hídrica nos últimos 30 dias<sup>4</sup>

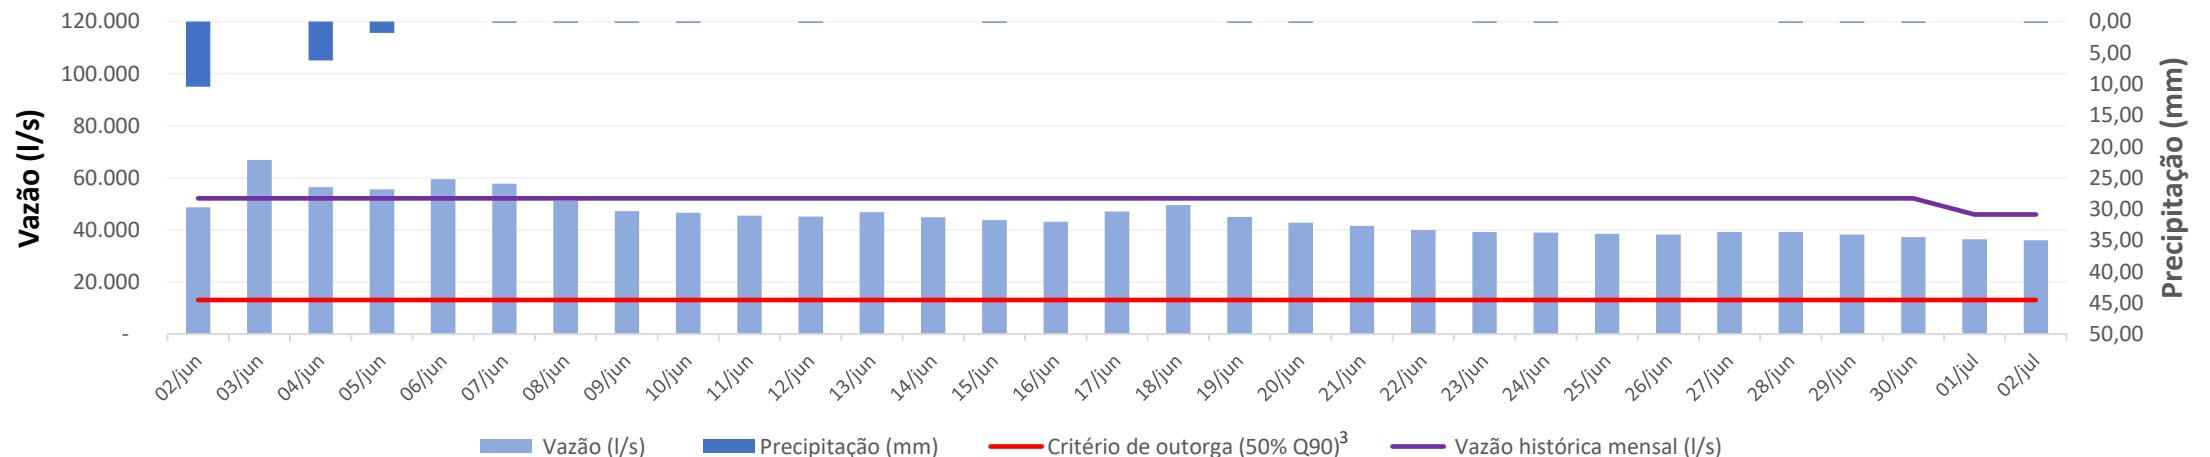
Histórico de vazão e precipitação nos últimos 30 dias
