# Sala de Situação — AGERH/ANA

## Boletim de Acompanhamento Hidrológico

Segunda-feira, 03 de agosto de 2026

### Rio São Mateus – Estação Boca da Vala (55960000)

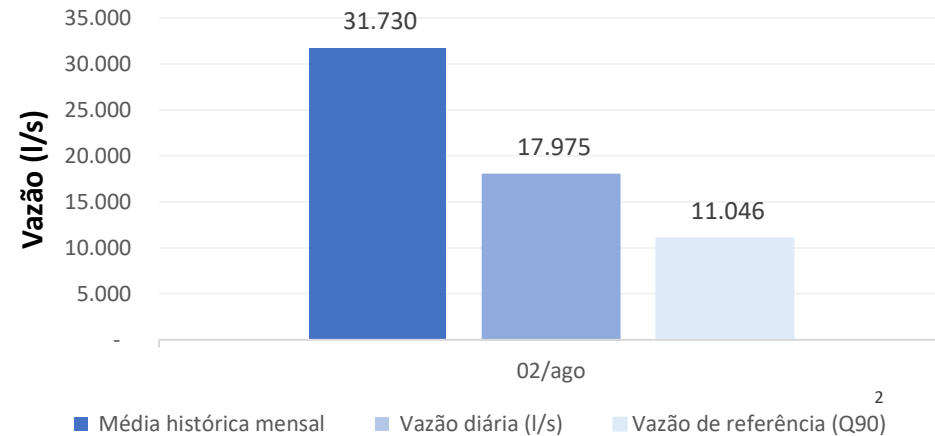
Vazão recente<sup>1</sup>

1. Vazão no rio na data imediatamente anterior a publicação do boletim.
2. Utilizado o  $Q_{90}$  como vazão de referência, conforme Instrução Normativa Agerh nº 007/2020, art. 11.
3. Critério de outorga, conforme Instrução Normativa Agerh nº 007/2020, art. 12, inciso II.
4. O índice de criticidade hídrica é uma razão entre as vazões observada e de referência ( $Q_{90}$ ).
5. As médias de longa duração correspondem à média aritmética das vazões naturais médias verificadas durante a série histórica de observações.
6. Não estão disponíveis dados de precipitação para as estações Fazenda Jucuruaba e Fazenda Santa Rosa.

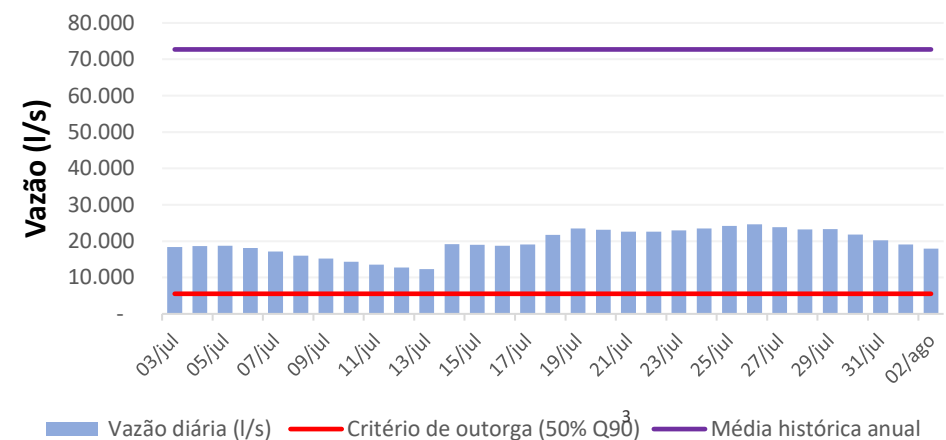
Histórico de Vazão nos últimos 30 dias

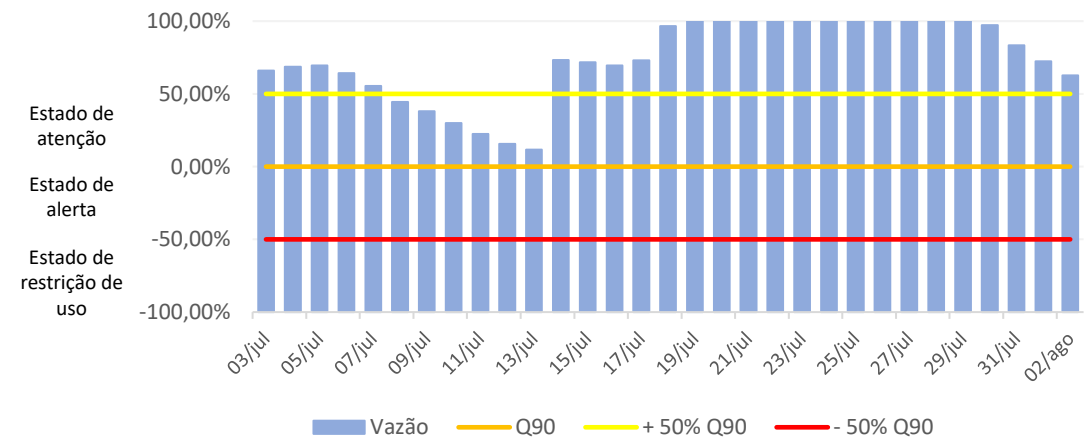
Evolução da Criticidade Hídrica nos últimos 30 dias<sup>4</sup>

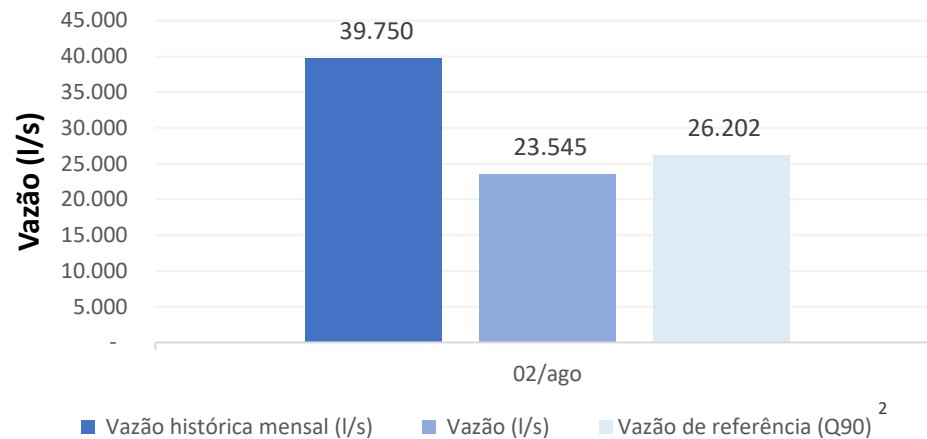
Vazão recente<sup>1</sup>

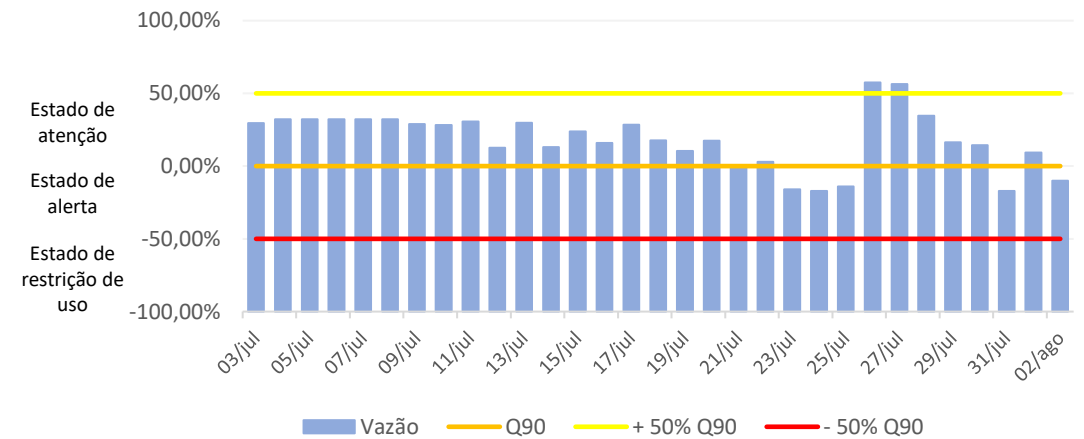
Evolução da Criticidade Hídrica nos últimos 30 dias<sup>4</sup>

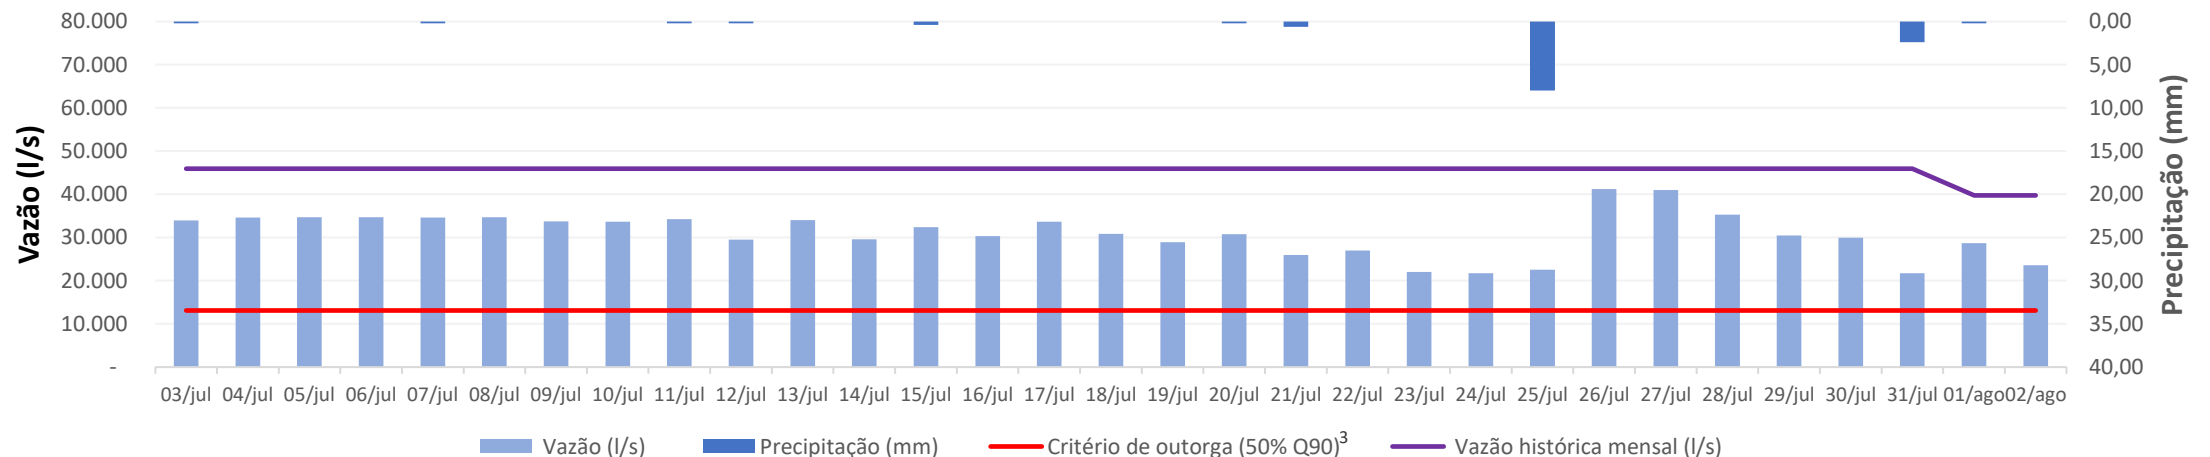
Histórico de vazão e precipitação nos últimos 30 dias
