# Sala de Situação — AGERH/ANA

## Boletim de Acompanhamento Hidrológico

Quarta-feira, 4 de março de 2026

### Rio Jucu – Estação Fazenda Jucuruaba (57230000)

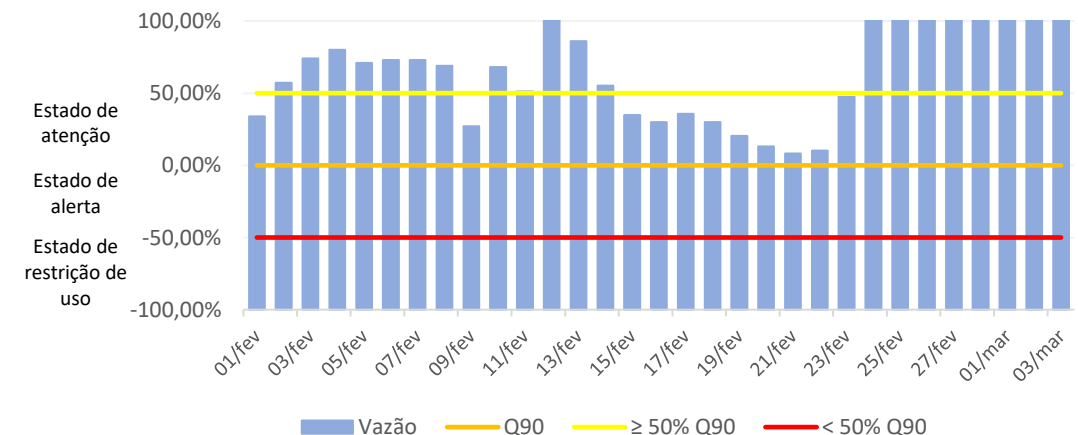
#### Evolução da Criticidade Hídrica nos últimos 30 dias<sup>4</sup>

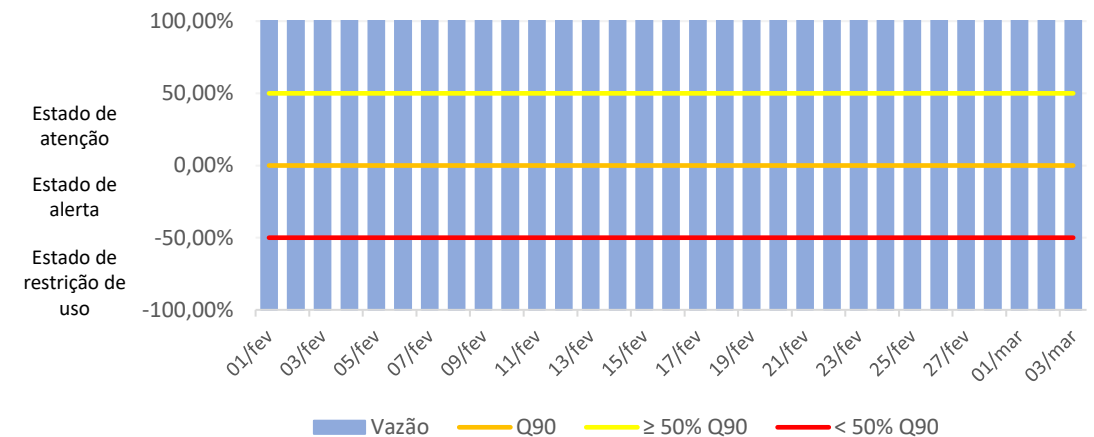
#### Evolução da Criticidade Hídrica nos últimos 30 dias<sup>4</sup>
