# Sala de Situação — AGERH/ANA

## Boletim de Acompanhamento Hidrológico

Terça-feira, 04 de agosto de 2026

### Rio São Mateus – Estação Boca da Vala (55960000)

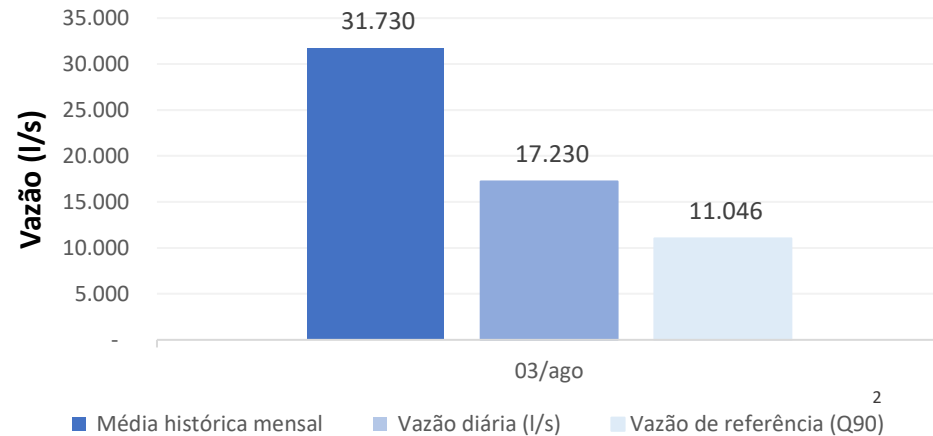
Vazão recente<sup>1</sup>

1. Vazão no rio na data imediatamente anterior a publicação do boletim.
2. Utilizado o  $Q_{90}$  como vazão de referência, conforme Instrução Normativa Agerh nº 007/2020, art. 11.
3. Critério de outorga, conforme Instrução Normativa Agerh nº 007/2020, art. 12, inciso II.
4. O índice de criticidade hídrica é uma razão entre as vazões observada e de referência ( $Q_{90}$ ).
5. As médias de longa duração correspondem à média aritmética das vazões naturais médias verificadas durante a série histórica de observações.
6. Não estão disponíveis dados de precipitação para as estações Fazenda Jucuruaba e Fazenda Santa Rosa.

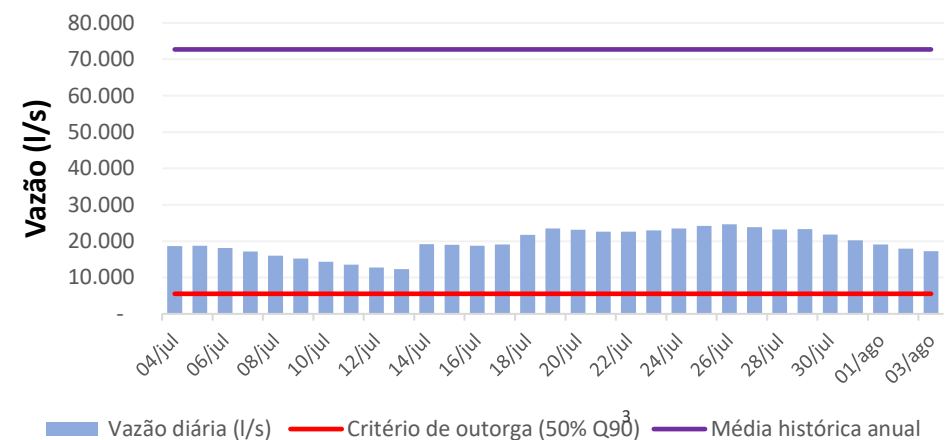
Histórico de Vazão nos últimos 30 dias

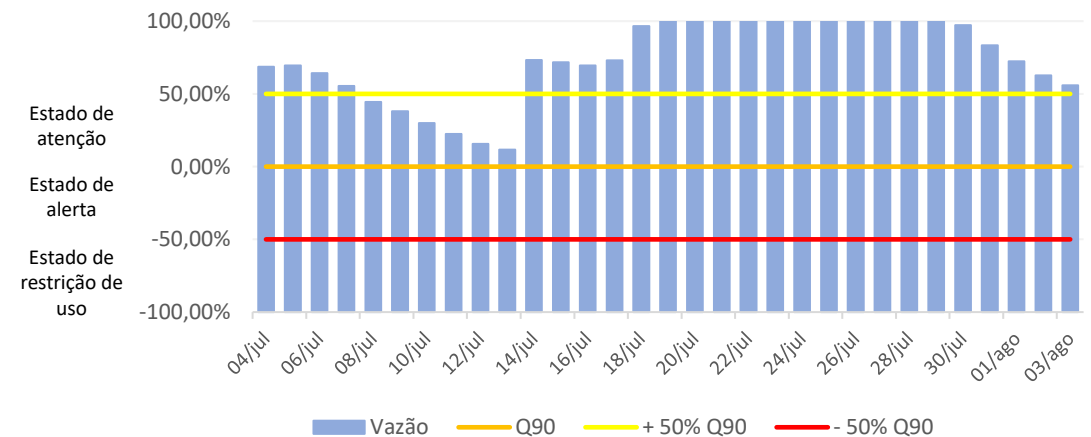
Evolução da Criticidade Hídrica nos últimos 30 dias<sup>4</sup>

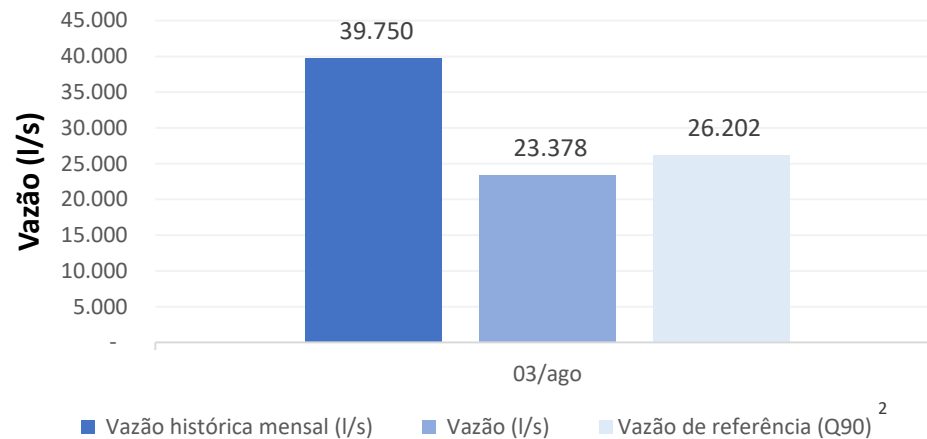
Vazão recente<sup>1</sup>

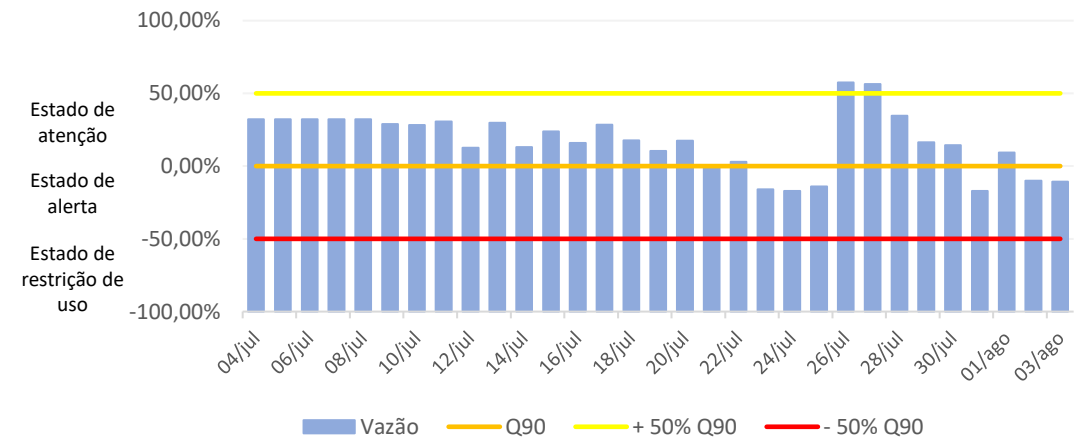
Evolução da Criticidade Hídrica nos últimos 30 dias<sup>4</sup>

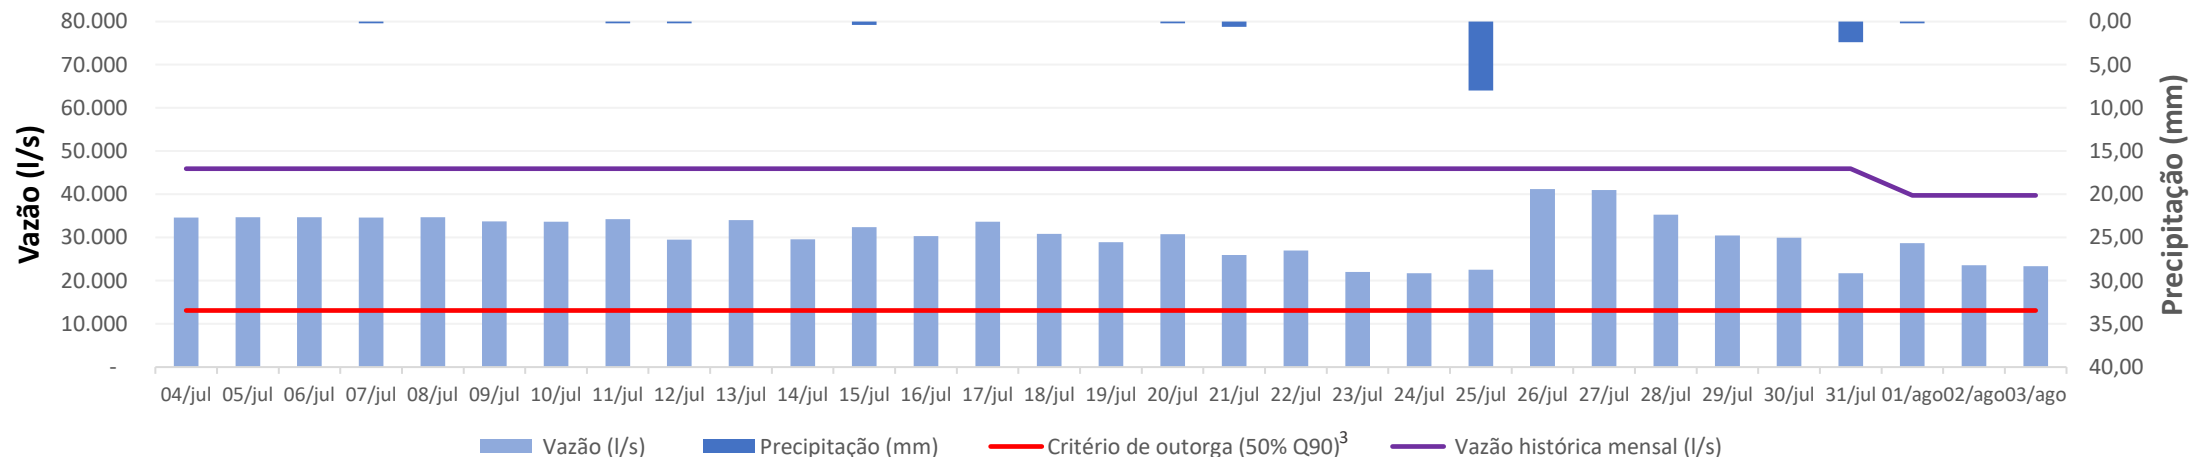
Histórico de vazão e precipitação nos últimos 30 dias
