# Sala de Situação — AGERH/ANA

## Boletim de Acompanhamento Hidrológico

quinta-feira, 5 de março de 2026

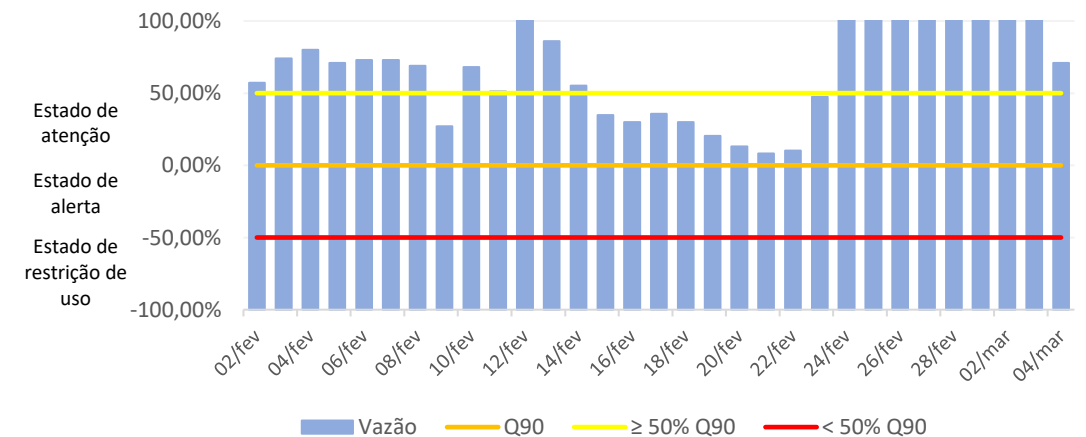
#### Evolução da Criticidade Hídrica nos últimos 30 dias<sup>4</sup>

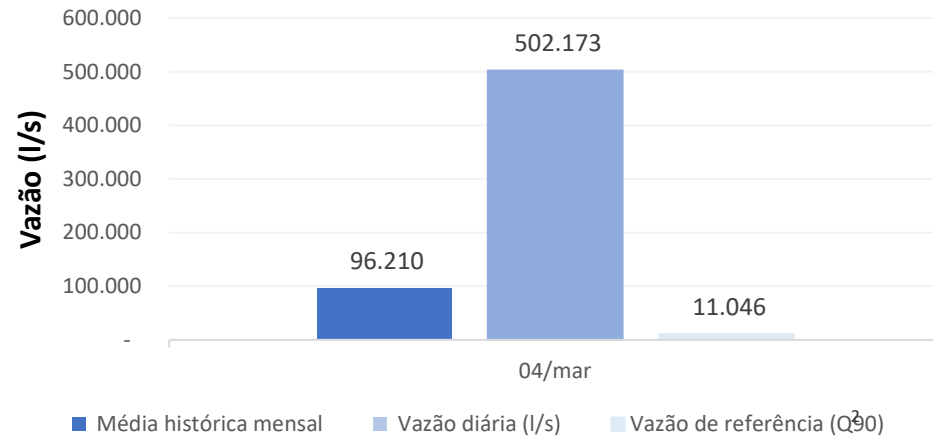
Vazão recente<sup>1</sup>

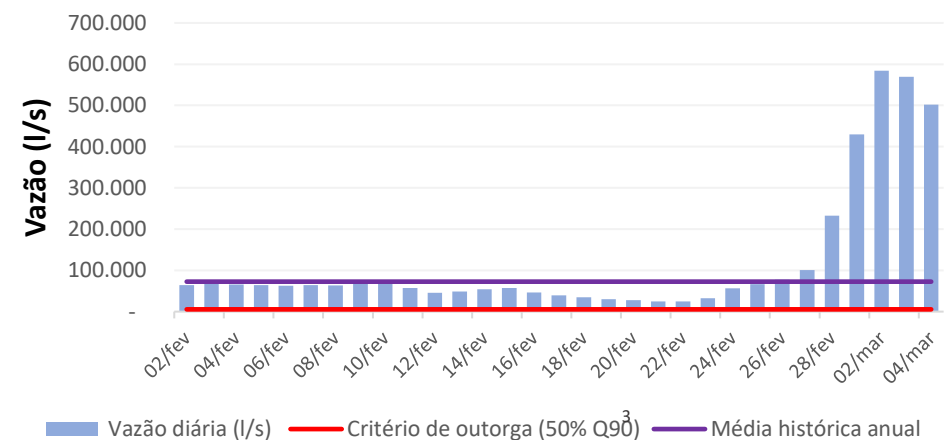
Histórico de Vazão nos últimos 30 dias

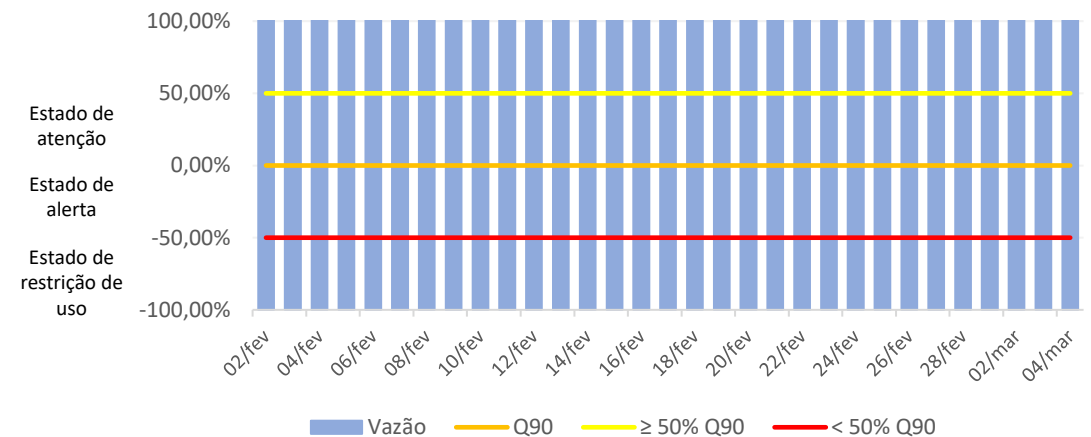
Evolução da Criticidade Hídrica nos últimos 30 dias<sup>4</sup>
