# Sala de Situação — AGERH/ANA

## Boletim de Acompanhamento Hidrológico

sexta-feira, 6 de março de 2026

### Rio Jucu – Estação Fazenda Jucuruaba (57230000)

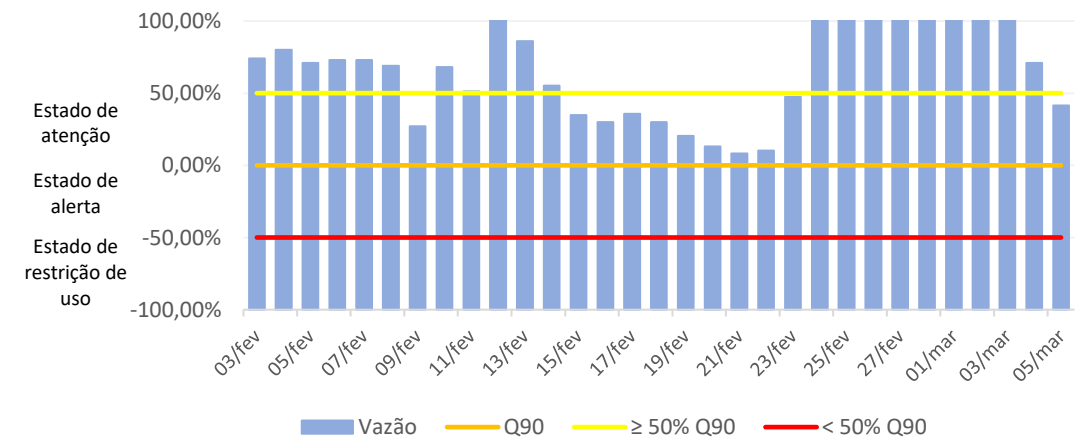
#### Evolução da Criticidade Hídrica nos últimos 30 dias<sup>4</sup>

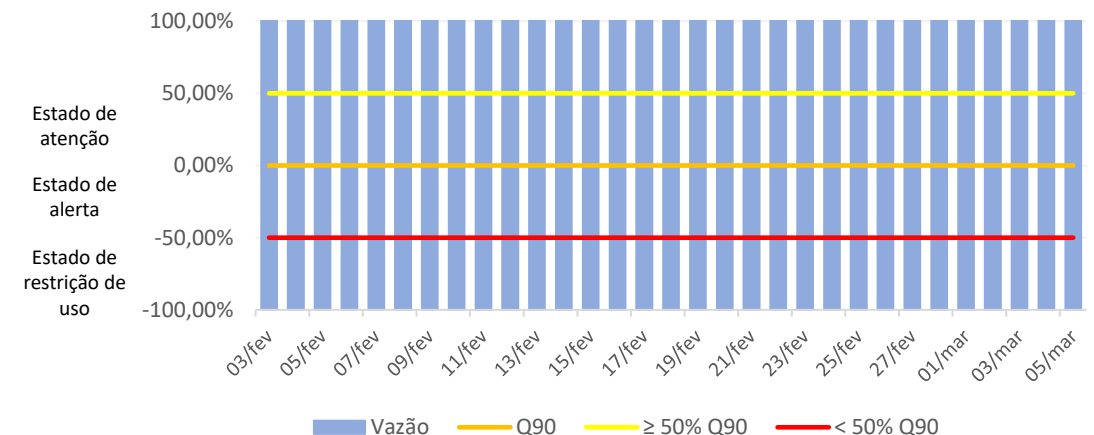
#### Evolução da Criticidade Hídrica nos últimos 30 dias<sup>4</sup>
