# Sala de Situação — AGERH/ANA

## Boletim de Acompanhamento Hidrológico

Quinta-feira, 06 de agosto de 2026

### Rio São Mateus – Estação Boca da Vala (55960000)

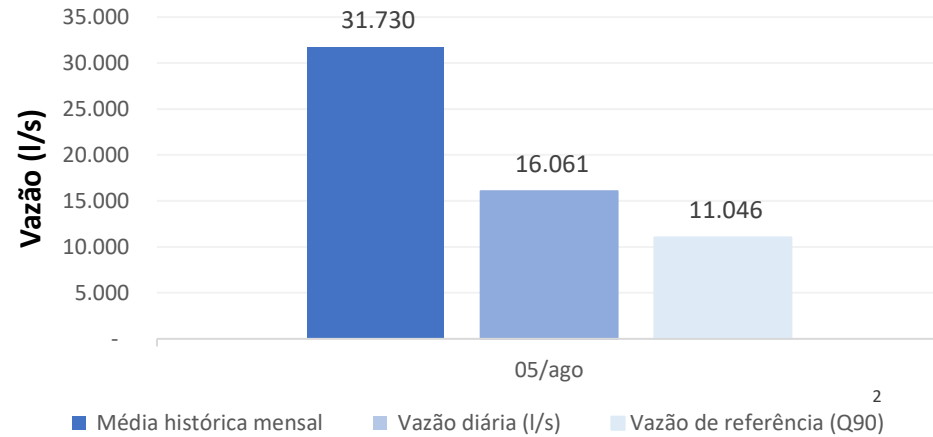
Vazão recente<sup>1</sup>

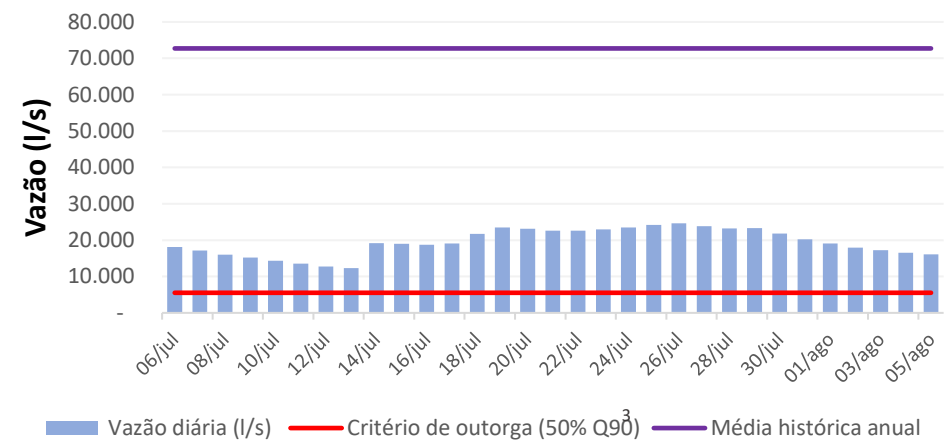
Histórico de Vazão nos últimos 30 dias

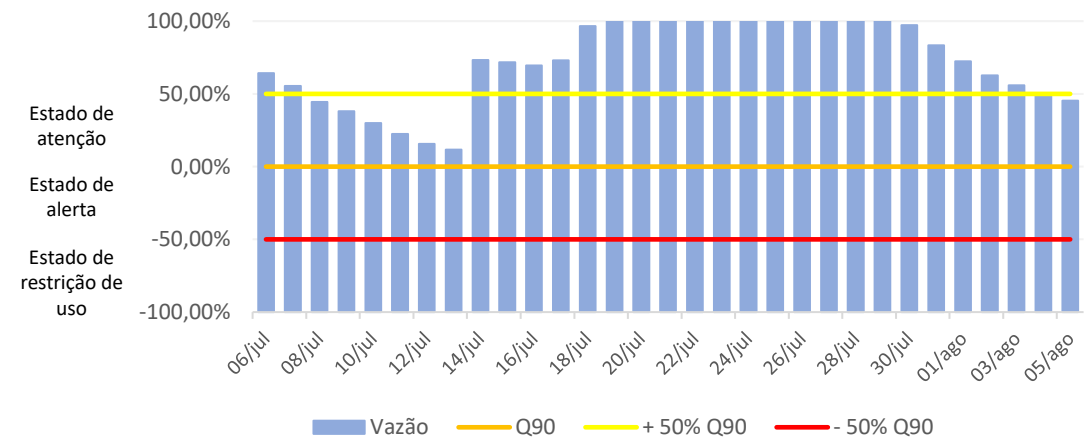
Evolução da Criticidade Hídrica nos últimos 30 dias<sup>4</sup>

1. Vazão no rio na data imediatamente anterior a publicação do boletim.
2. Utilizado o  $Q_{90}$  como vazão de referência, conforme Instrução Normativa Agerh nº 007/2020, art. 11.
3. Critério de outorga, conforme Instrução Normativa Agerh nº 007/2020, art. 12, inciso II.
4. O índice de criticidade hídrica é uma razão entre as vazões observada e de referência ( $Q_{90}$ ).
5. As médias de longa duração correspondem à média aritmética das vazões naturais médias verificadas durante a série histórica de observações.
6. Não estão disponíveis dados de precipitação para as estações Fazenda Jucuruaba e Fazenda Santa Rosa.

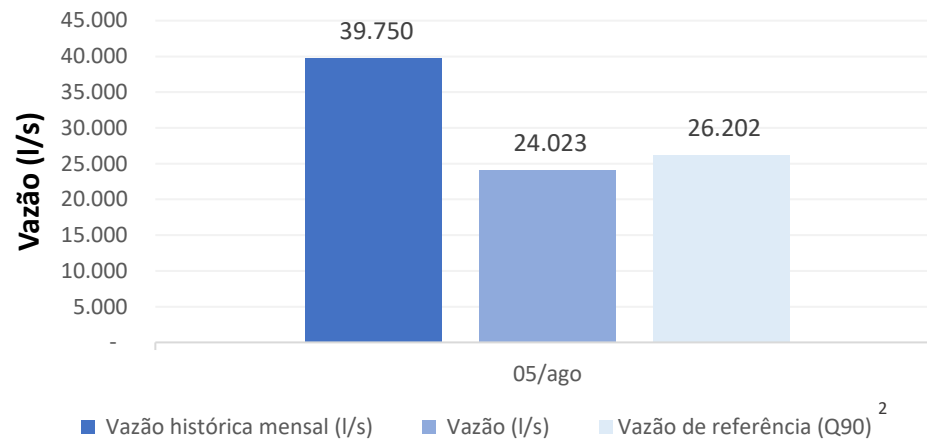
Vazão recente<sup>1</sup>

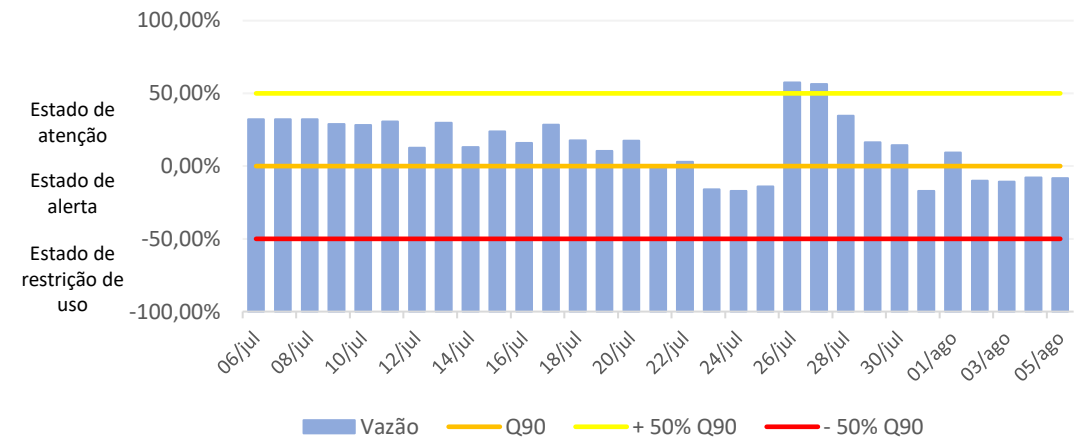
Evolução da Criticidade Hídrica nos últimos 30 dias<sup>4</sup>

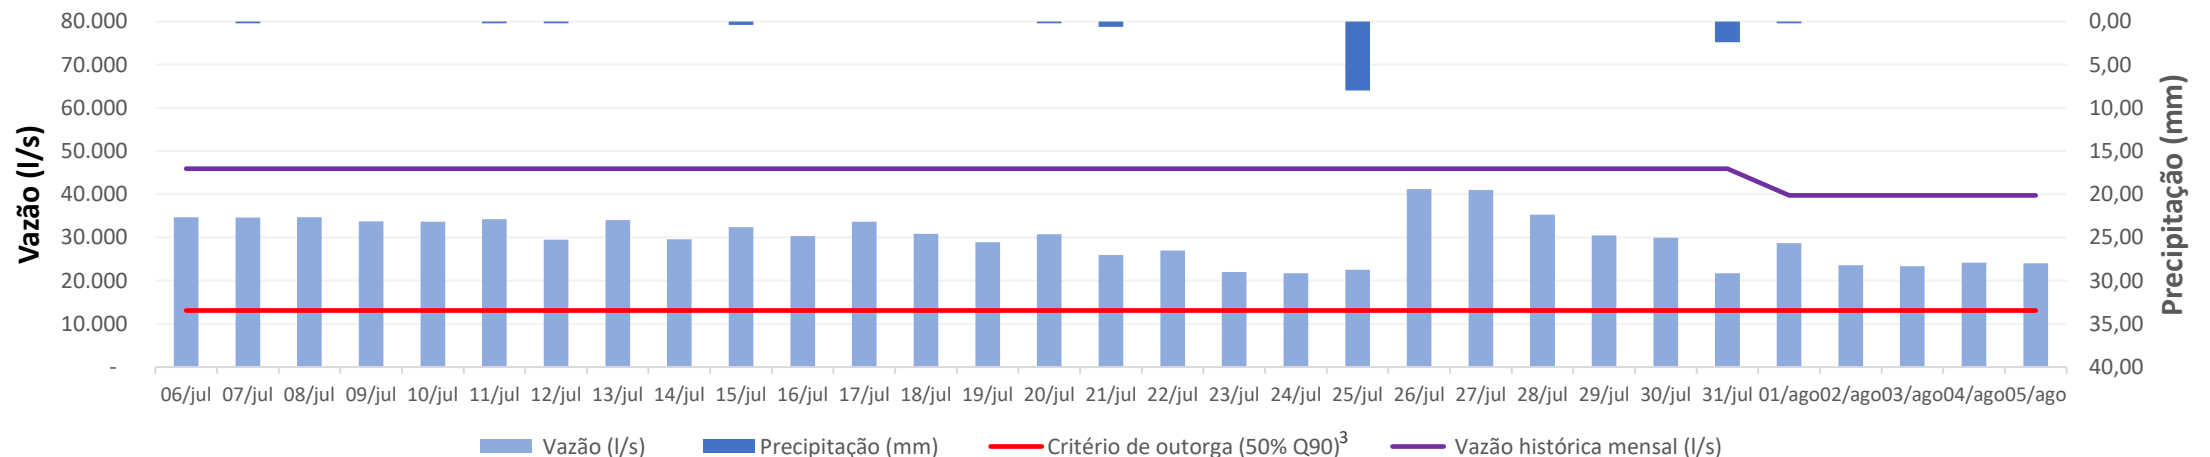
Histórico de vazão e precipitação nos últimos 30 dias
