Sala de Situação – AGERH/ANA

Boletim de Acompanhamento Hidrológico

quinta-feira, 7 de maio de 2026

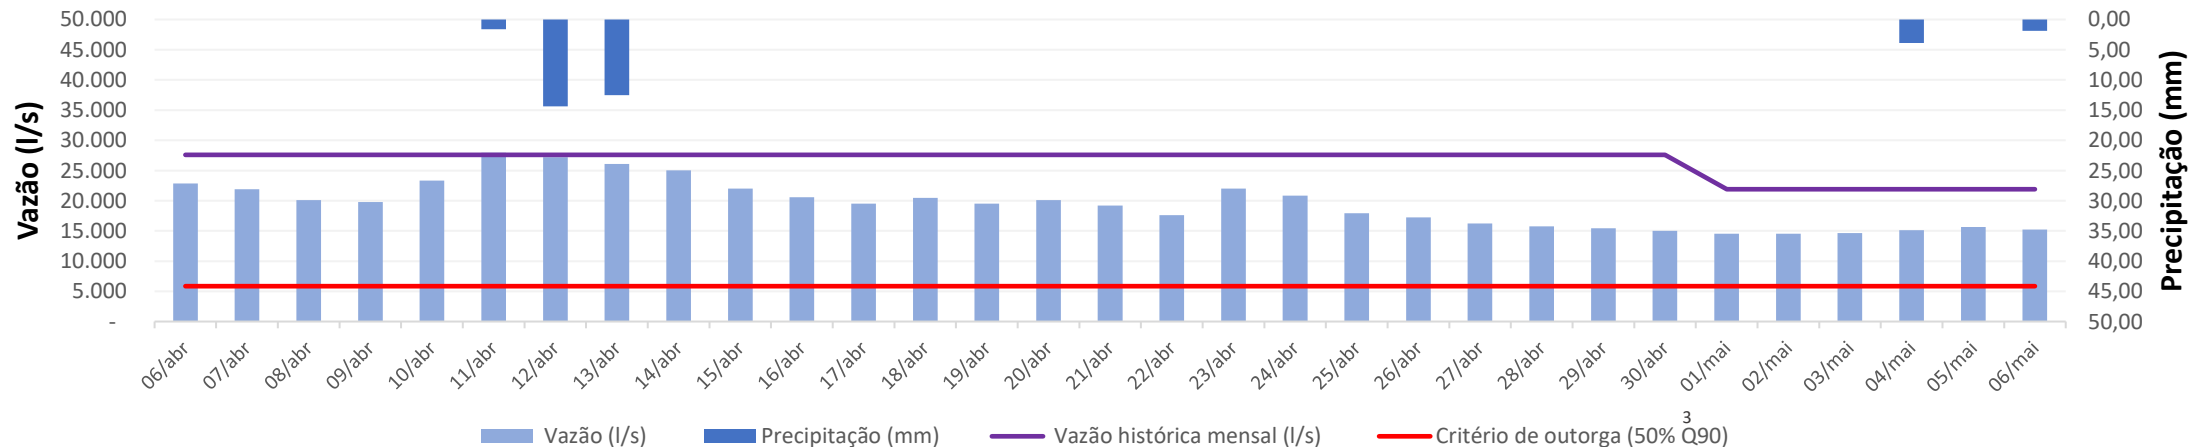
Histórico de vazão e precipitação nos últimos 30 dias

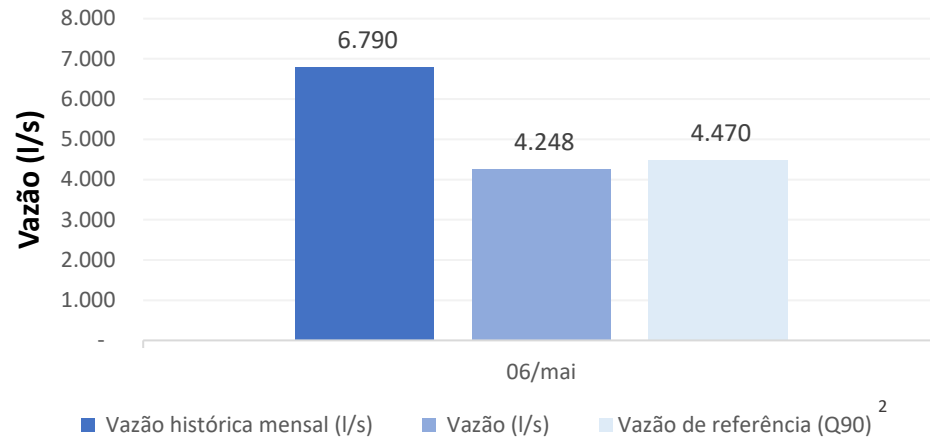
Vazão recente¹

1. Vazão no rio na data imediatamente anterior a publicação do boletim.
2. Utilizado o Q_{90} como vazão de referência, conforme Instrução Normativa Agerh nº 007/2020, art. 11.
3. Critério de outorga, conforme Instrução Normativa Agerh nº 007/2020, art. 12, inciso II.
4. O índice de criticidade hídrica é uma razão entre as vazões observada e de referência (Q_{90}).
5. As médias de longa duração correspondem à média aritmética das vazões naturais médias verificadas durante a série histórica de observações.
6. Não estão disponíveis dados de precipitação para as estações Fazenda Jucuruaba e Fazenda Santa Rosa.

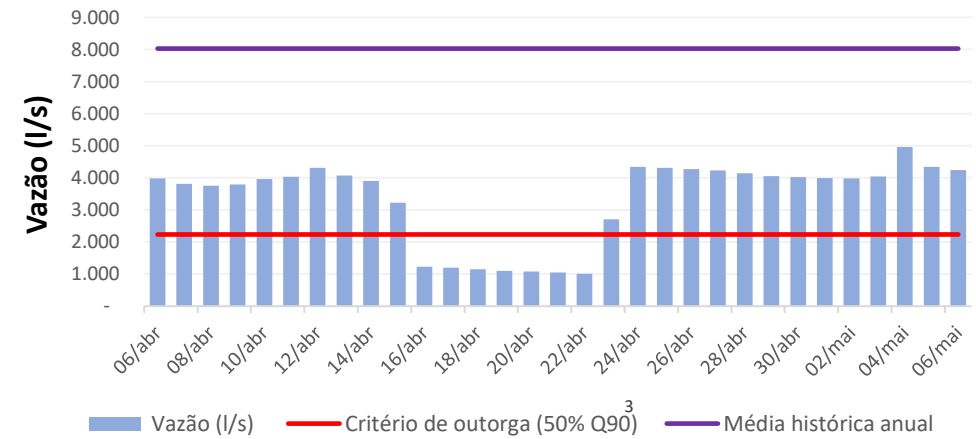
Histórico de Vazão nos últimos 30 dias

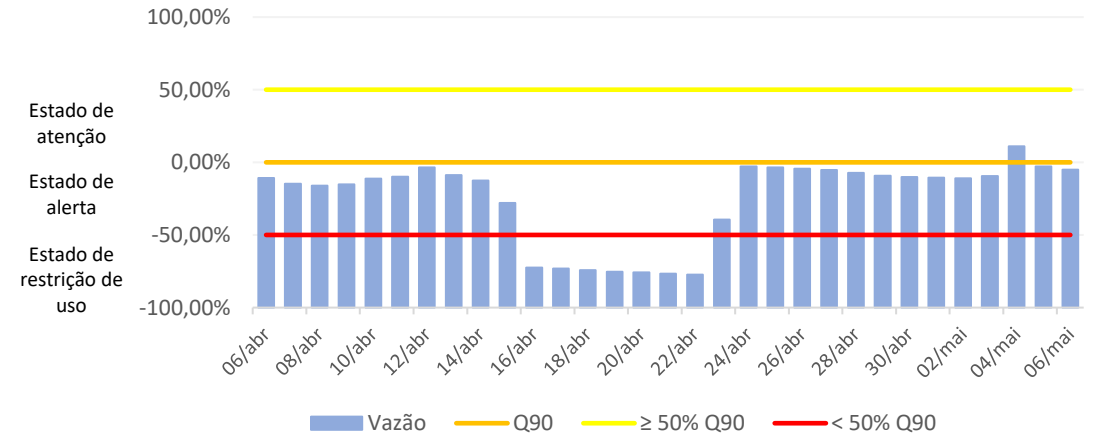
Evolução da Criticidade Hídrica nos últimos 30 dias⁴

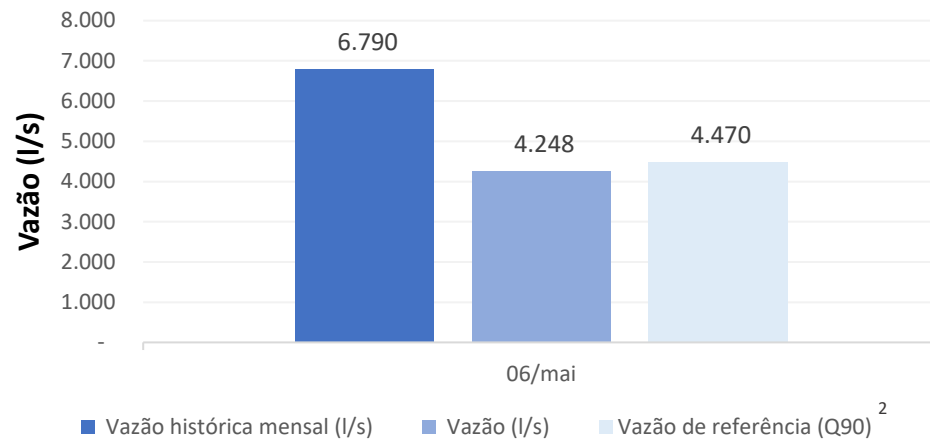
Vazão recente¹

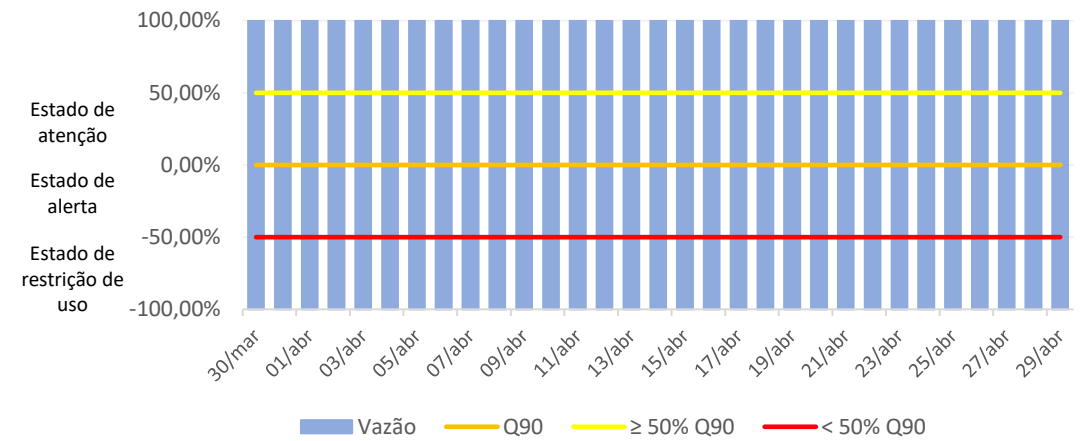
Evolução da Criticidade Hídrica nos últimos 30 dias⁴

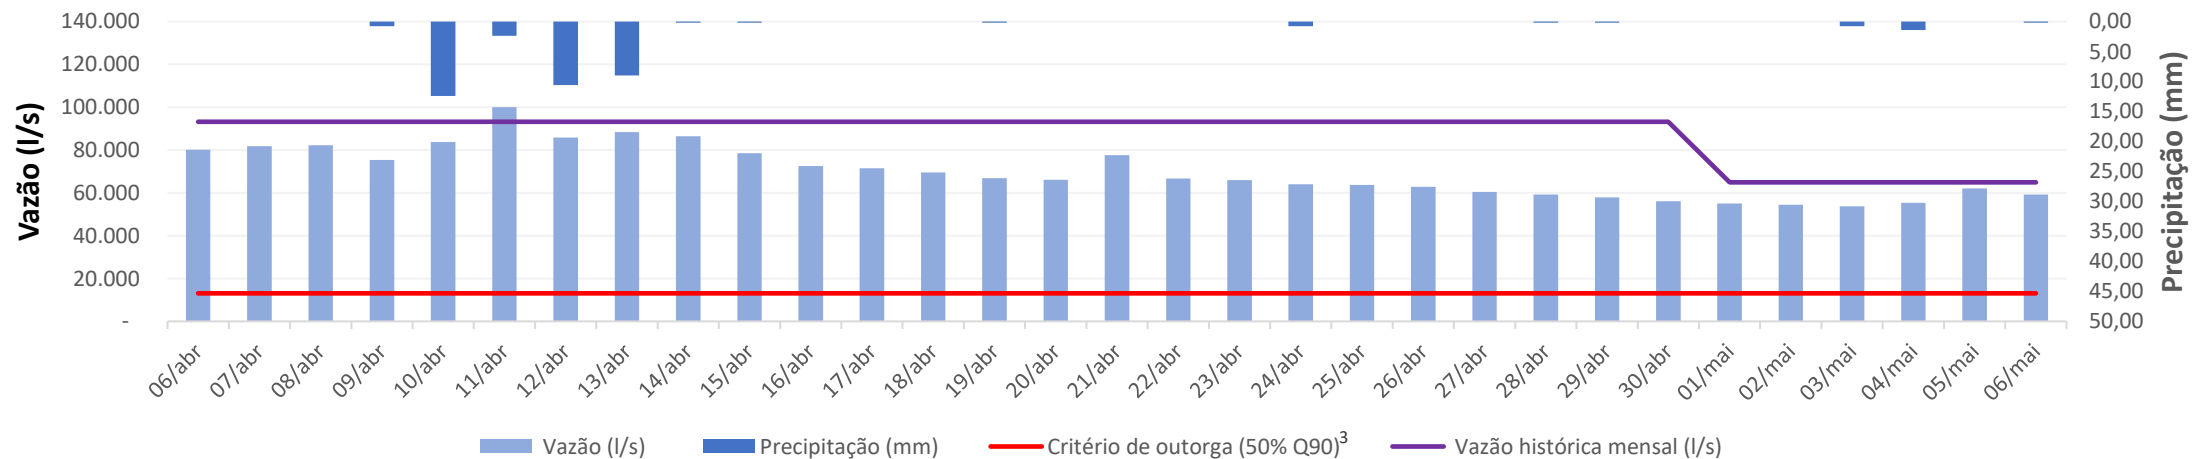
Histórico de vazão e precipitação nos últimos 30 dias
