# Sala de Situação — AGERH/ANA

## Boletim de Acompanhamento Hidrológico

Terça-feira, 07 de julho de 2026

### Rio São Mateus – Estação Boca da Vala (55960000)

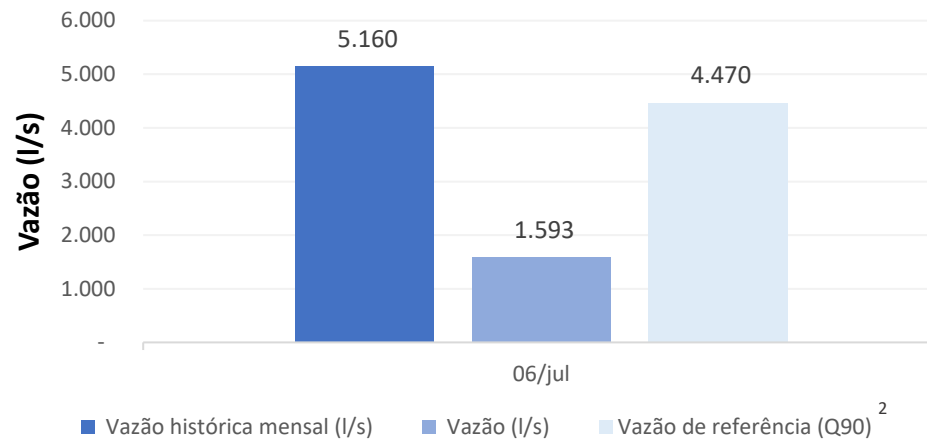
Vazão recente<sup>1</sup>

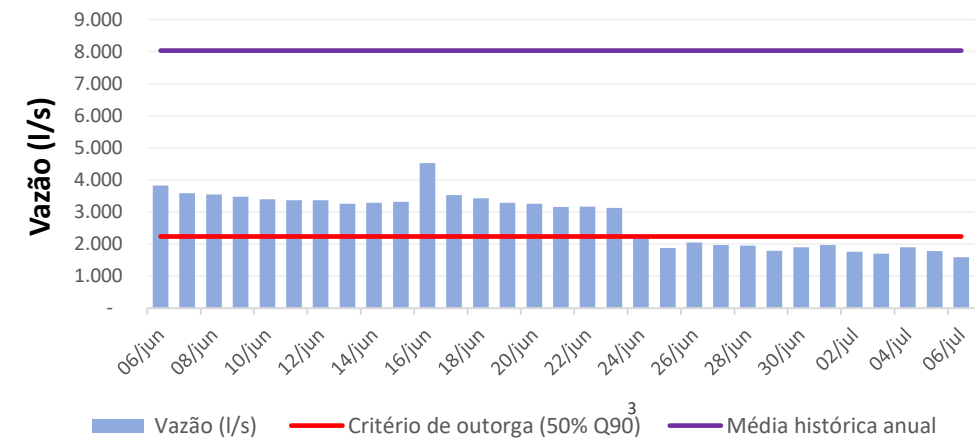
Histórico de Vazão nos últimos 30 dias

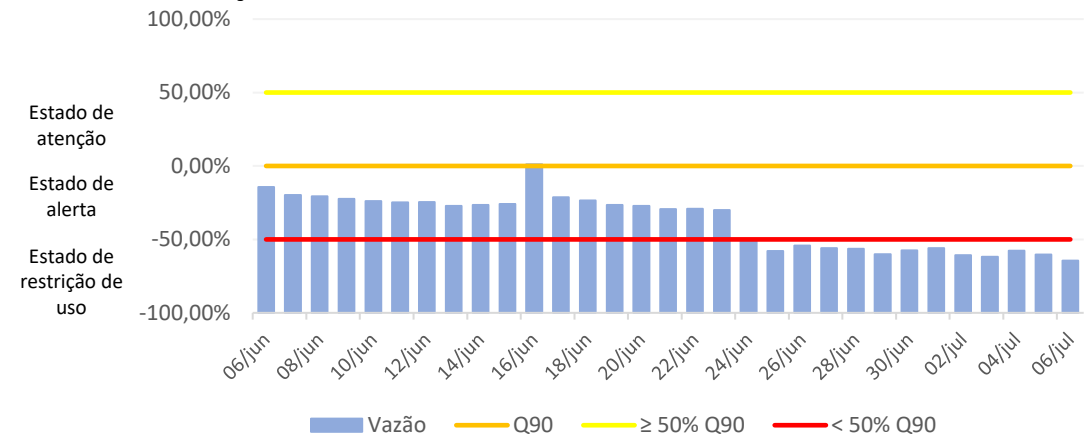
Evolução da Criticidade Hídrica nos últimos 30 dias<sup>4</sup>

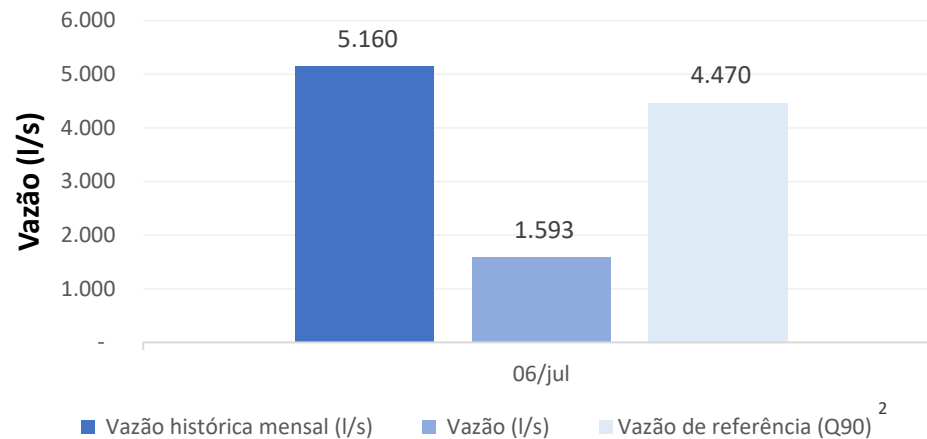
Vazão recente<sup>1</sup>

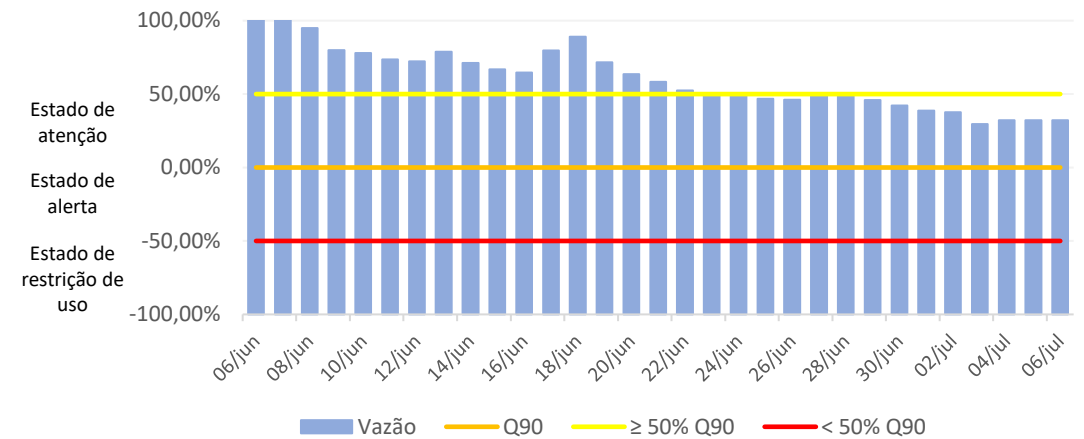
Evolução da Criticidade Hídrica nos últimos 30 dias<sup>4</sup>

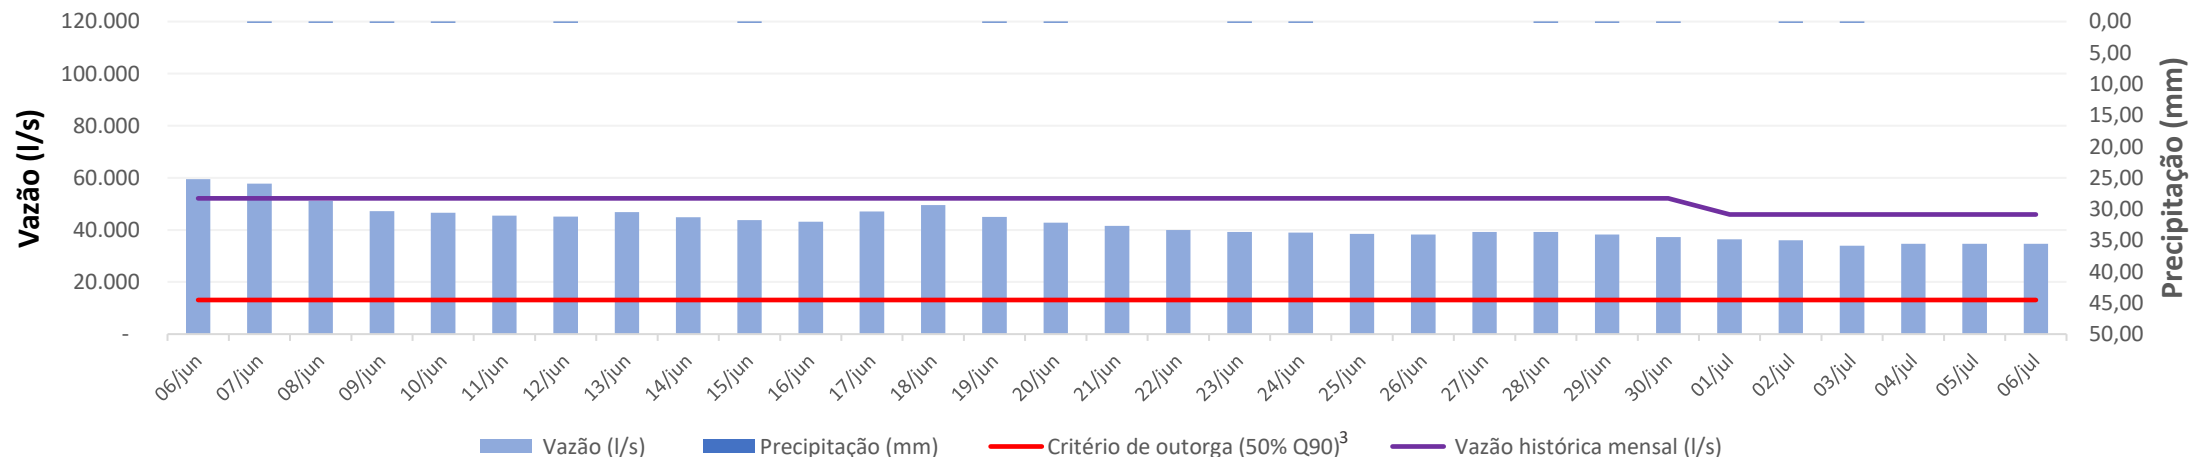
Histórico de vazão e precipitação nos últimos 30 dias
