Boletim de Acompanhamento Hidrológico

Quarta-feira, 08 de abril de 2026

Rio Jucu – Estação Fazenda Jucuruaba (57230000)

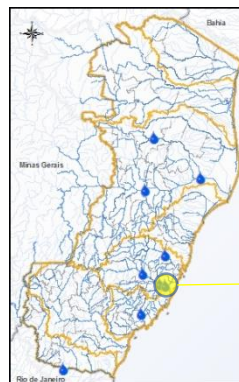
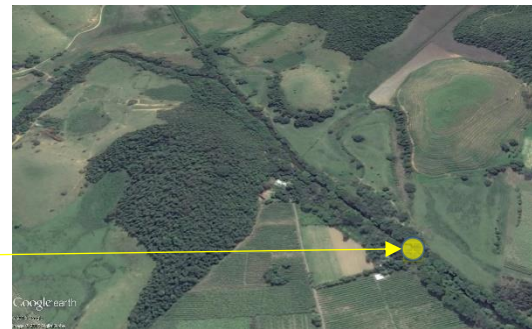
Localização da estação

UTM E – 345.520,80 m; UTM N – 7.741.409,93 m

Longitude -40,481; Latitude -20,419

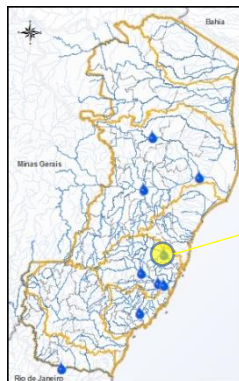
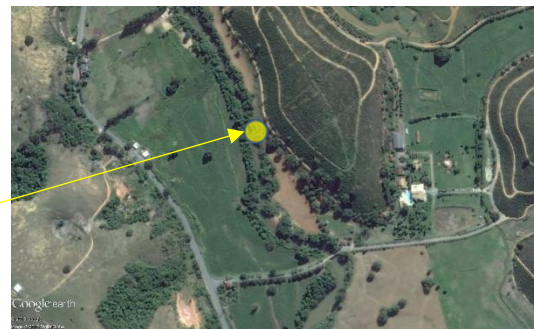
Localização da estação

UTM E – 350.331,56 m; UTM N – 7.771.933,45 m

Longitude -40,432; Latitude -20,144
