Sala de Situação – AGERH/ANA

Boletim de Acompanhamento Hidrológico

Sexta-feira, 08 de maio de 2026

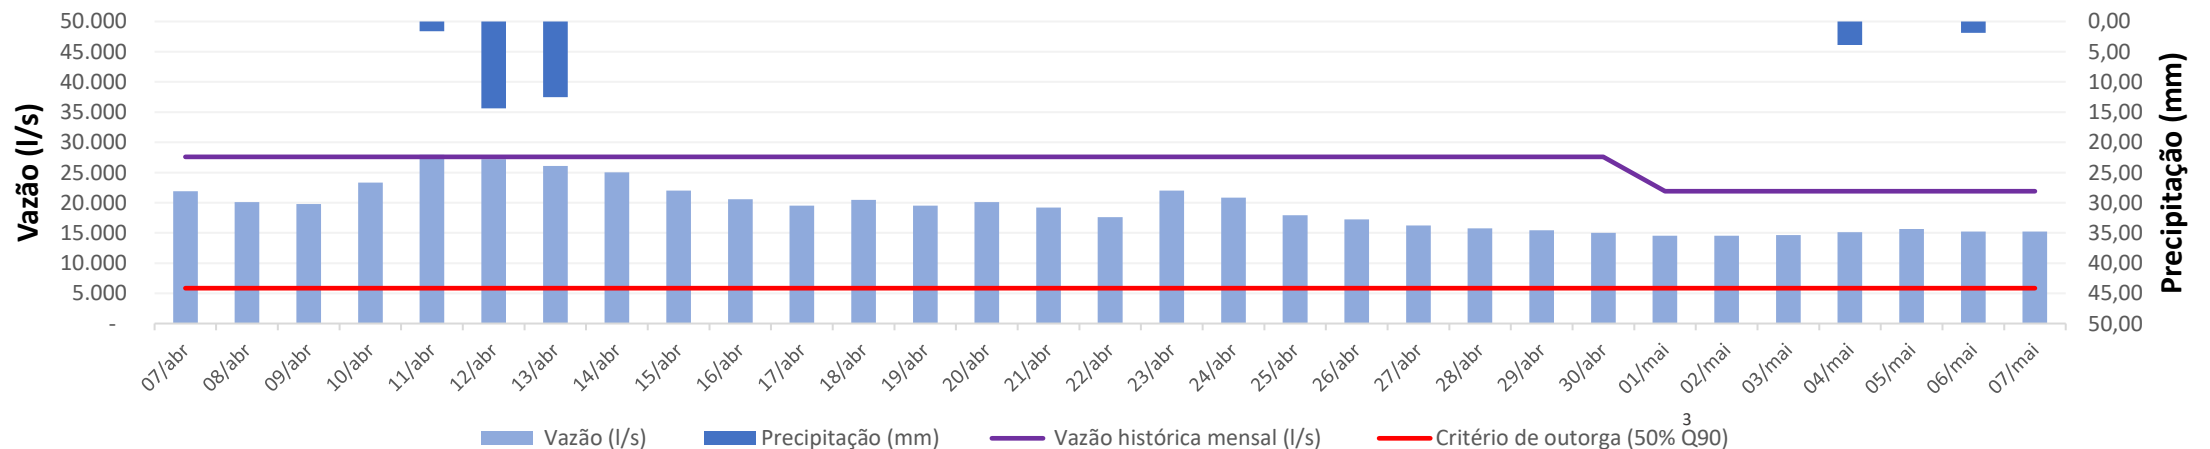
Histórico de vazão e precipitação nos últimos 30 dias

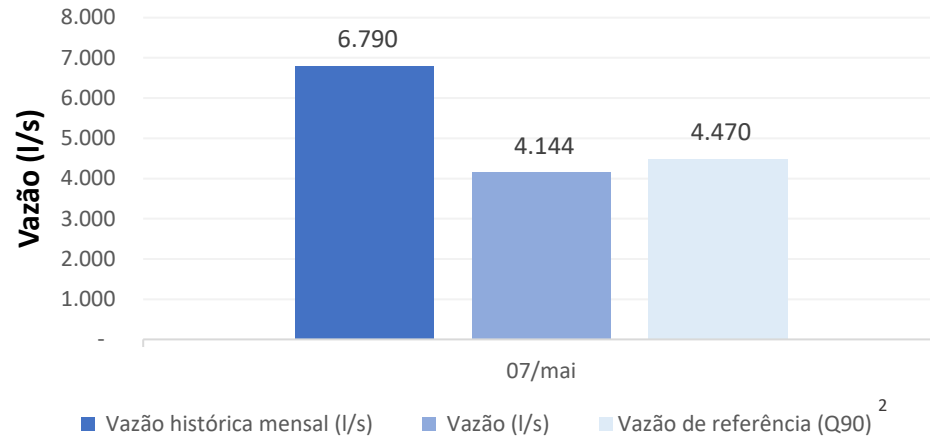
Vazão recente¹

1. Vazão no rio na data imediatamente anterior a publicação do boletim.
2. Utilizado o Q_{90} como vazão de referência, conforme Instrução Normativa Agerh nº 007/2020, art. 11.
3. Critério de outorga, conforme Instrução Normativa Agerh nº 007/2020, art. 12, inciso II.
4. O índice de criticidade hídrica é uma razão entre as vazões observada e de referência (Q_{90}).
5. As médias de longa duração correspondem à média aritmética das vazões naturais médias verificadas durante a série histórica de observações.
6. Não estão disponíveis dados de precipitação para as estações Fazenda Jucuruaba e Fazenda Santa Rosa.

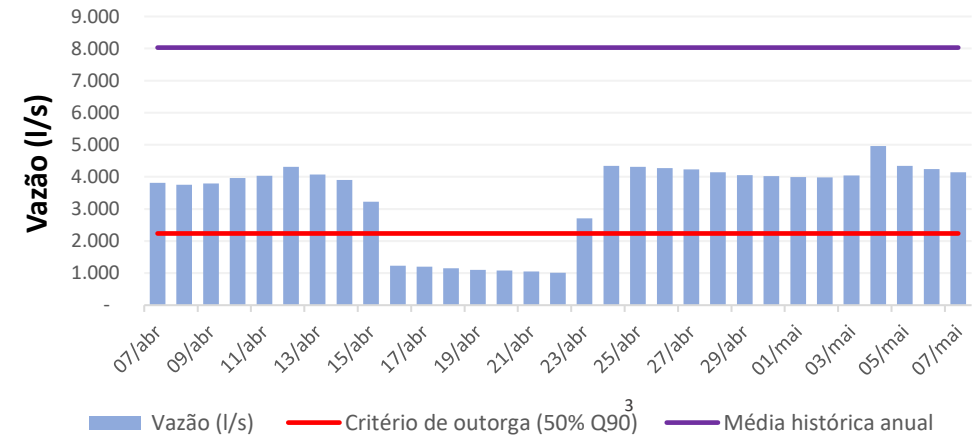
Histórico de Vazão nos últimos 30 dias

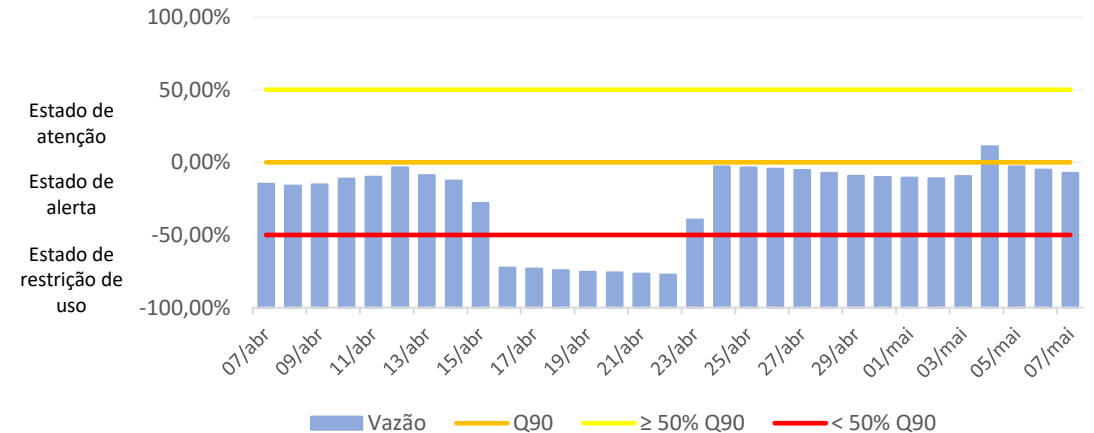
Evolução da Criticidade Hídrica nos últimos 30 dias⁴

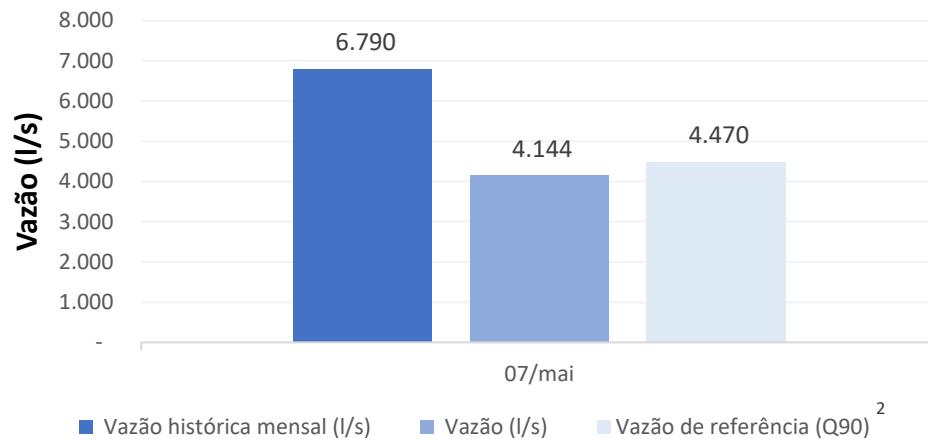
Vazão recente¹

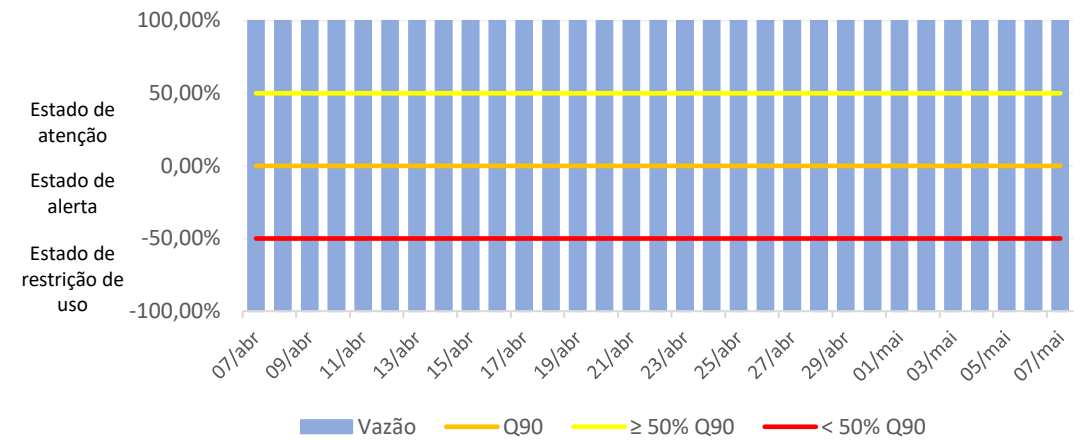
Evolução da Criticidade Hídrica nos últimos 30 dias⁴

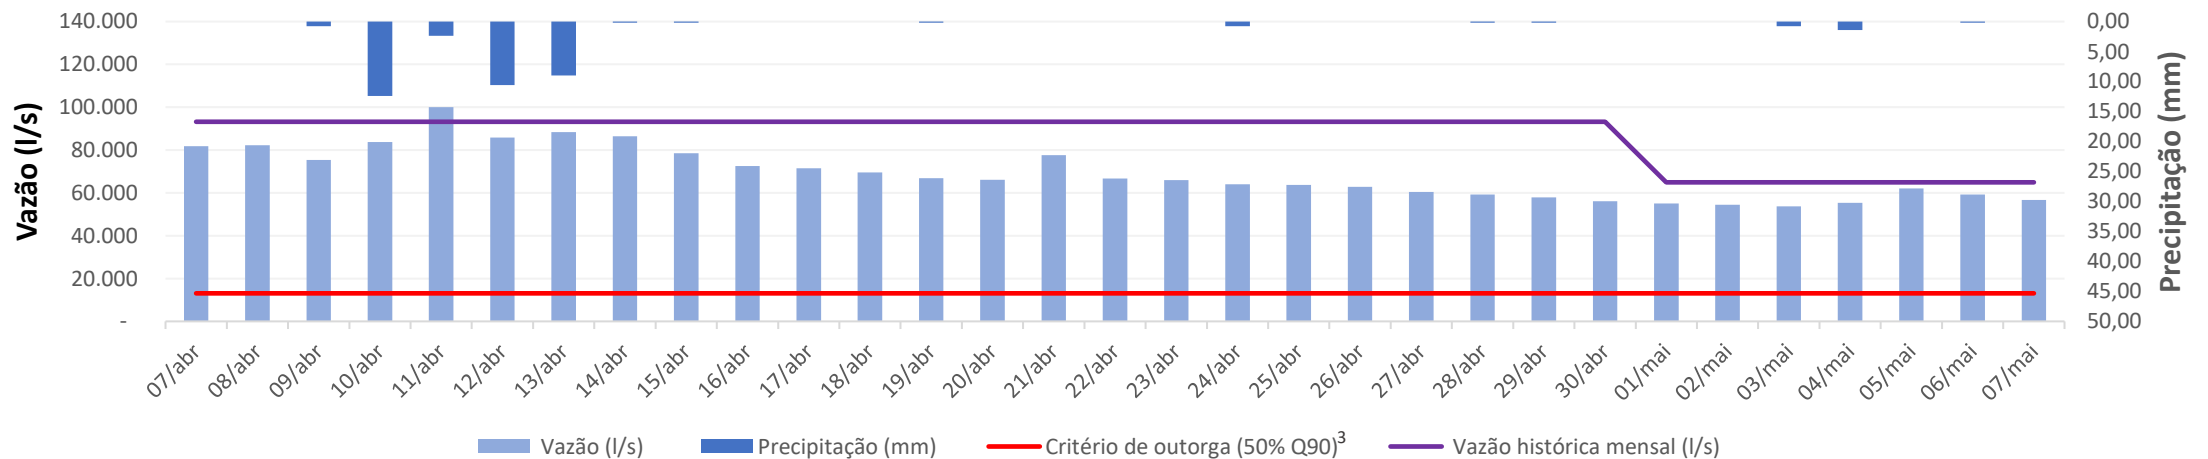
Histórico de vazão e precipitação nos últimos 30 dias
