Boletim de Acompanhamento Hidrológico

Quinta-feira, 09 de abril de 2026

Rio Jucu – Estação Fazenda Jucuruaba (57230000)

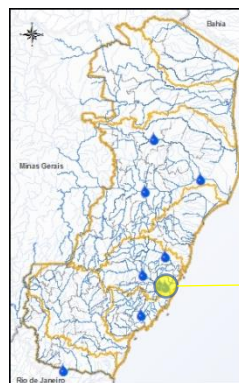
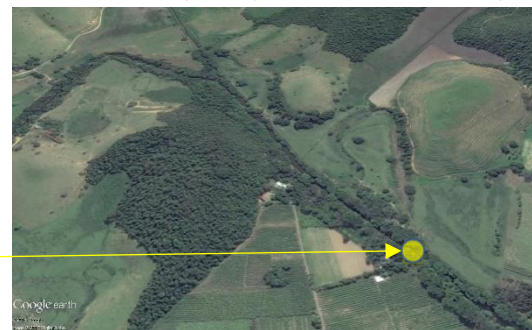
Localização da estação

UTM E – 345.520,80 m; UTM N – 7.741.409,93 m

Longitude -40,481; Latitude -20,419
