Boletim de Acompanhamento Hidrológico

Sexta-feira, 10 de abril de 2026

Rio Jucu – Estação Fazenda Jucuruaba (57230000)

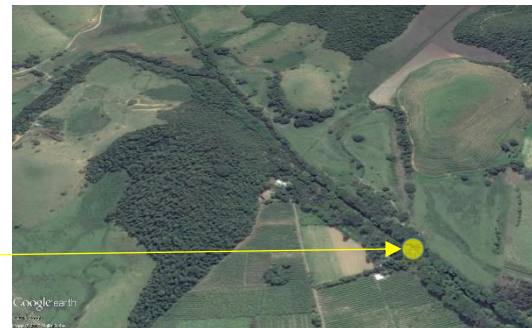
Localização da estação

UTM E – 345.520,80 m; UTM N – 7.741.409,93 m

Longitude -40,481; Latitude -20,419

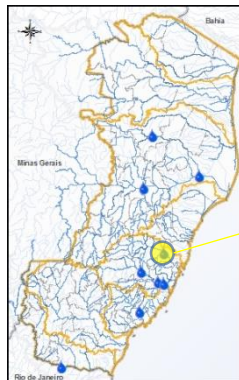
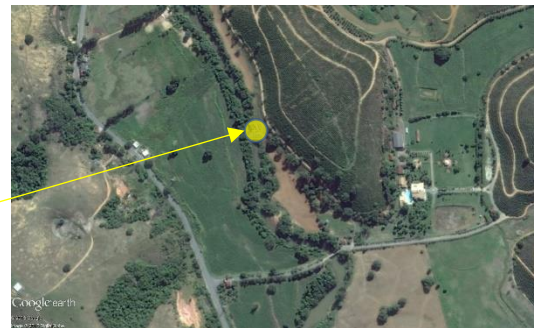
Localização da estação

UTM E – 350.331,56 m; UTM N – 7.771.933,45 m

Longitude -40,432; Latitude -20,144
