Sala de Situação – AGERH/ANA

Boletim de Acompanhamento Hidrológico

Quarta-feira, 10 de junho de 2026

Rio São Mateus – Estação Boca da Vala (55960000)

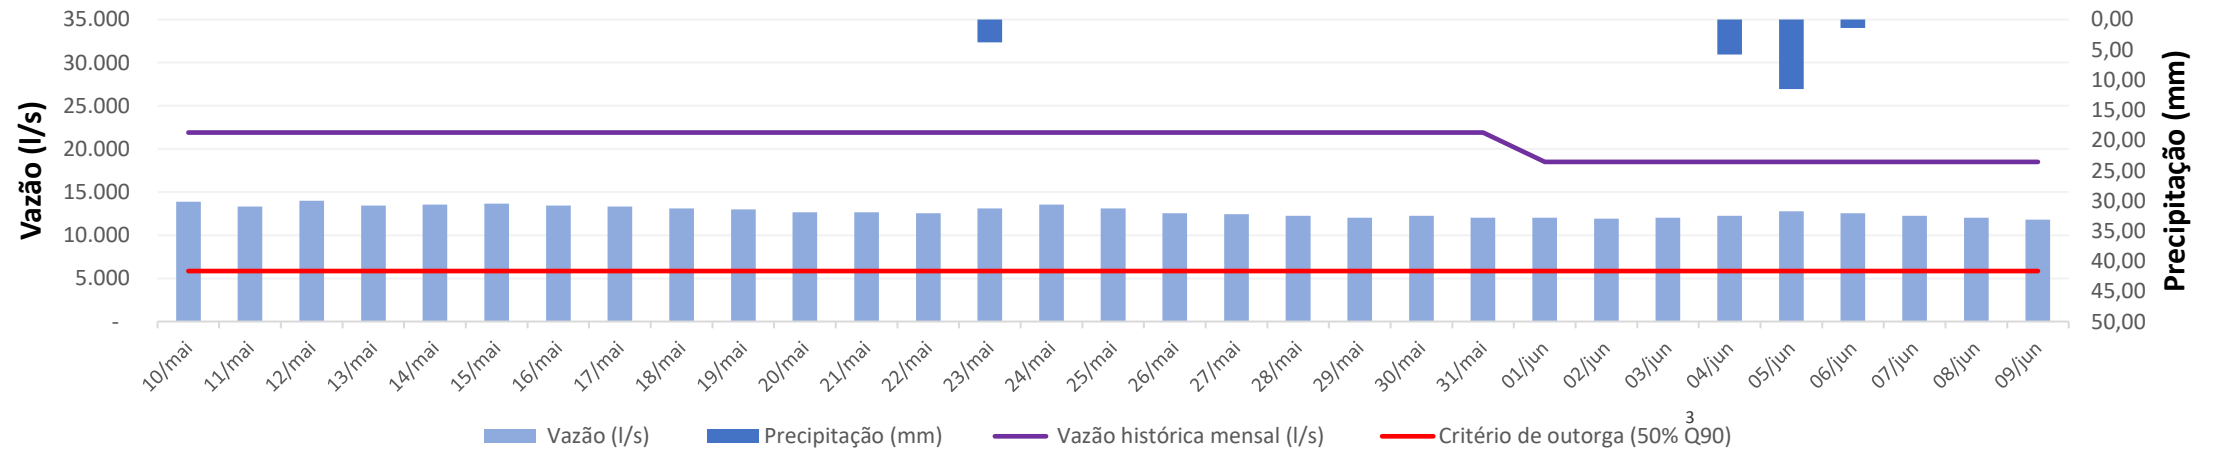
Histórico de vazão e precipitação nos últimos 30 dias

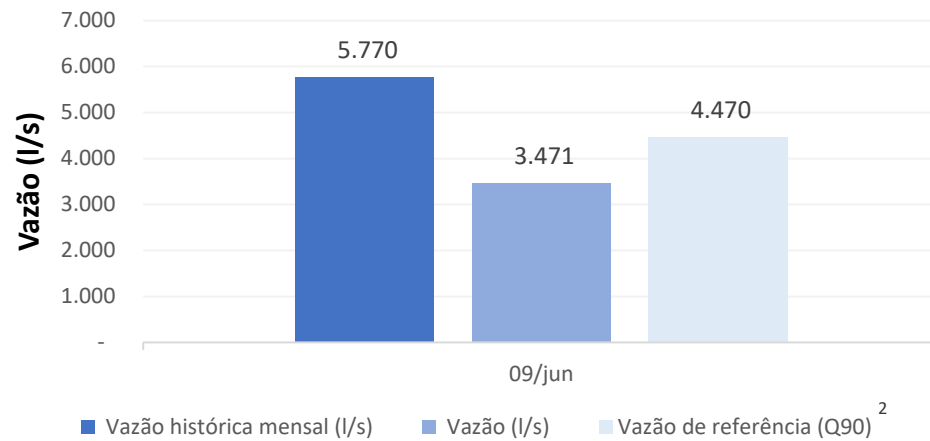
Vazão recente¹

1. Vazão no rio na data imediatamente anterior a publicação do boletim.
2. Utilizado o Q_{90} como vazão de referência, conforme Instrução Normativa Agerh nº 007/2020, art. 11.
3. Critério de outorga, conforme Instrução Normativa Agerh nº 007/2020, art. 12, inciso II.
4. O índice de criticidade hídrica é uma razão entre as vazões observada e de referência (Q_{90}).
5. As médias de longa duração correspondem à média aritmética das vazões naturais médias verificadas durante a série histórica de observações.
6. Não estão disponíveis dados de precipitação para as estações Fazenda Jucuruaba e Fazenda Santa Rosa.

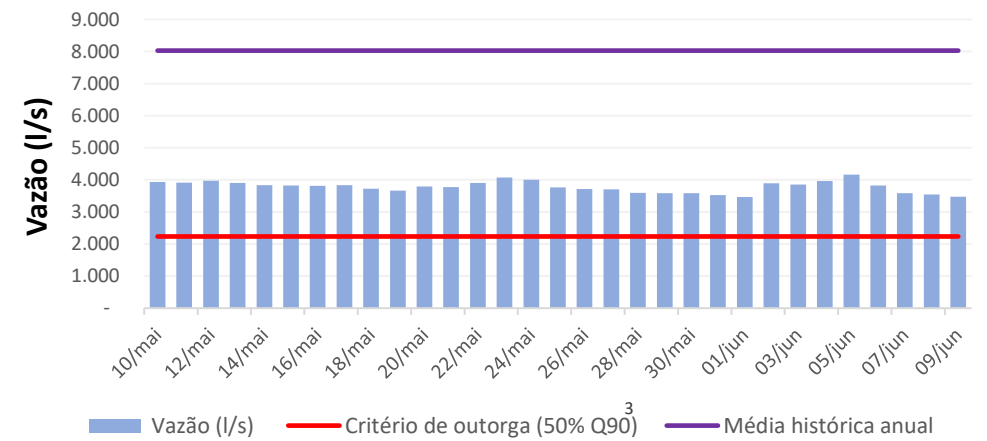
Histórico de Vazão nos últimos 30 dias

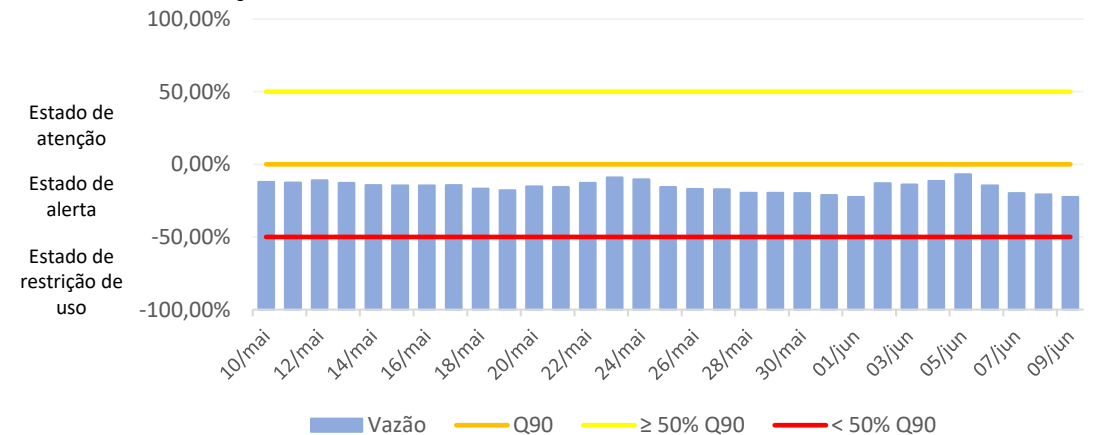
Evolução da Criticidade Hídrica nos últimos 30 dias⁴

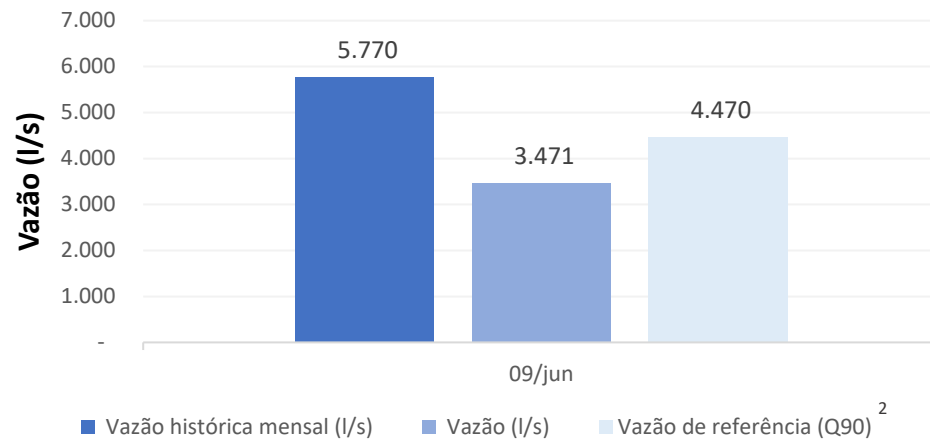
Vazão recente¹

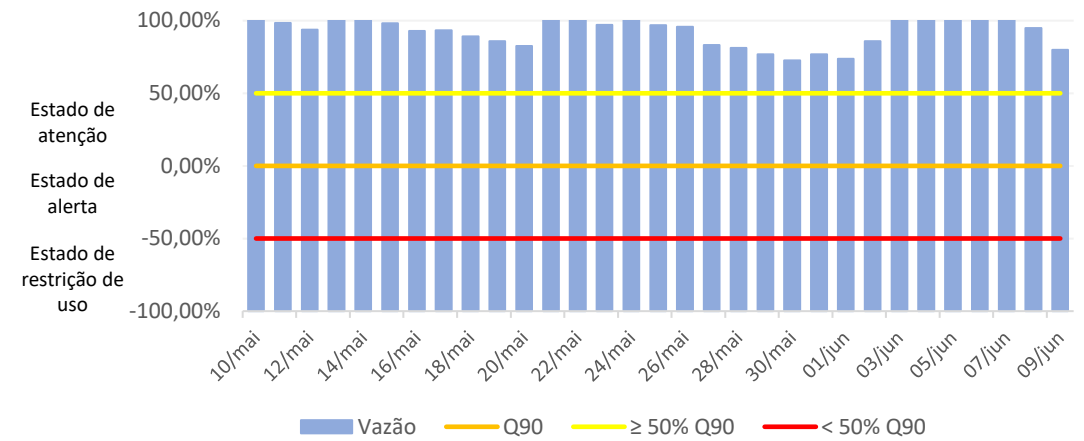
Evolução da Criticidade Hídrica nos últimos 30 dias⁴

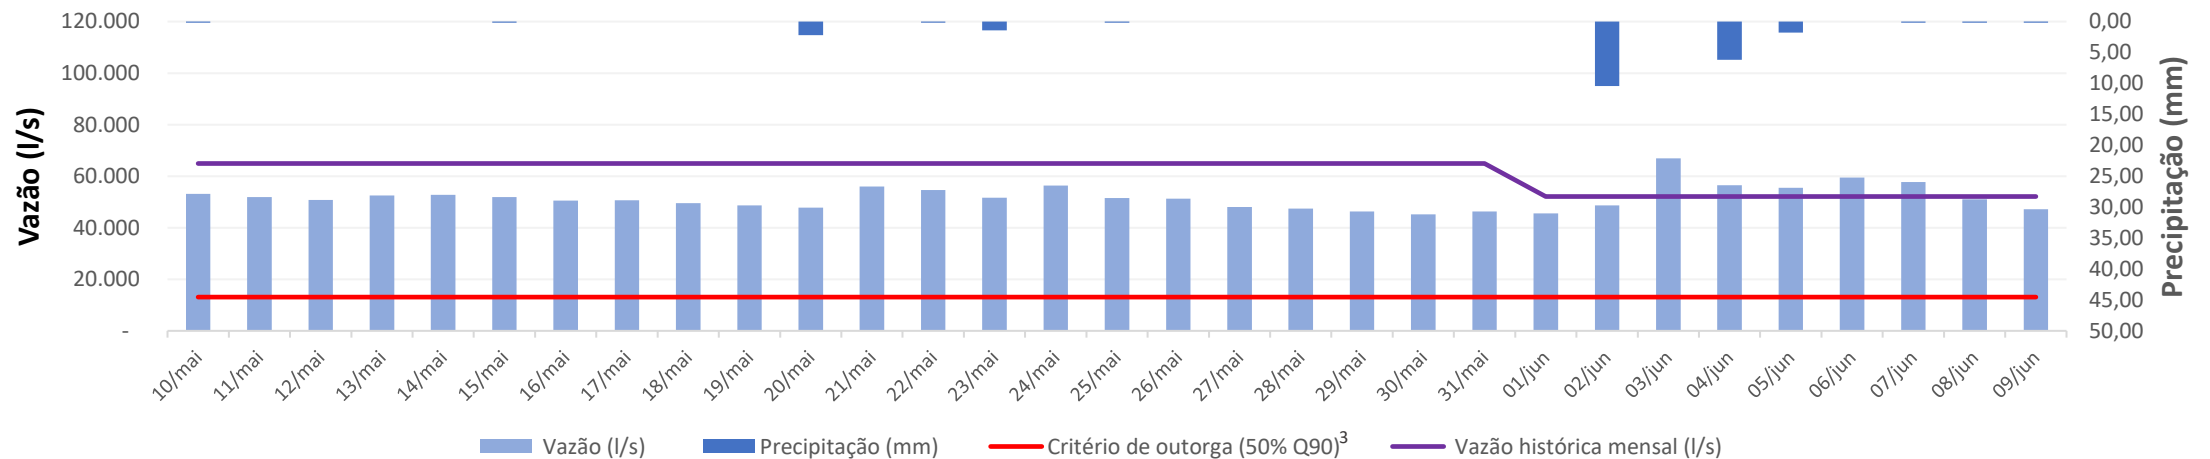
Histórico de vazão e precipitação nos últimos 30 dias
