# Sala de Situação – AGERH/ANA

## Boletim de Acompanhamento Hidrológico

Quinta-feira, 11 de junho de 2026

### Rio São Mateus – Estação Boca da Vala (55960000)

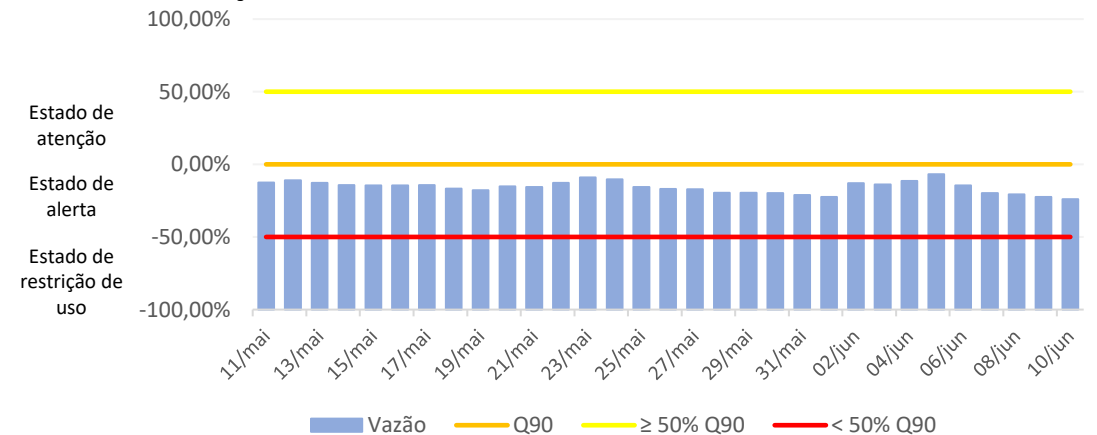
Evolução da Criticidade Hídrica nos últimos 30 dias<sup>4</sup>

1. Vazão no rio na data imediatamente anterior a publicação do boletim.
2. Utilizado o  $Q_{90}$  como vazão de referência, conforme Instrução Normativa Agerh nº 007/2020, art. 11.
3. Critério de outorga, conforme Instrução Normativa Agerh nº 007/2020, art. 12, inciso II.
4. O índice de criticidade hídrica é uma razão entre as vazões observada e de referência ( $Q_{90}$ ).
5. As médias de longa duração correspondem à média aritmética das vazões naturais médias verificadas durante a série histórica de observações.
6. Não estão disponíveis dados de precipitação para as estações Fazenda Jucuruaba e Fazenda Santa Rosa.
