# Sala de Situação — AGERH/ANA

## Boletim de Acompanhamento Hidrológico

Quinta-feira, 12 de fevereiro de 2026

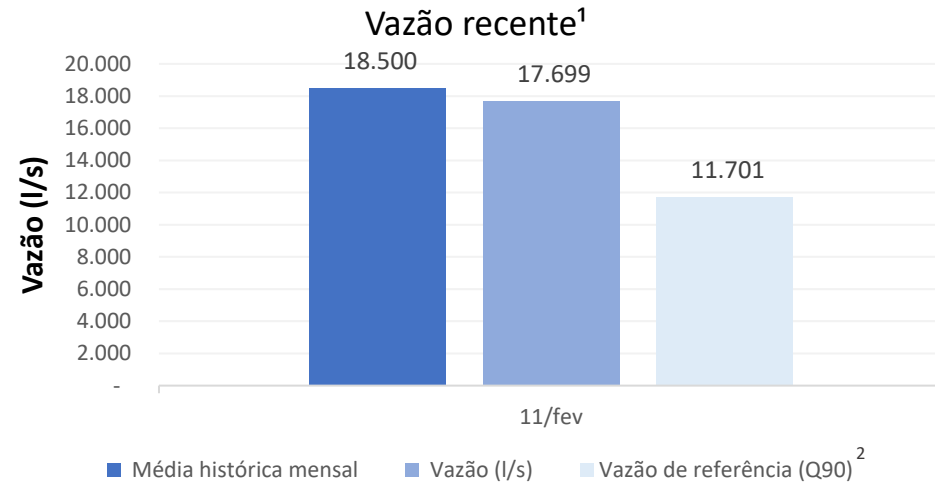
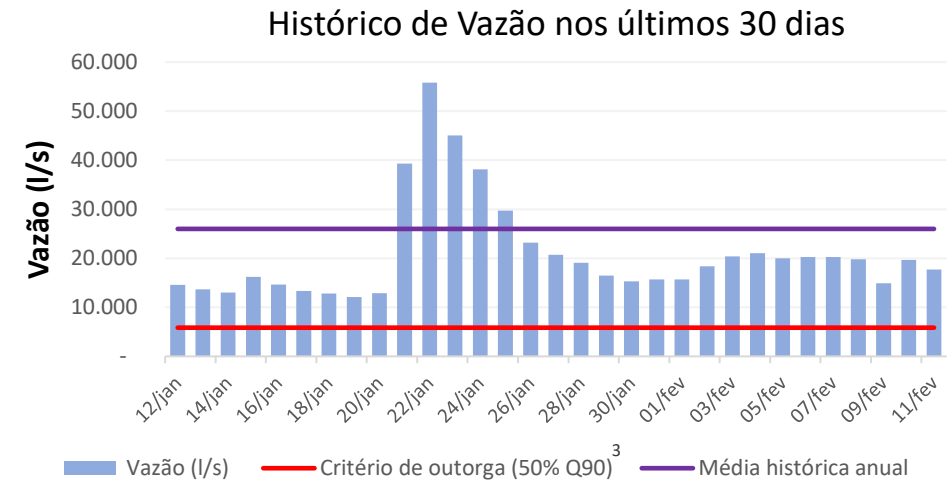
### Rio Jucu – Estação Fazenda Jucuruaba (57230000)

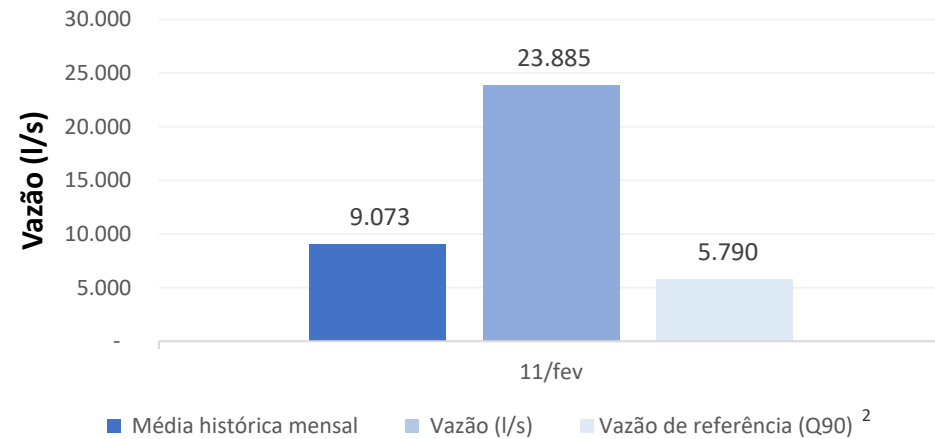
Vazão recente<sup>1</sup>

### Rio Santa Maria da Vitória – Estação Fazenda Santa Rosa

1. Vazão no rio na data imediatamente anterior a publicação do boletim.
2. Utilizado o  $Q_{90}$  como vazão de referência, conforme Instrução Normativa Agerh nº 007/2020, art. 11.
3. Critério de outorga, conforme Instrução Normativa Agerh nº 007/2020, art. 12, inciso II.
4. O índice de criticidade hídrica é uma razão entre as vazões observada e de referência ( $Q_{90}$ ).
5. As médias de longa duração correspondem à média aritmética das vazões naturais médias verificadas durante a série histórica de observações.

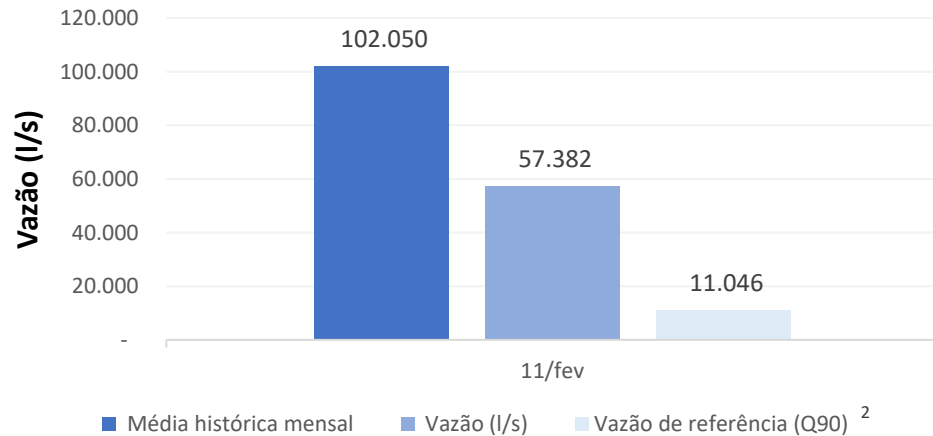
Vazão recente<sup>1</sup>

### Rio São Mateus – Estação Boca da Vala (55960000)

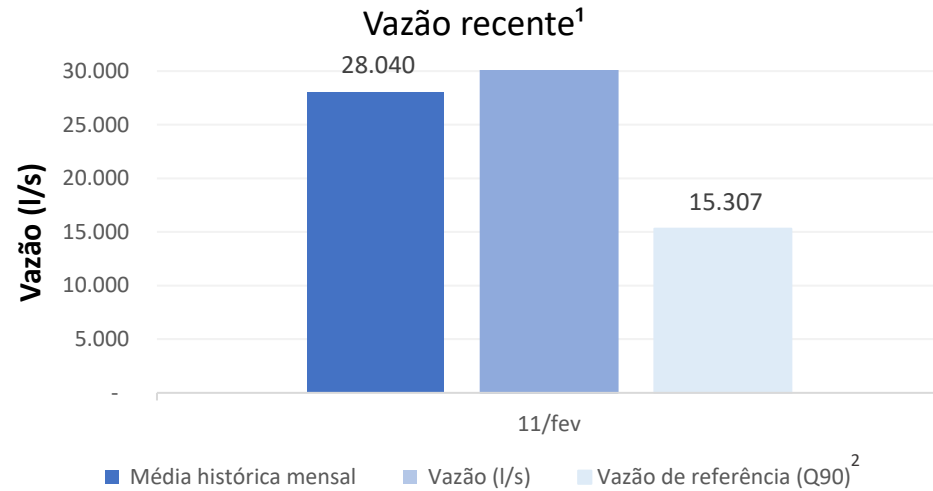
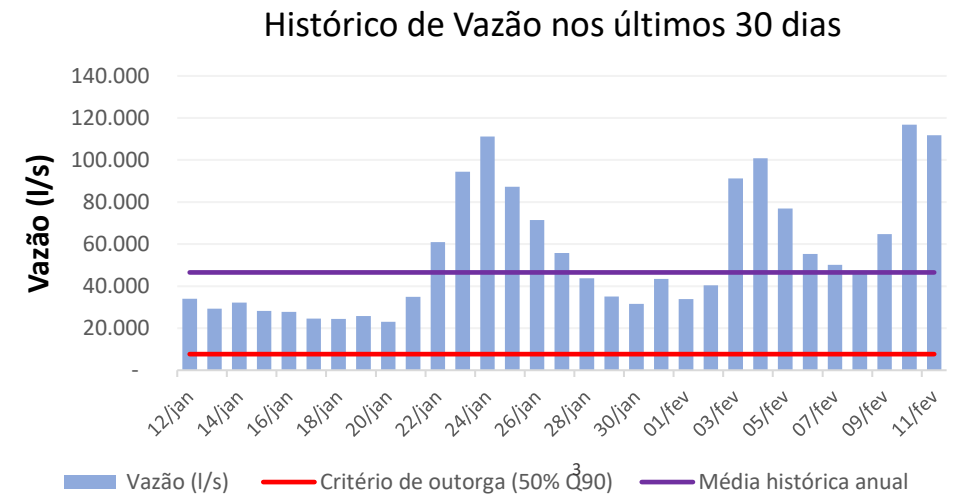
### Rio Itabapoana – Estação Ponte do Itabapoana (57830000)
