Boletim de Acompanhamento Hidrológico

Quinta-feira, 12 de março de 2026

Rio Jucu – Estação Fazenda Jucuruaba (57230000)

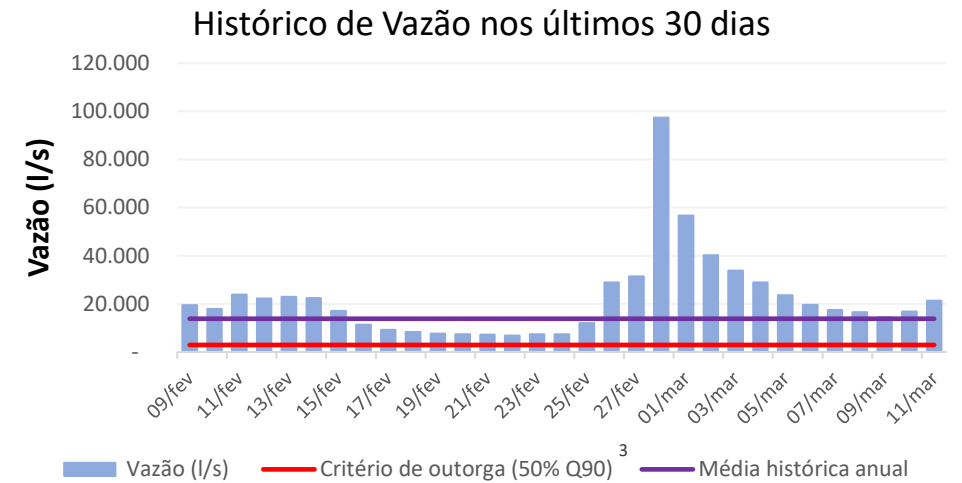
Rio Santa Maria da Vitória – Estação Fazenda Santa Rosa
