# Sala de Situação – AGERH/ANA

## Boletim de Acompanhamento Hidrológico

sexta-feira, 13 de fevereiro de 2026

### Rio Jucu – Estação Fazenda Jucuruaba (57230000)

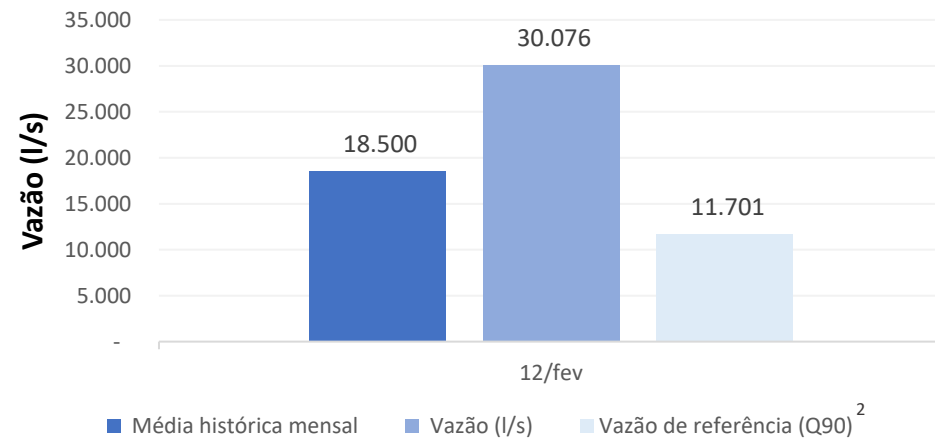
Vazão recente<sup>1</sup>

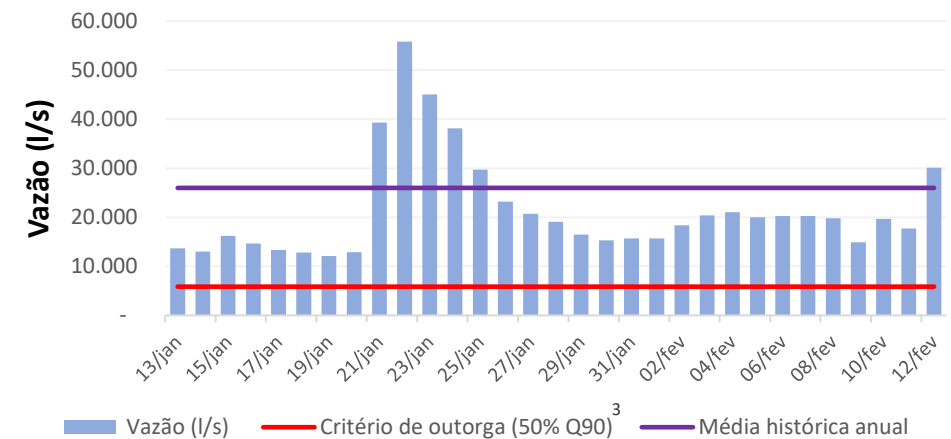
Histórico de Vazão nos últimos 30 dias

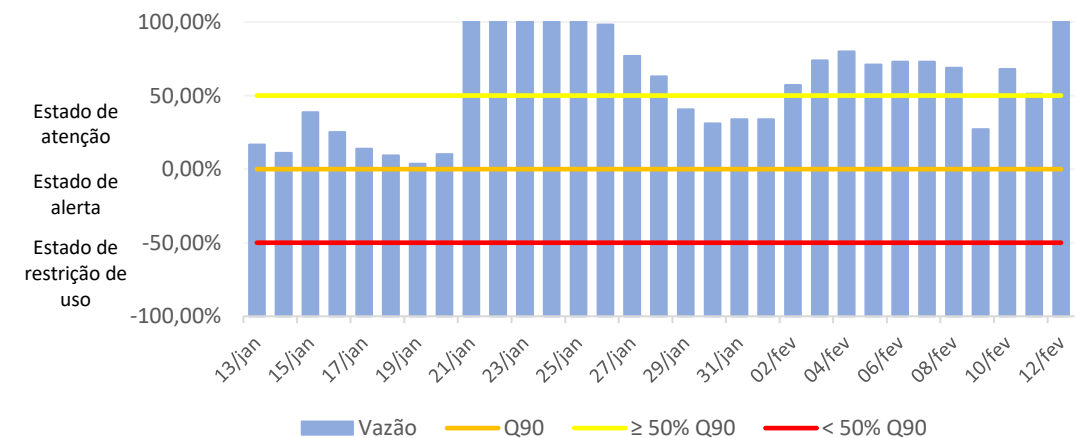
Evolução da Criticidade Hídrica nos últimos 30 dias<sup>4</sup>

1. Vazão no rio na data imediatamente anterior a publicação do boletim.
2. Utilizado o  $Q_{90}$  como vazão de referência, conforme Instrução Normativa Agerh nº 007/2020, art. 11.
3. Critério de outorga, conforme Instrução Normativa Agerh nº 007/2020, art. 12, inciso II.
4. O índice de criticidade hídrica é uma razão entre as vazões observada e de referência ( $Q_{90}$ ).
5. As médias de longa duração correspondem à média aritmética das vazões naturais médias verificadas durante a série histórica de observações.

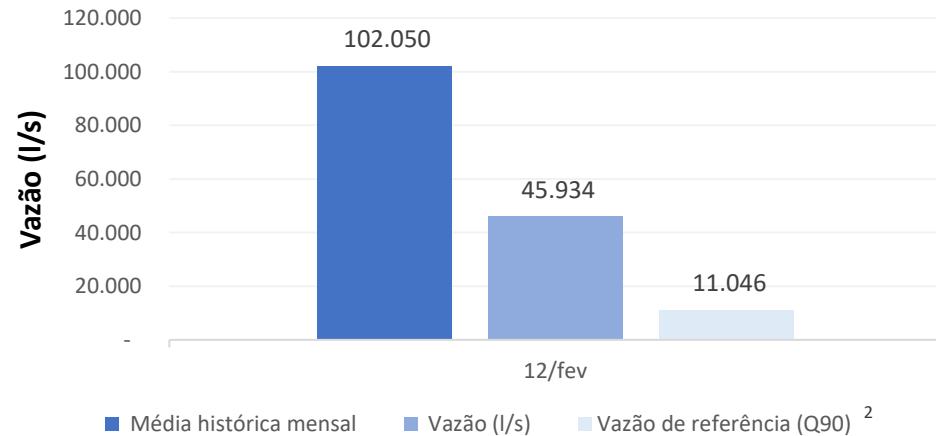
Vazão recente<sup>1</sup>

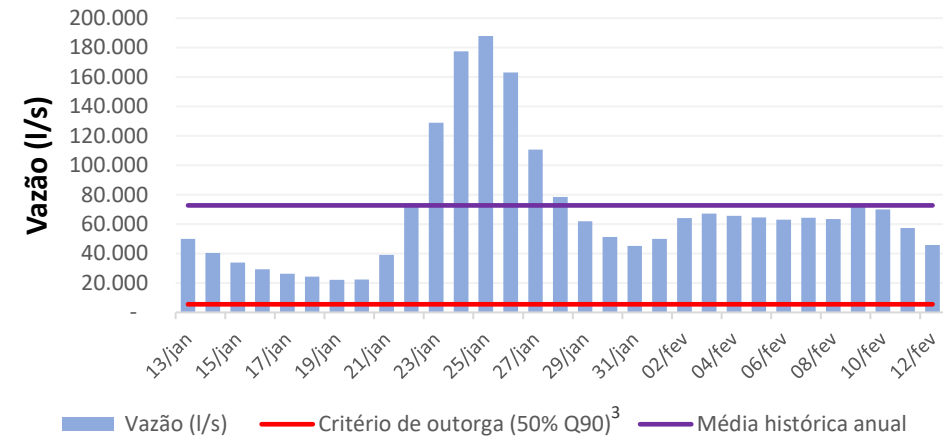
Histórico de Vazão nos últimos 30 dias

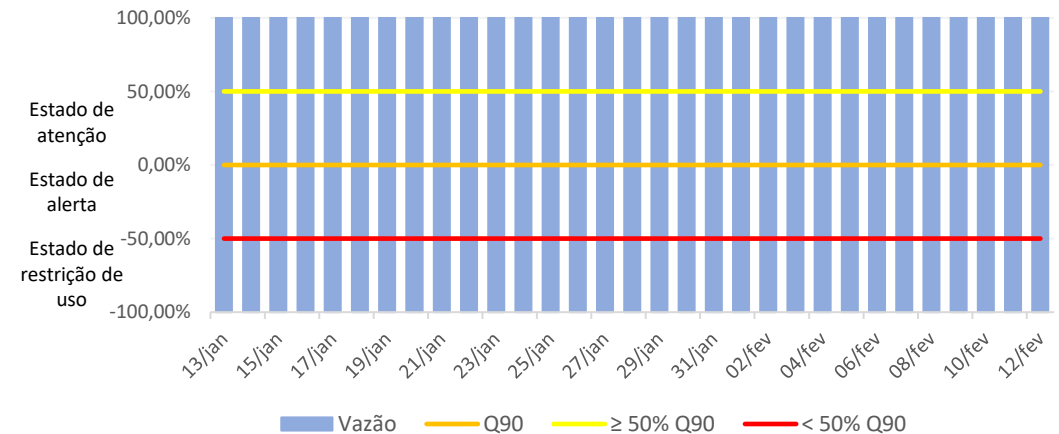
Evolução da Criticidade Hídrica nos últimos 30 dias<sup>4</sup>
