Boletim de Acompanhamento Hidrológico

Sexta-feira, 13 de março de 2026

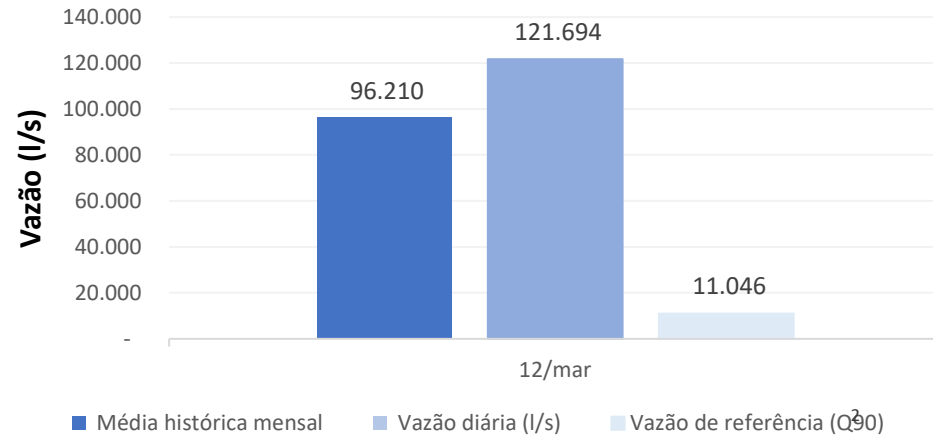
Vazão recente¹
