Sala de Situação – AGERH/ANA

Boletim de Acompanhamento Hidrológico

Quarta-feira, 13 de maio de 2026

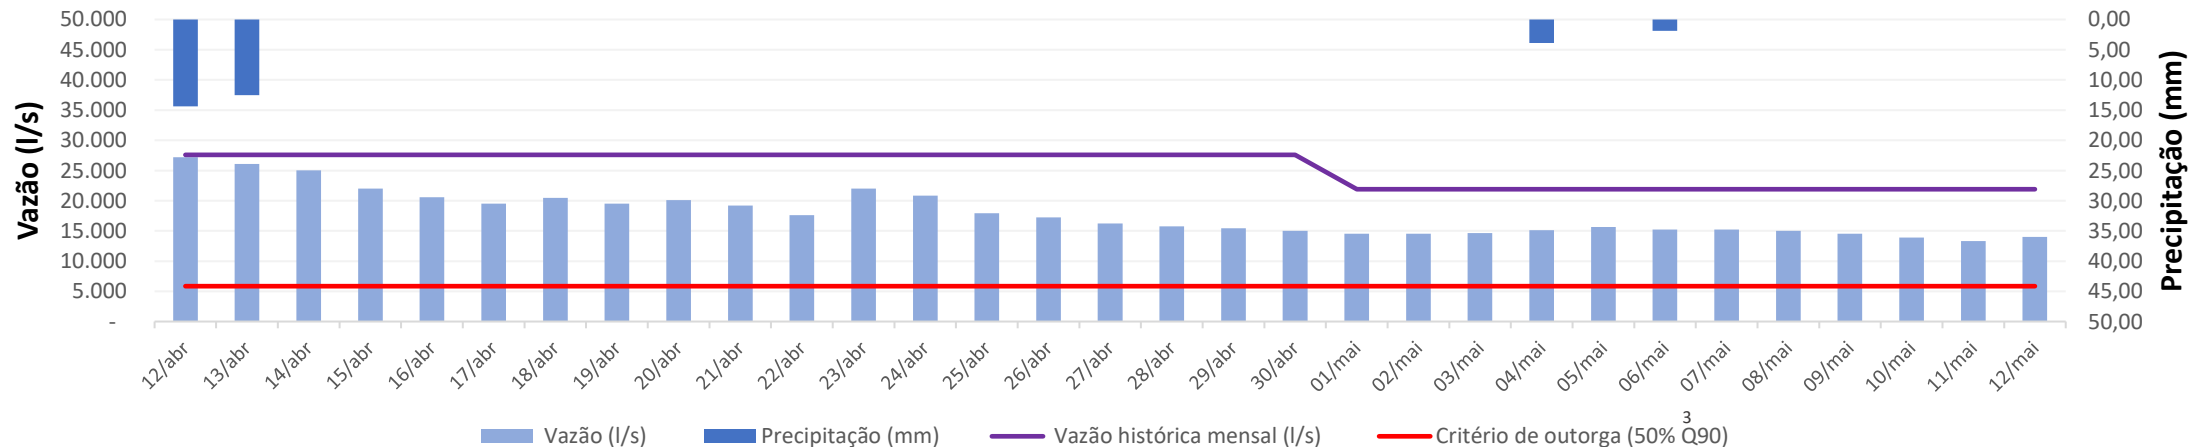
Histórico de vazão e precipitação nos últimos 30 dias

1. Vazão no rio na data imediatamente anterior a publicação do boletim.
2. Utilizado o Q_{90} como vazão de referência, conforme Instrução Normativa Agerh nº 007/2020, art. 11.
3. Critério de outorga, conforme Instrução Normativa Agerh nº 007/2020, art. 12, inciso II.
4. O índice de criticidade hídrica é uma razão entre as vazões observada e de referência (Q_{90}).
5. As médias de longa duração correspondem à média aritmética das vazões naturais médias verificadas durante a série histórica de observações.
6. Não estão disponíveis dados de precipitação para as estações Fazenda Jucuruaba e Fazenda Santa Rosa.

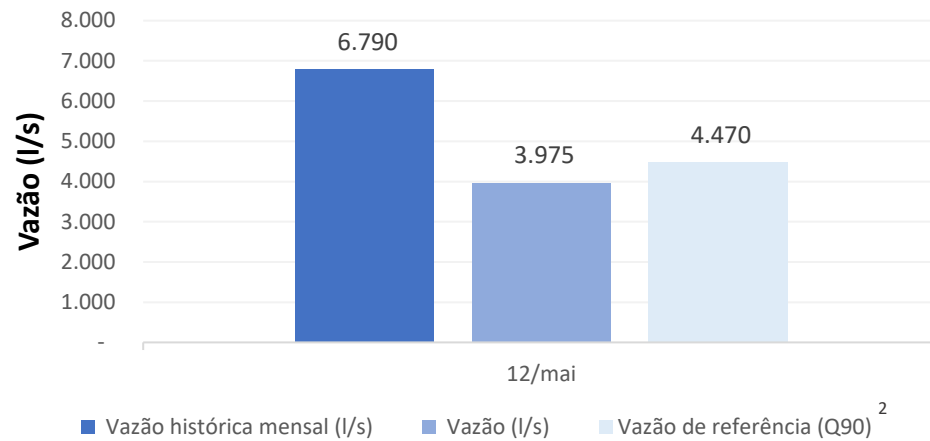
Vazão recente¹

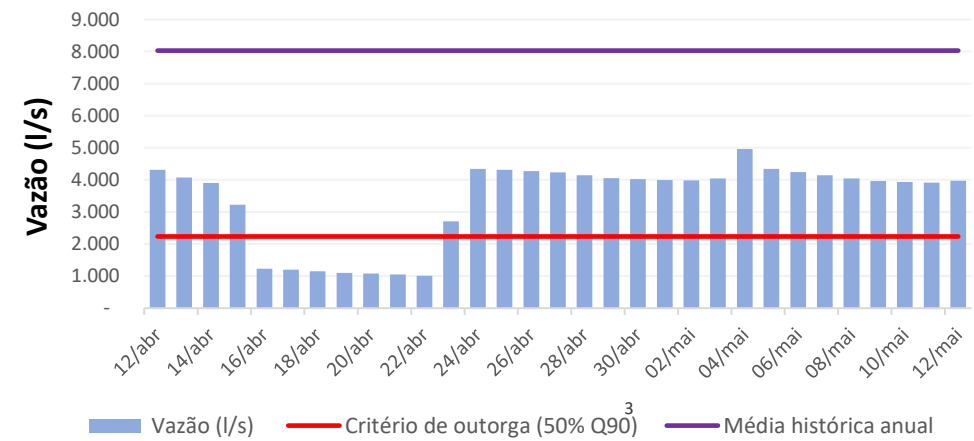
Histórico de Vazão nos últimos 30 dias

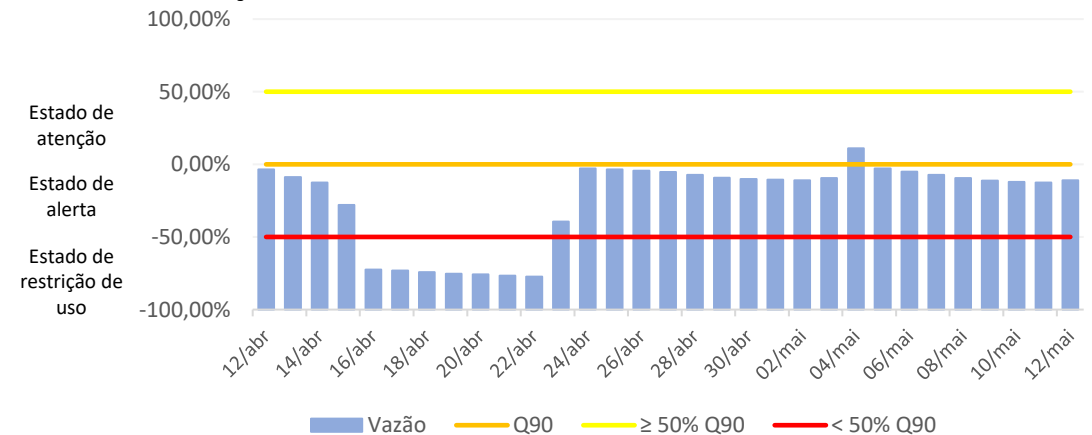
Evolução da Criticidade Hídrica nos últimos 30 dias⁴

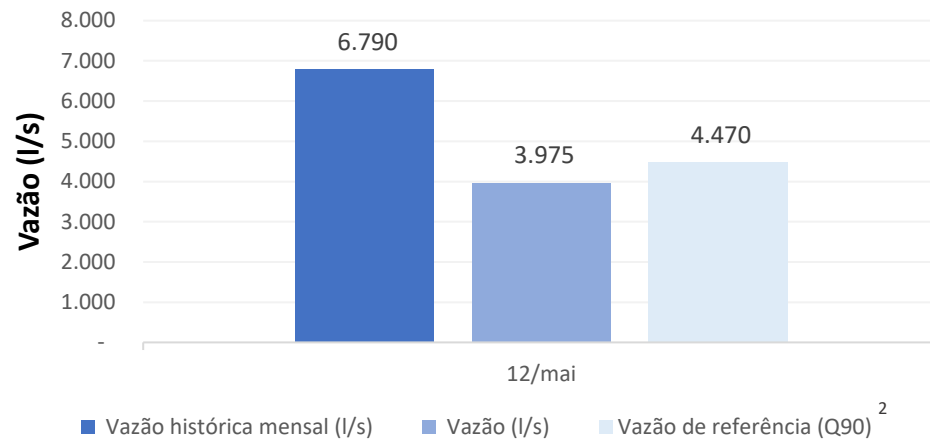
Vazão recente¹

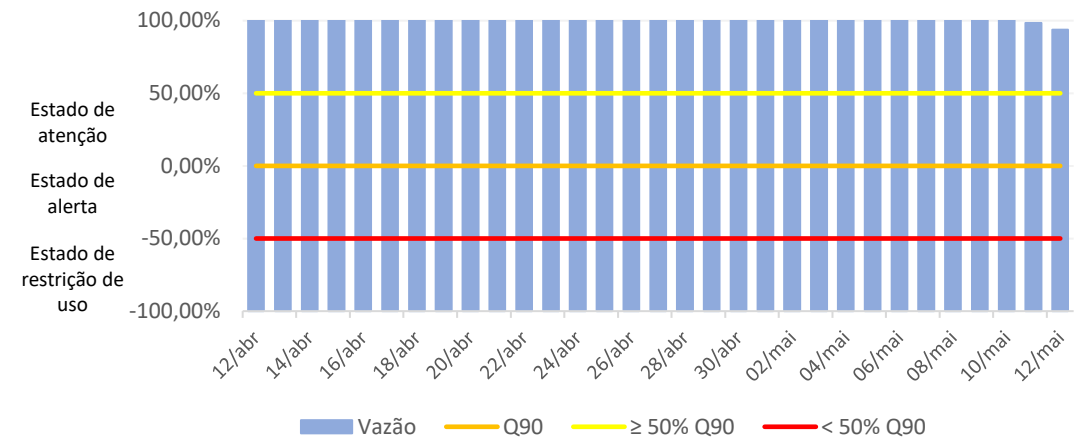
Evolução da Criticidade Hídrica nos últimos 30 dias⁴

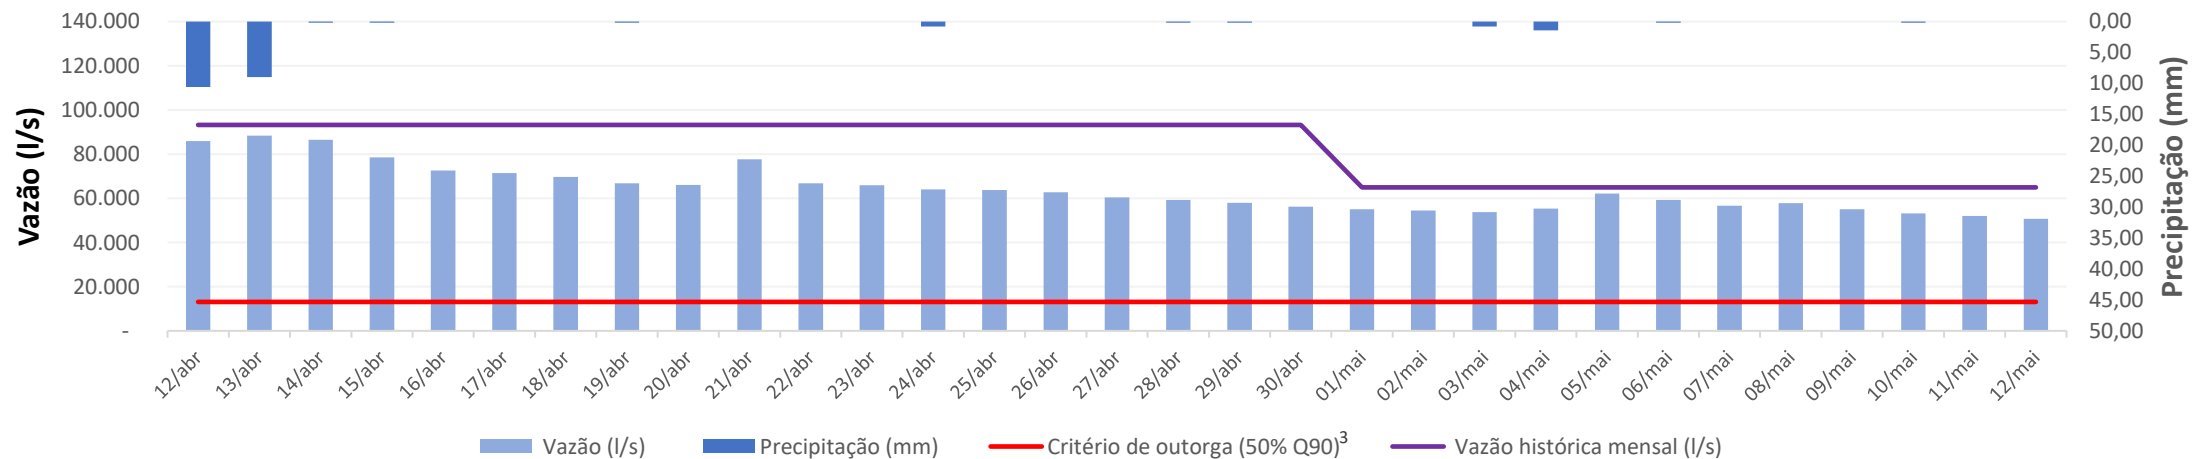
Histórico de vazão e precipitação nos últimos 30 dias
