# Sala de Situação — AGERH/ANA

## Boletim de Acompanhamento Hidrológico

Segunda-feira, 13 de julho de 2026

### Rio São Mateus – Estação Boca da Vala (55960000)

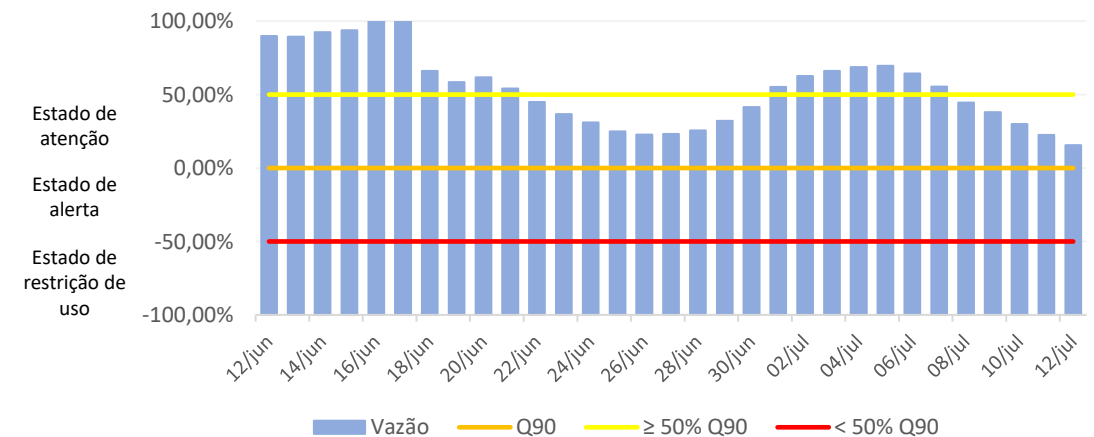
### Evolução da Criticidade Hídrica nos últimos 30 dias<sup>4</sup>

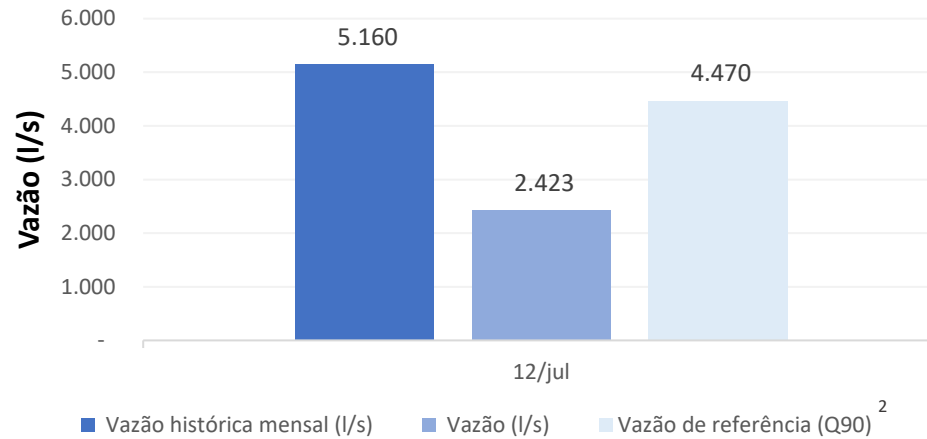
Vazão recente<sup>1</sup>

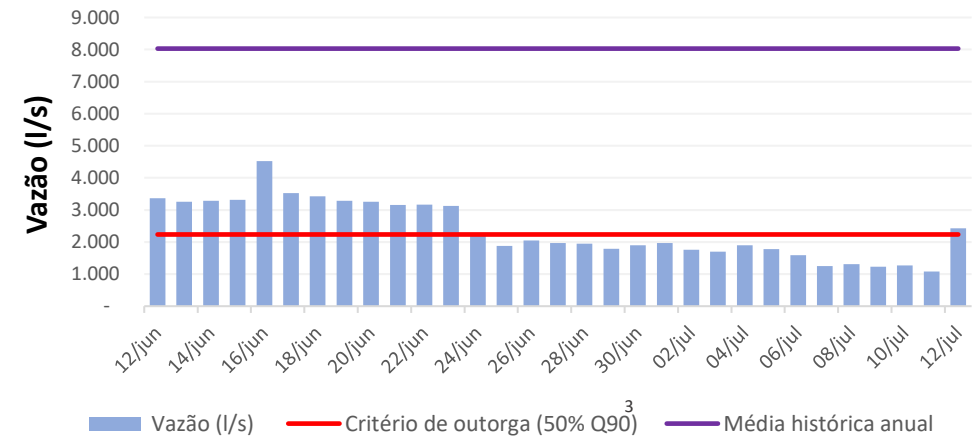
Histórico de Vazão nos últimos 30 dias

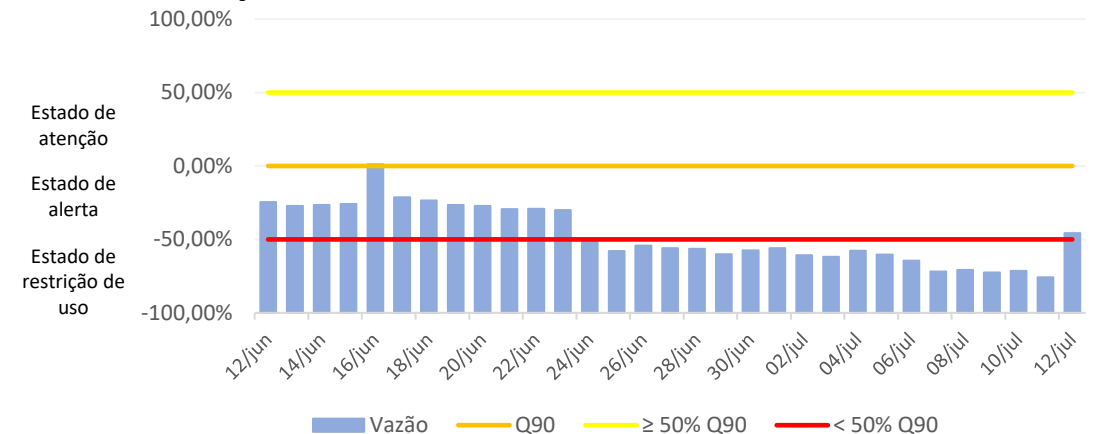
Evolução da Criticidade Hídrica nos últimos 30 dias<sup>4</sup>

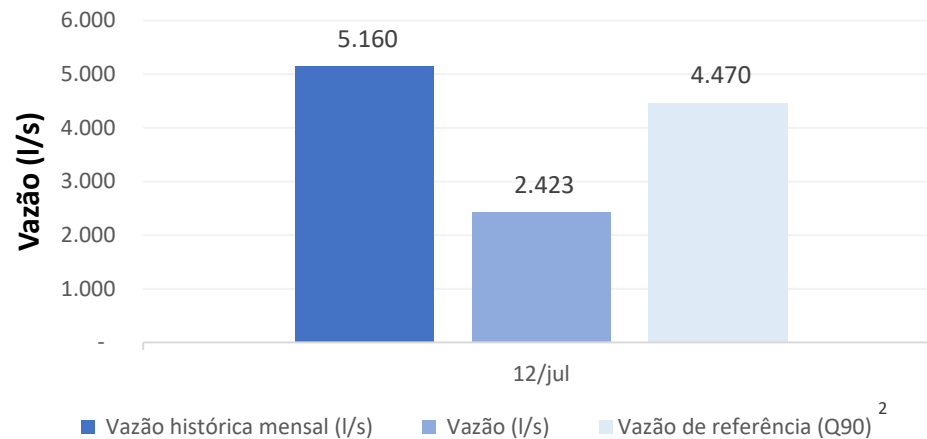
Vazão recente<sup>1</sup>

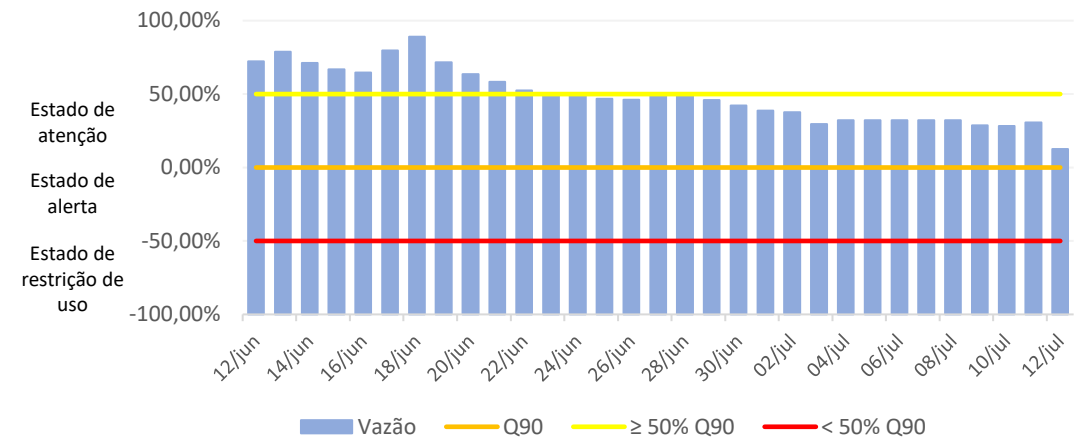
Evolução da Criticidade Hídrica nos últimos 30 dias<sup>4</sup>

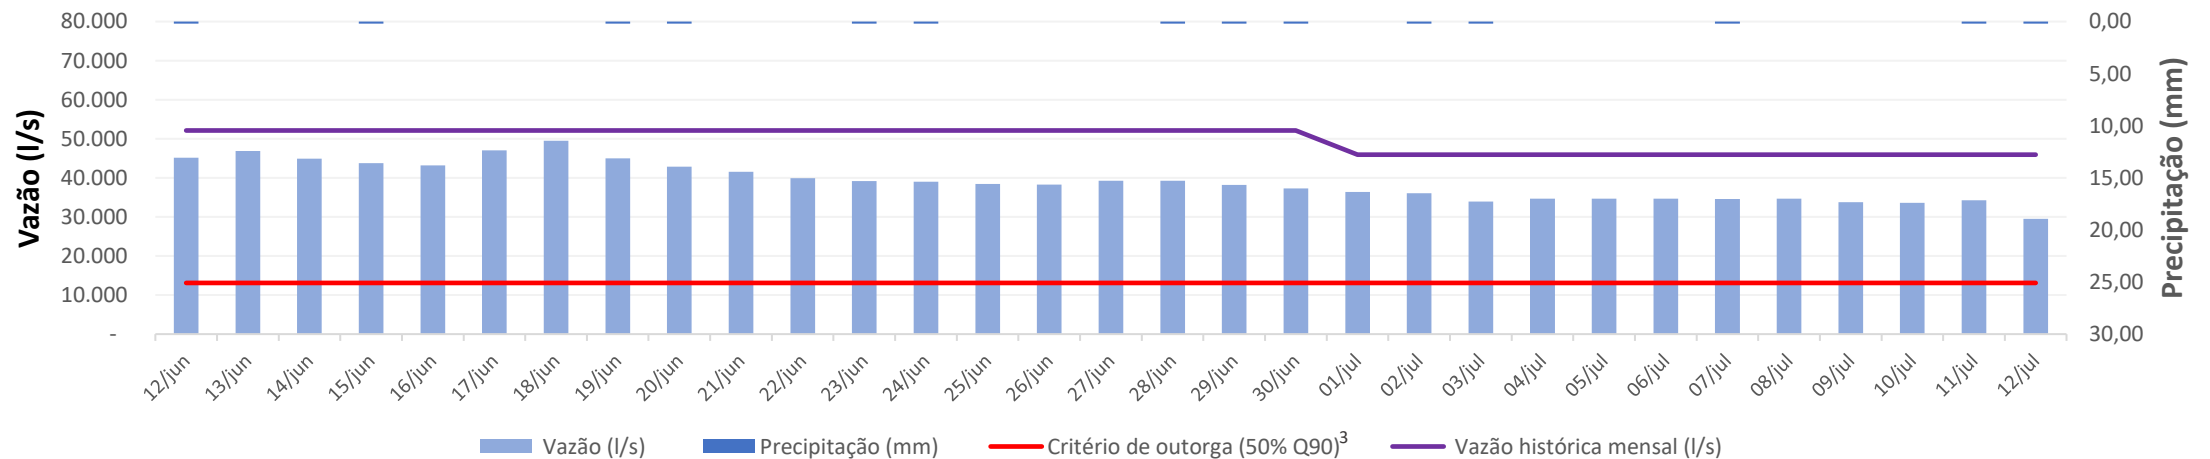
Histórico de vazão e precipitação nos últimos 30 dias

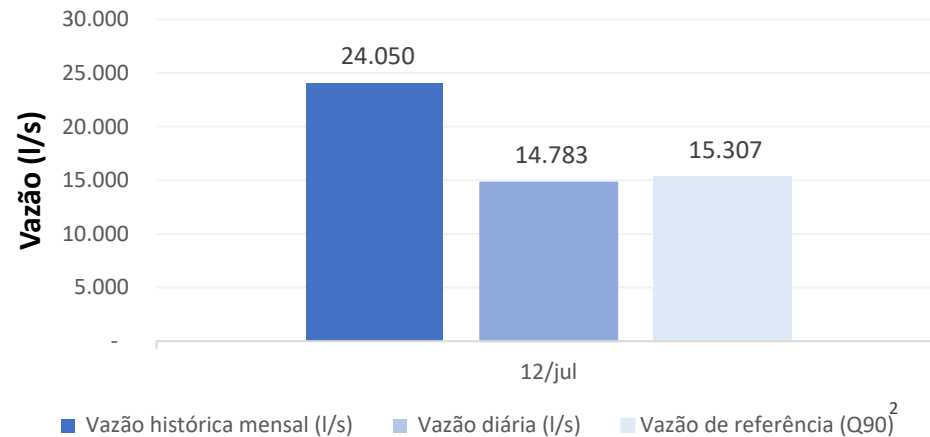
Vazão recente<sup>1</sup>

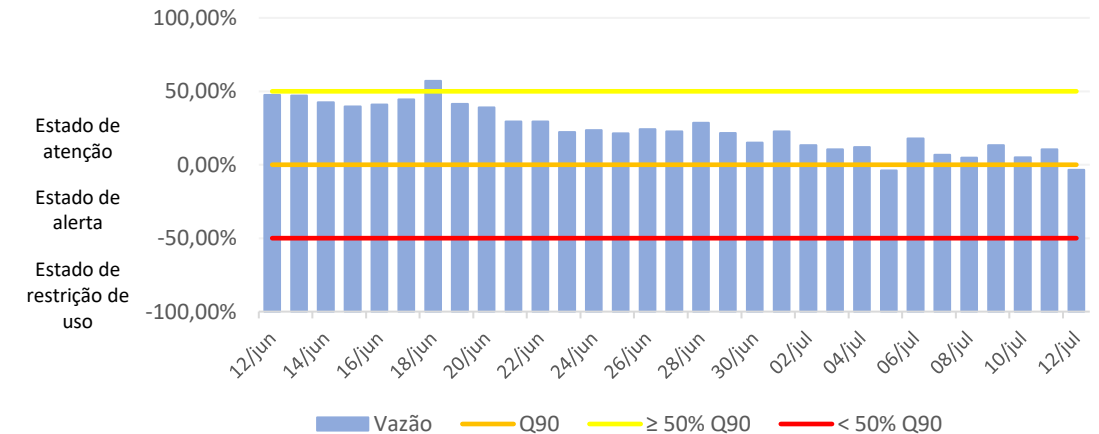
Evolução da Criticidade Hídrica nos últimos 30 dias<sup>4</sup>

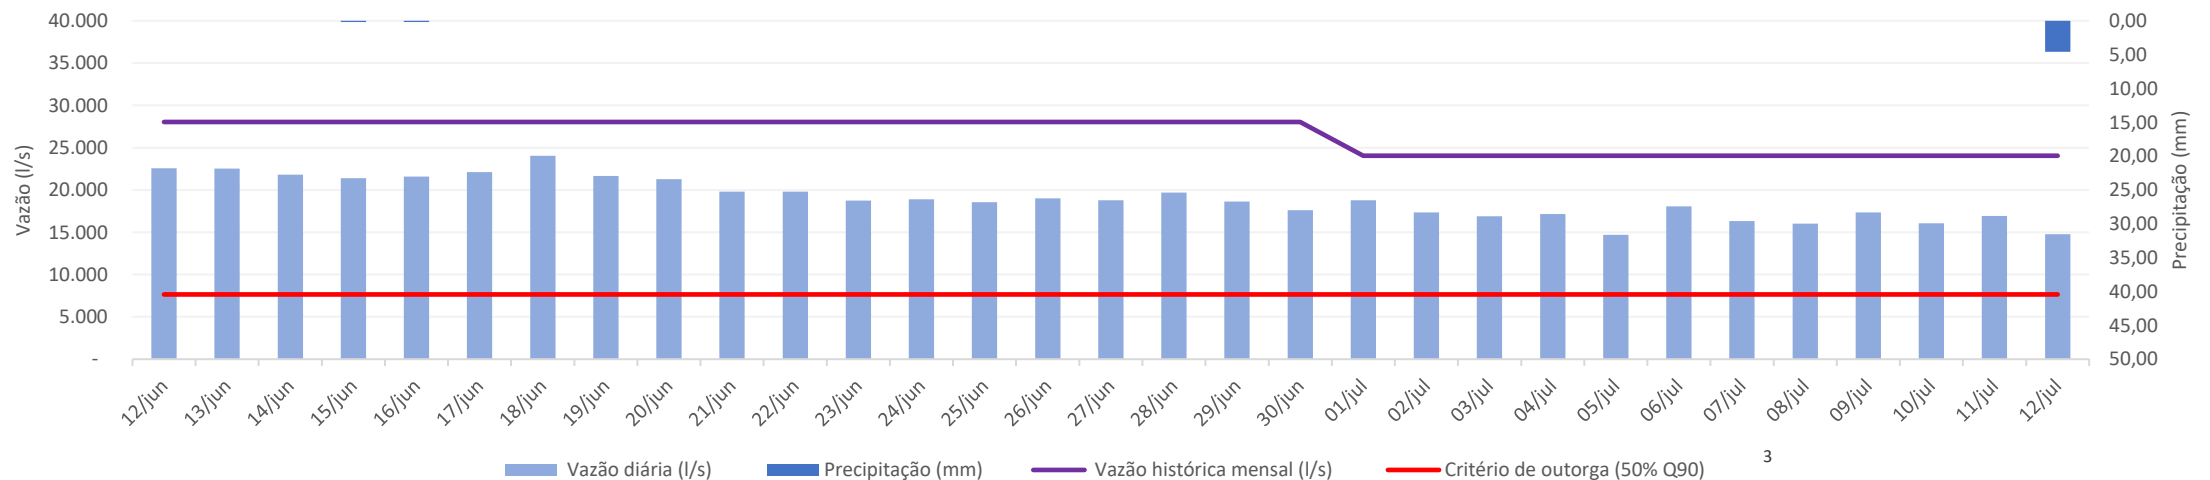
Histórico de vazão e precipitação nos últimos 30 dias
