# Sala de Situação — AGERH/ANA

## Boletim de Acompanhamento Hidrológico

Terça-feira, 14 de julho de 2026

### Rio São Mateus – Estação Boca da Vala (55960000)

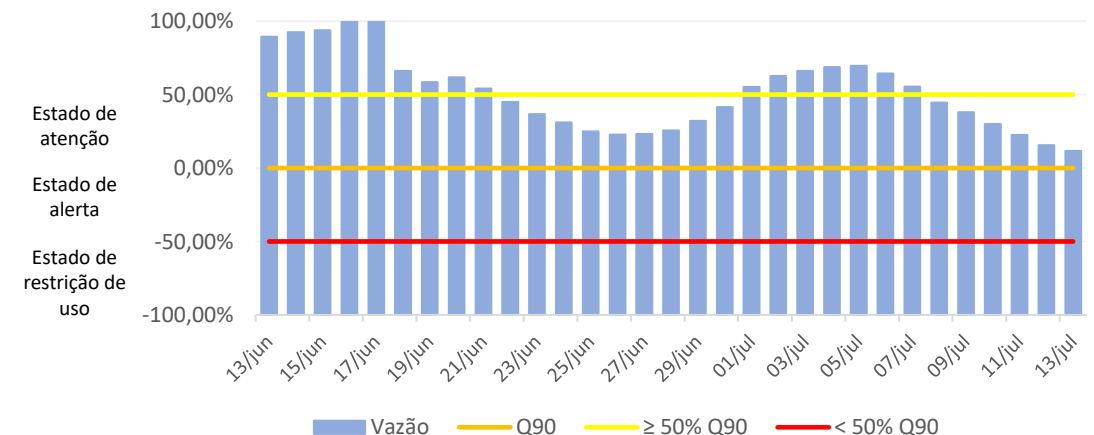
### Evolução da Criticidade Hídrica nos últimos 30 dias<sup>4</sup>

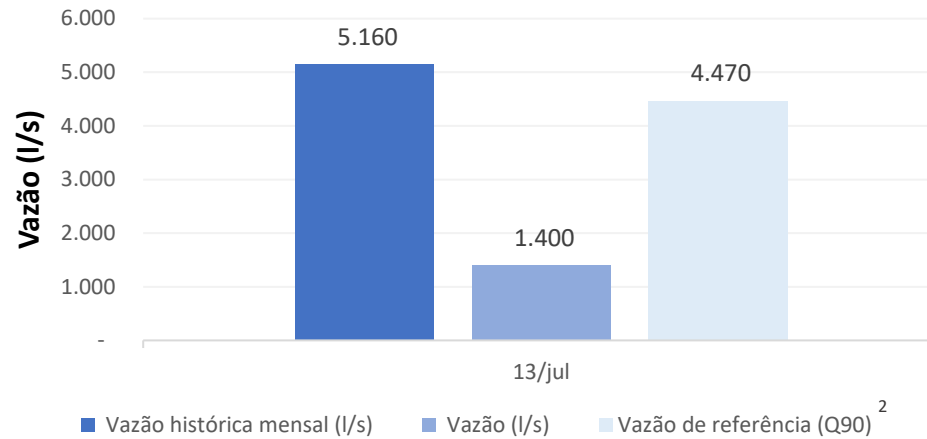
Vazão recente<sup>1</sup>

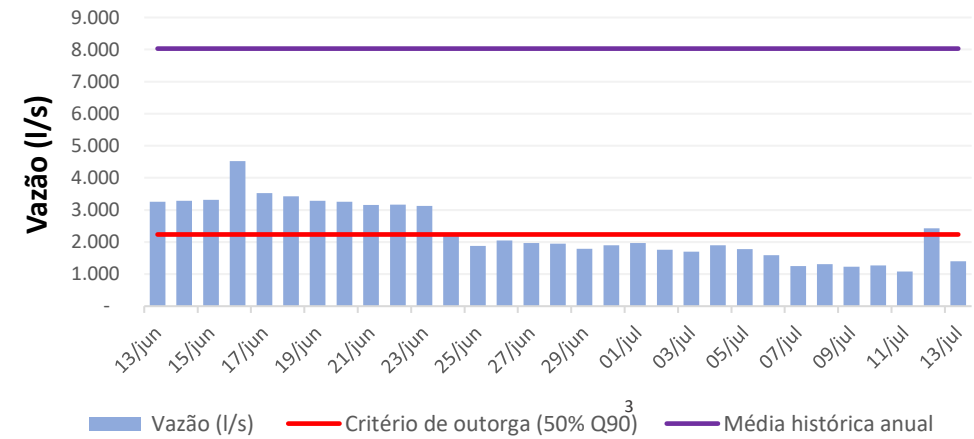
Histórico de Vazão nos últimos 30 dias

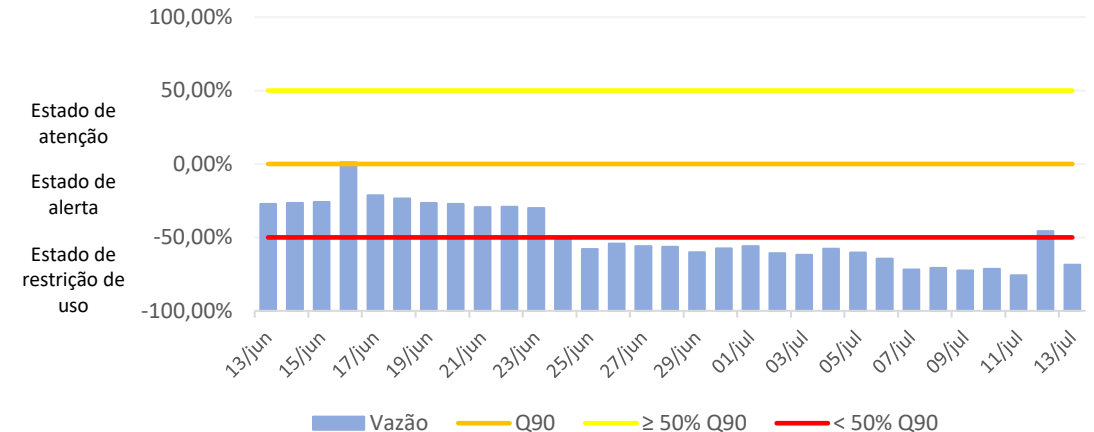
Evolução da Criticidade Hídrica nos últimos 30 dias<sup>4</sup>

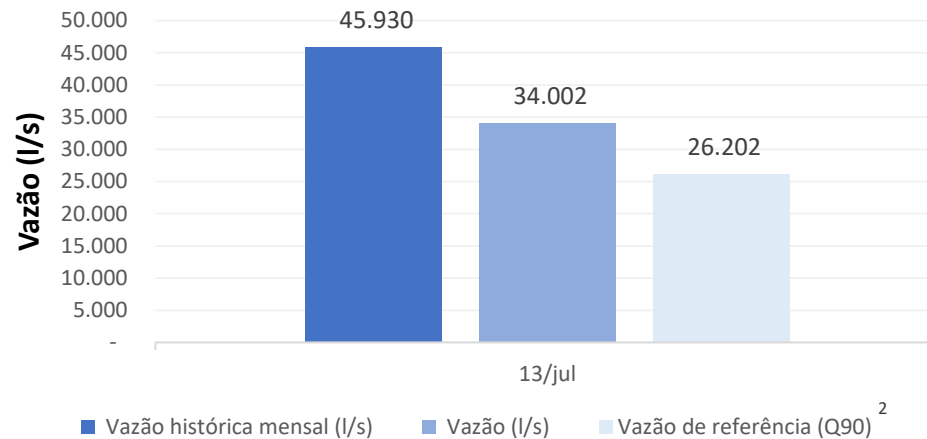
Vazão recente<sup>1</sup>

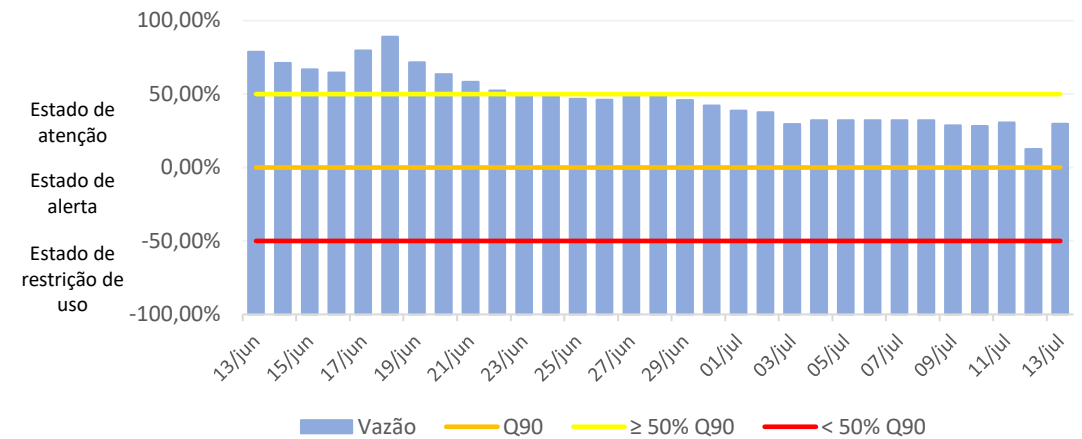
Evolução da Criticidade Hídrica nos últimos 30 dias<sup>4</sup>

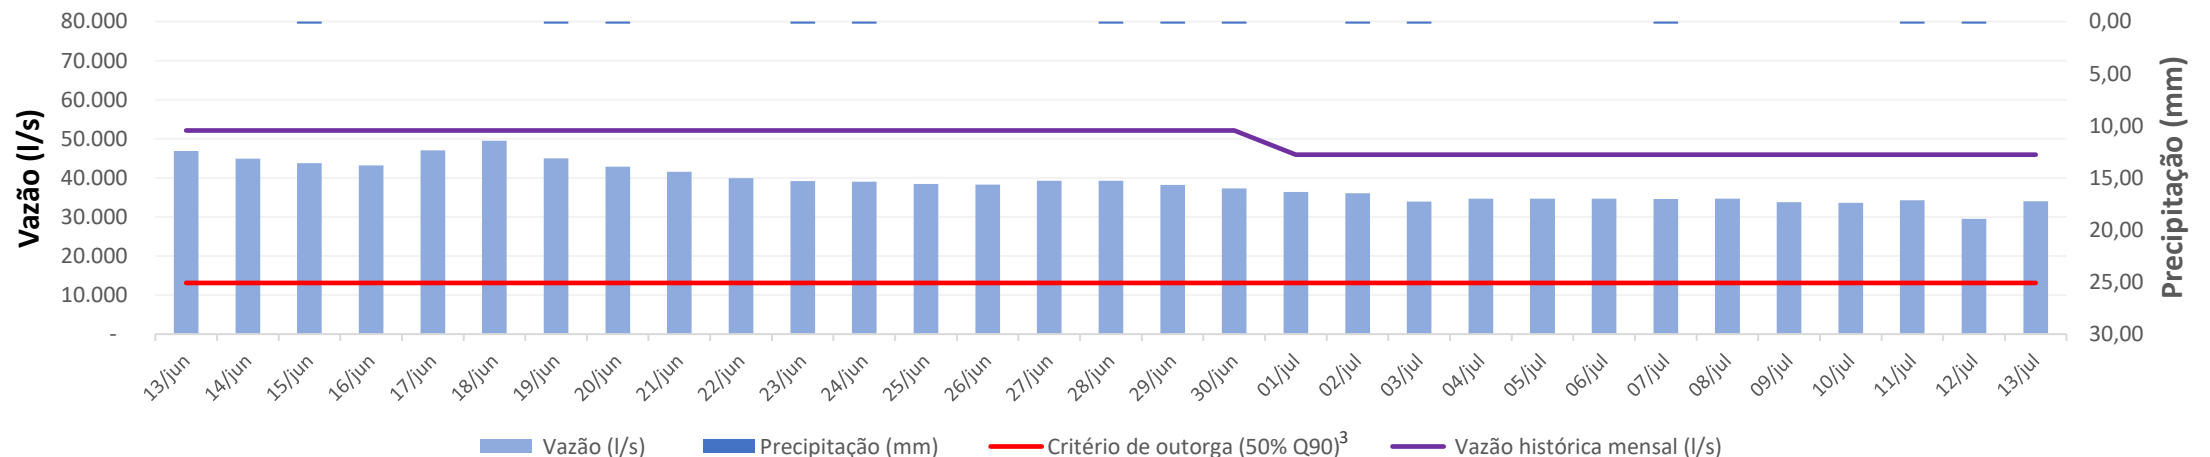
Histórico de vazão e precipitação nos últimos 30 dias
