Boletim de Acompanhamento Hidrológico

Sexta-feira, 15 de maio de 2026

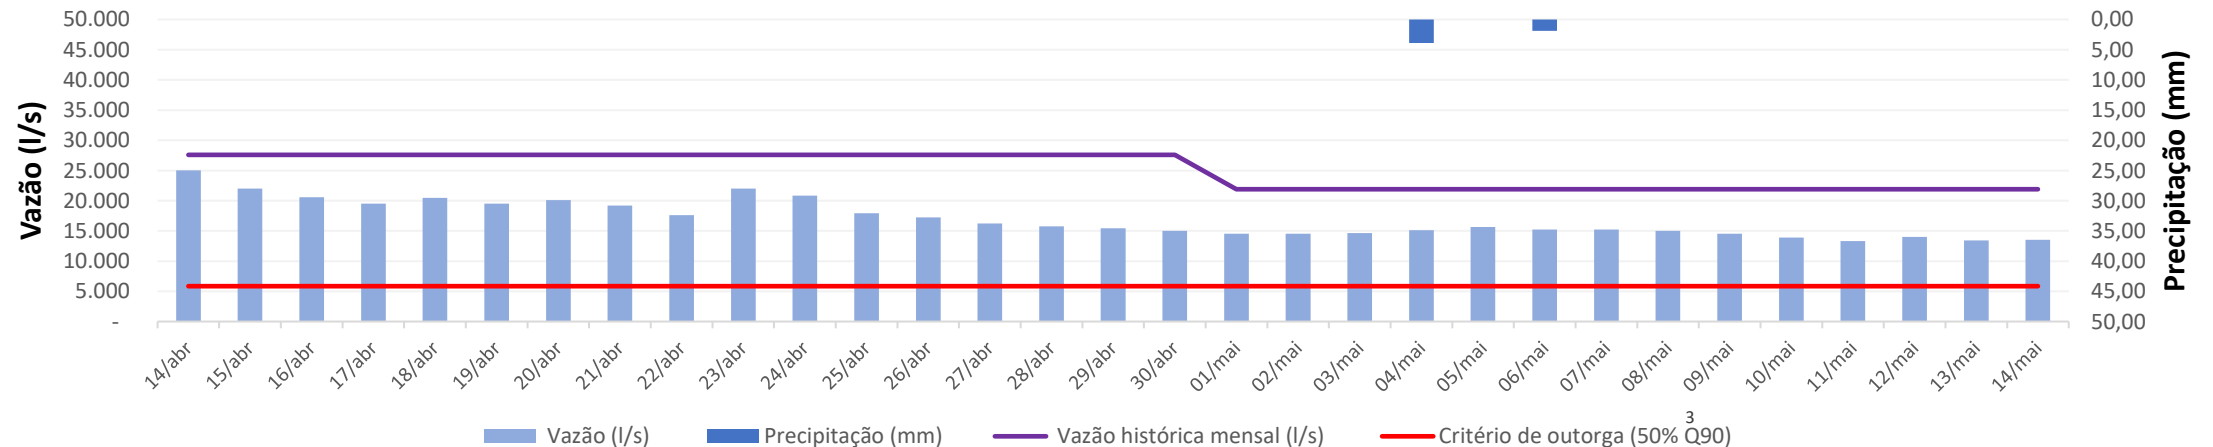
Histórico de vazão e precipitação nos últimos 30 dias

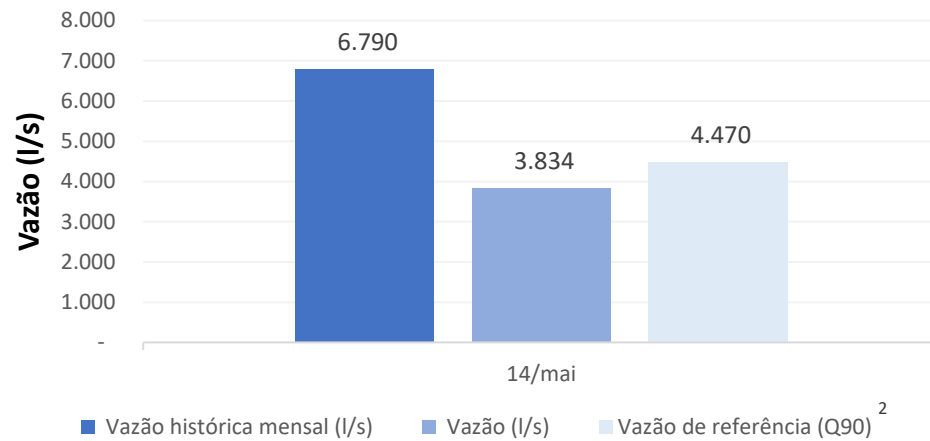
Vazão recente¹

1. Vazão no rio na data imediatamente anterior a publicação do boletim.
2. Utilizado o Q_{90} como vazão de referência, conforme Instrução Normativa Agerh nº 007/2020, art. 11.
3. Critério de outorga, conforme Instrução Normativa Agerh nº 007/2020, art. 12, inciso II.
4. O índice de criticidade hídrica é uma razão entre as vazões observada e de referência (Q_{90}).
5. As médias de longa duração correspondem à média aritmética das vazões naturais médias verificadas durante a série histórica de observações.
6. Não estão disponíveis dados de precipitação para as estações Fazenda Jucuruaba e Fazenda Santa Rosa.

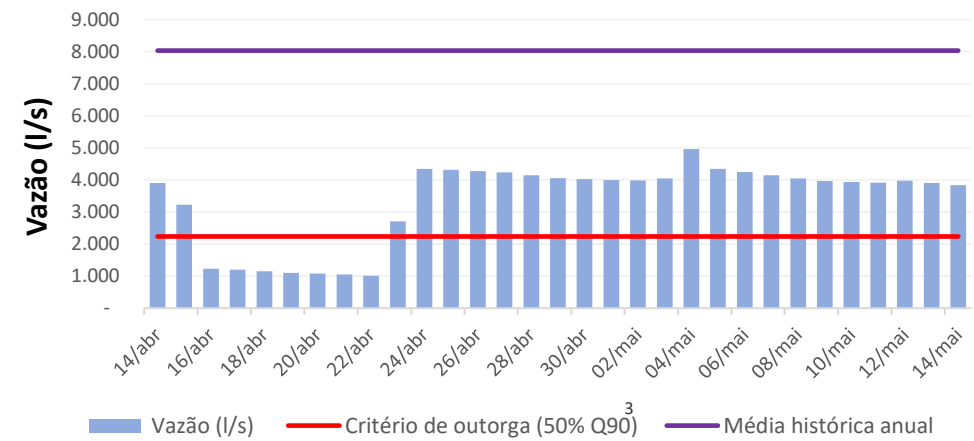
Histórico de Vazão nos últimos 30 dias

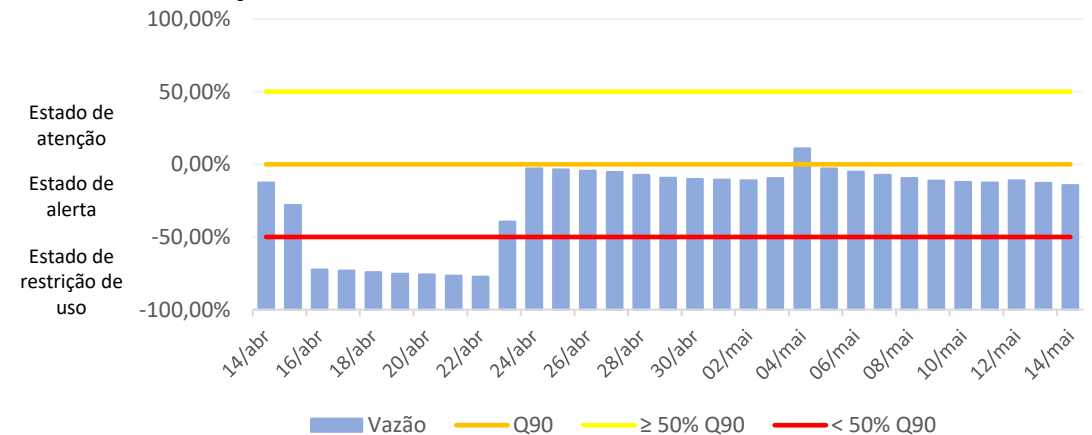
Evolução da Criticidade Hídrica nos últimos 30 dias⁴

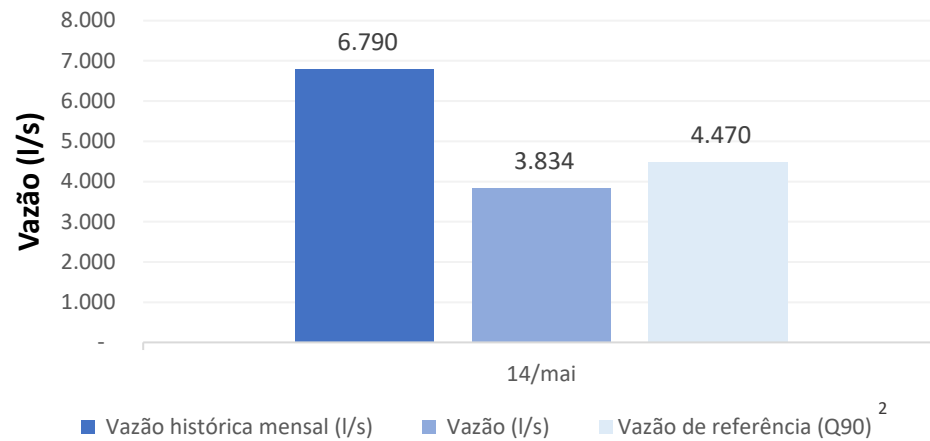
Vazão recente¹

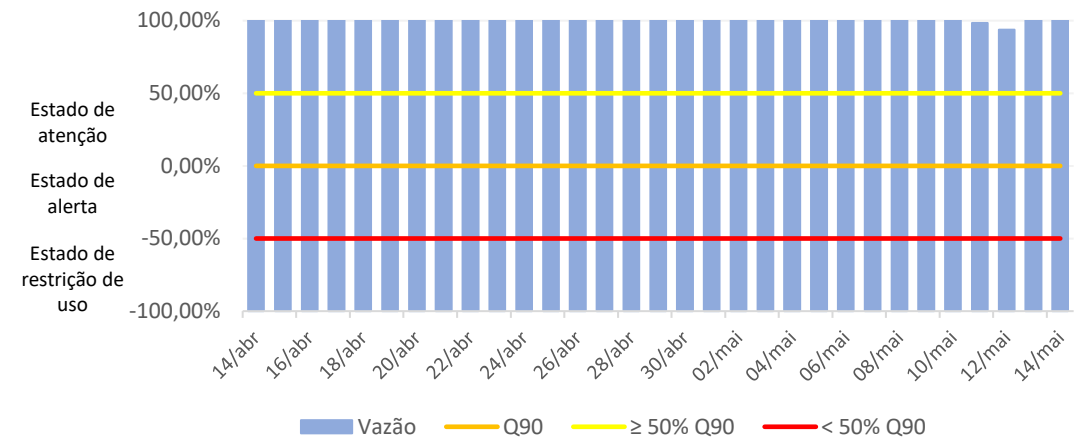
Evolução da Criticidade Hídrica nos últimos 30 dias⁴

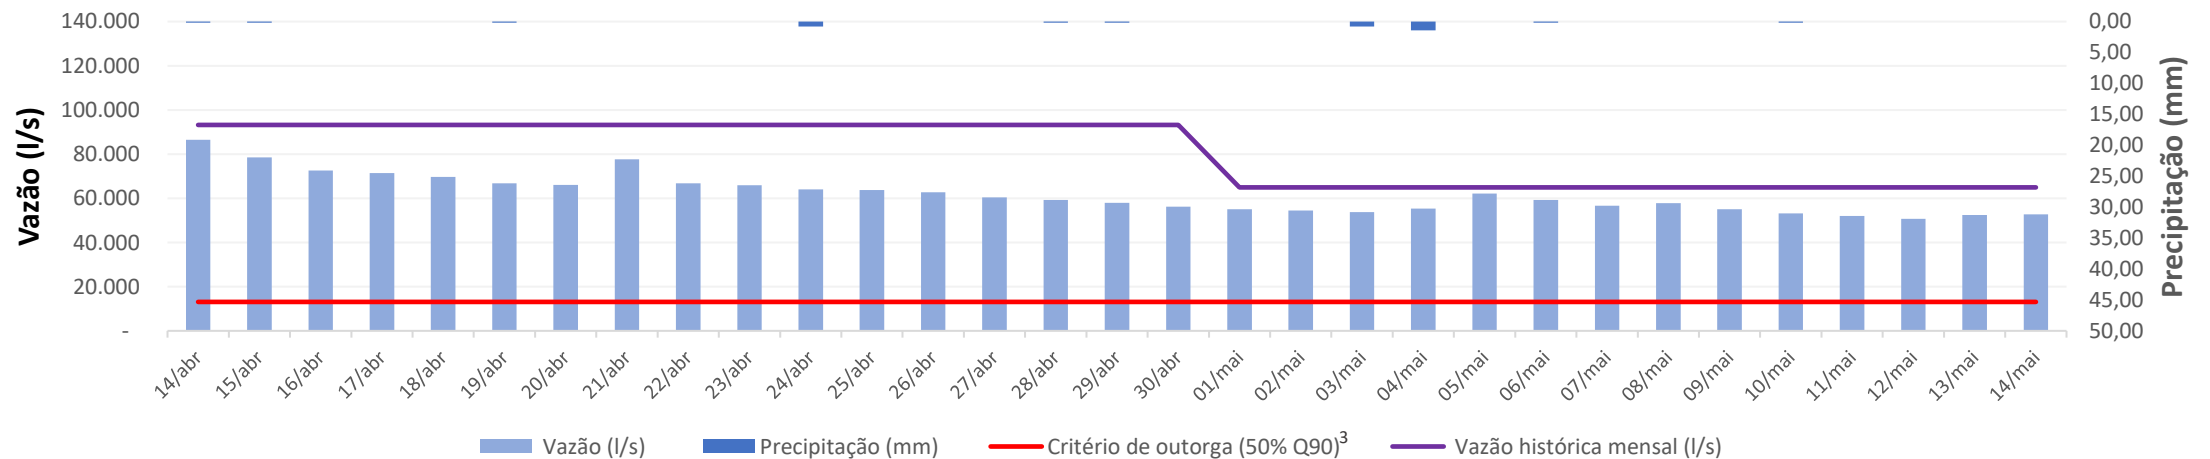
Histórico de vazão e precipitação nos últimos 30 dias
