# Sala de Situação — AGERH/ANA

## Boletim de Acompanhamento Hidrológico

Segunda-feira, 15 de junho de 2026

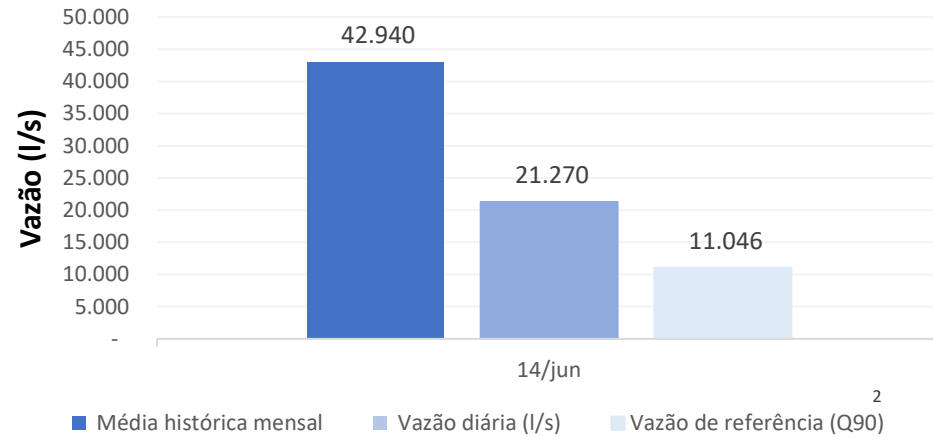
Vazão recente<sup>1</sup>

1. Vazão no rio na data imediatamente anterior a publicação do boletim.
2. Utilizado o  $Q_{90}$  como vazão de referência, conforme Instrução Normativa Agerh nº 007/2020, art. 11.
3. Critério de outorga, conforme Instrução Normativa Agerh nº 007/2020, art. 12, inciso II.
4. O índice de criticidade hídrica é uma razão entre as vazões observada e de referência ( $Q_{90}$ ).
5. As médias de longa duração correspondem à média aritmética das vazões naturais médias verificadas durante a série histórica de observações.
6. Não estão disponíveis dados de precipitação para as estações Fazenda Jucuruaba e Fazenda Santa Rosa.

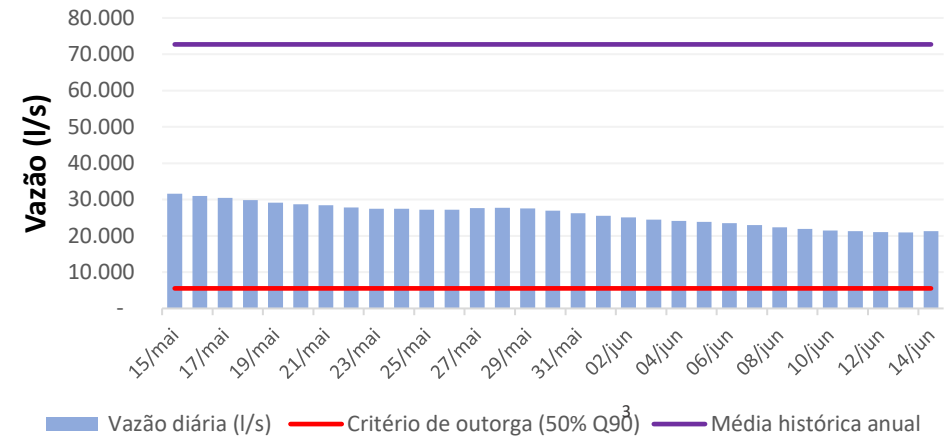
Histórico de Vazão nos últimos 30 dias

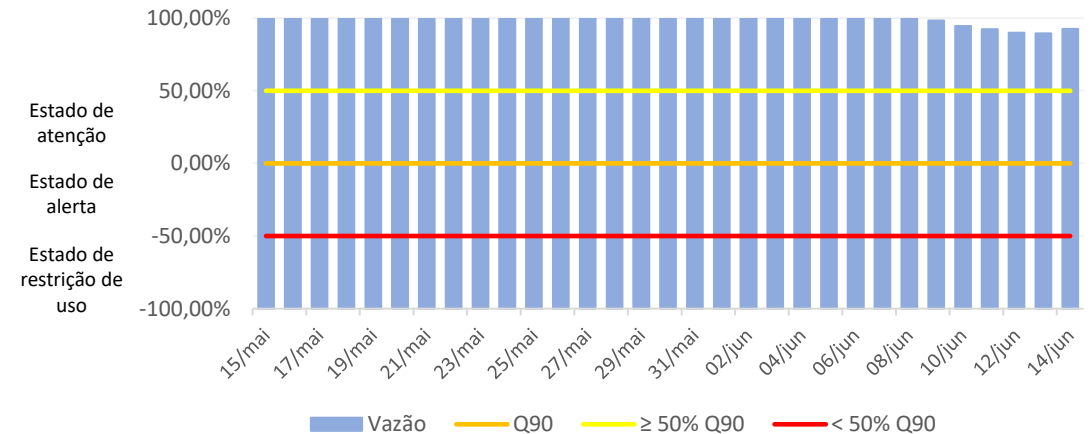
Evolução da Criticidade Hídrica nos últimos 30 dias<sup>4</sup>

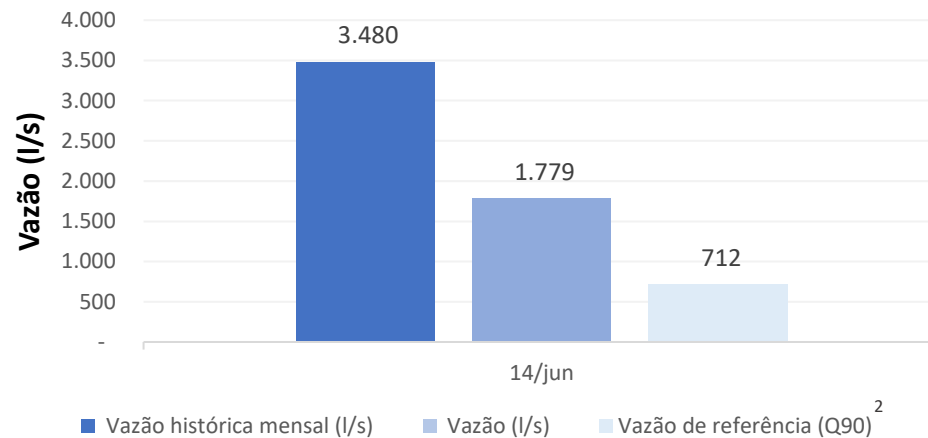
Vazão recente<sup>1</sup>

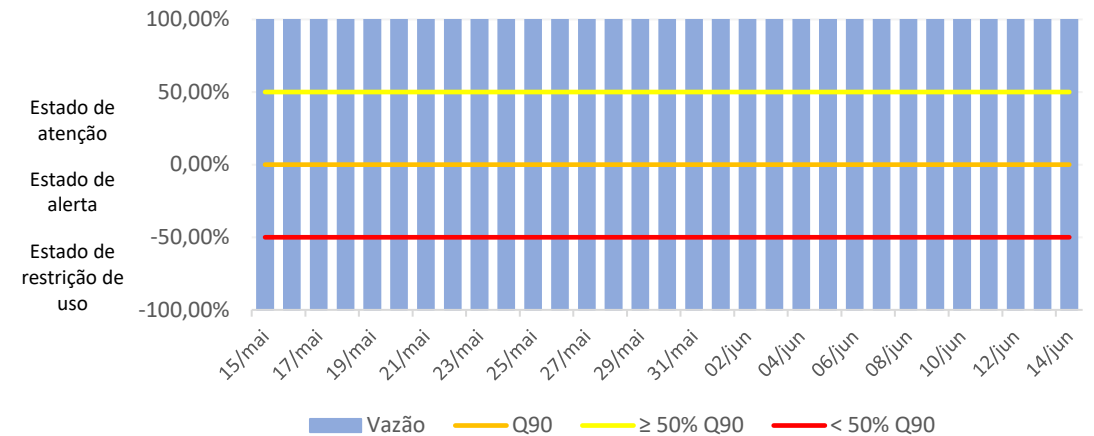
Evolução da Criticidade Hídrica nos últimos 30 dias<sup>4</sup>

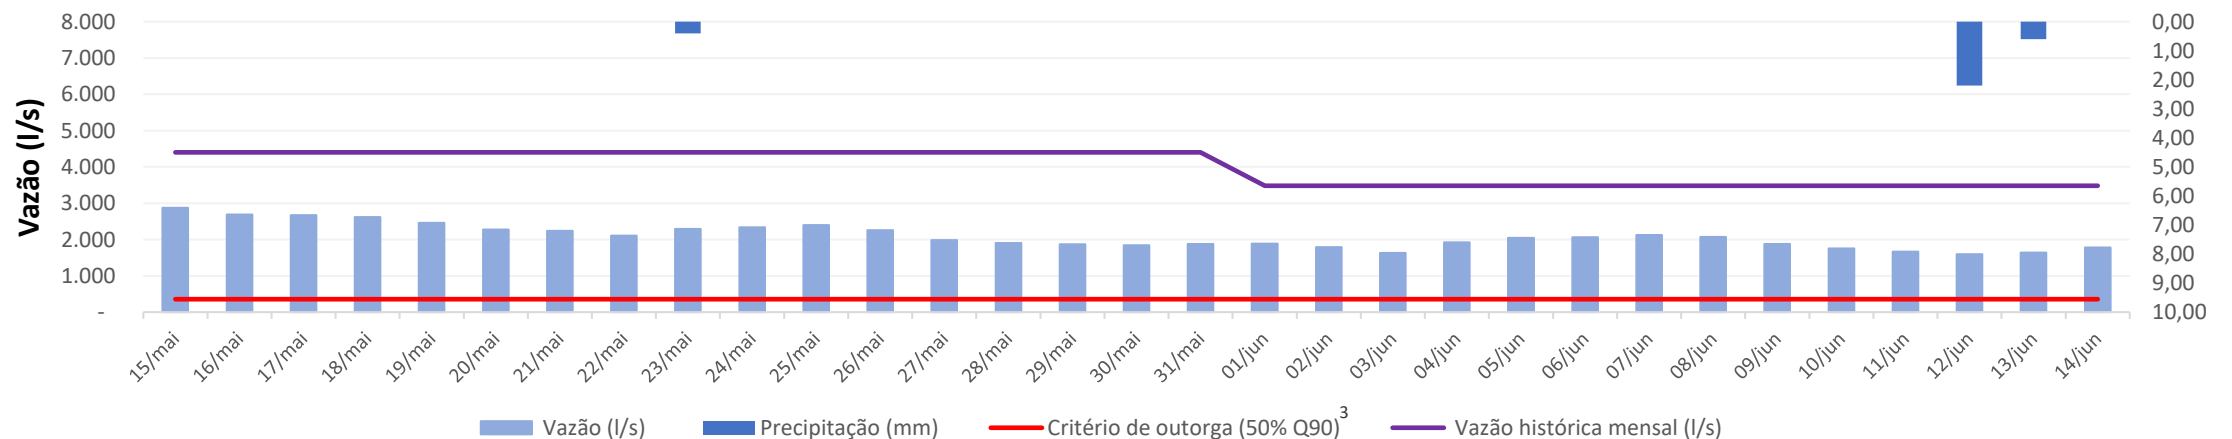
Histórico de vazão e precipitação nos últimos 30 dias

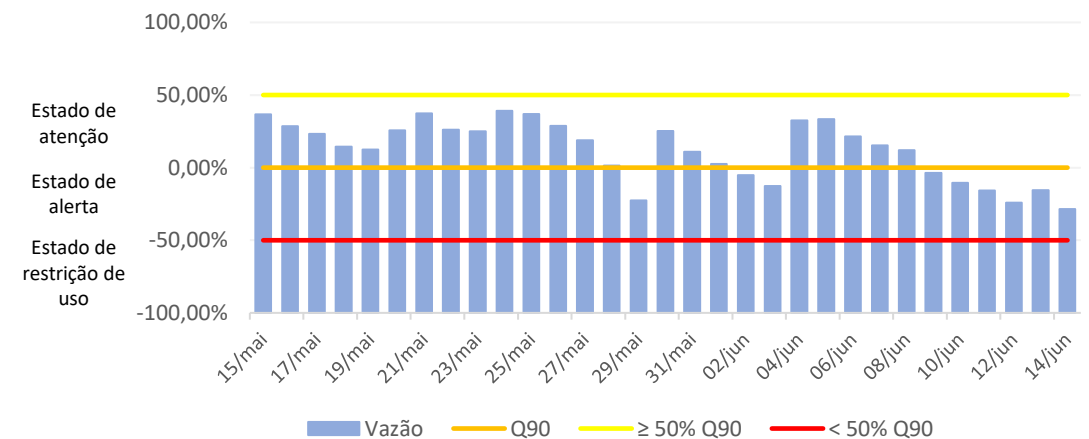
#### Evolução da Criticidade Hídrica nos últimos 30 dias<sup>4</sup>

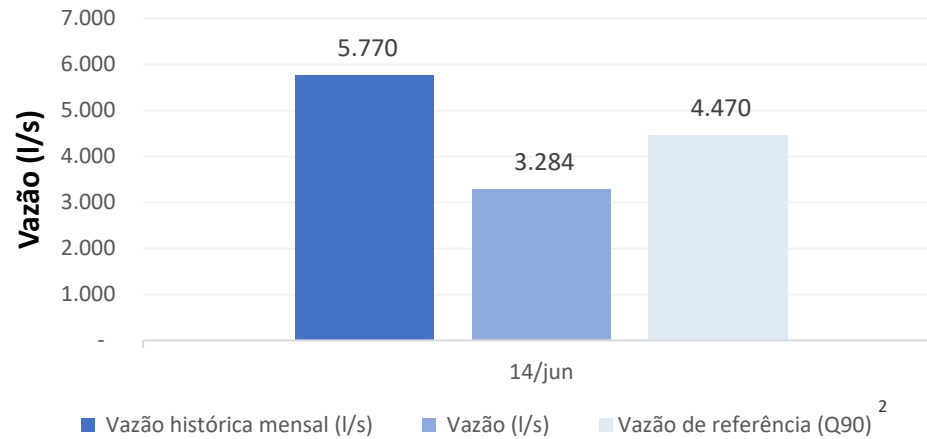
Vazão recente<sup>1</sup>

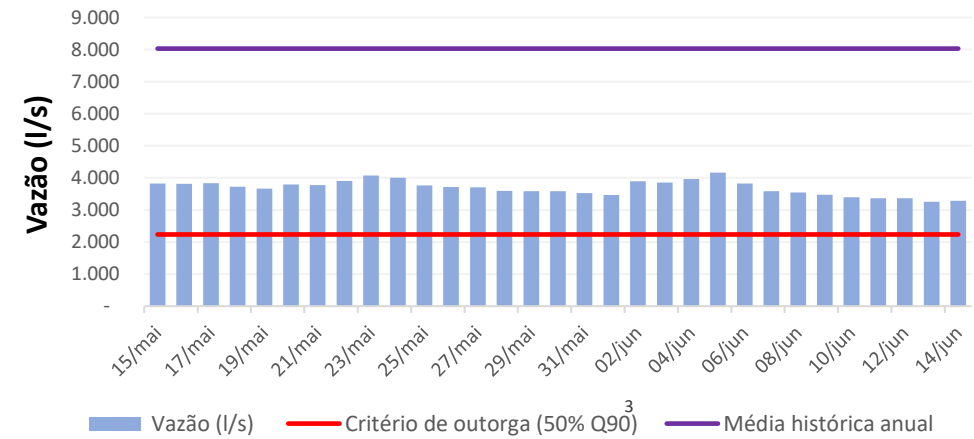
Histórico de Vazão nos últimos 30 dias

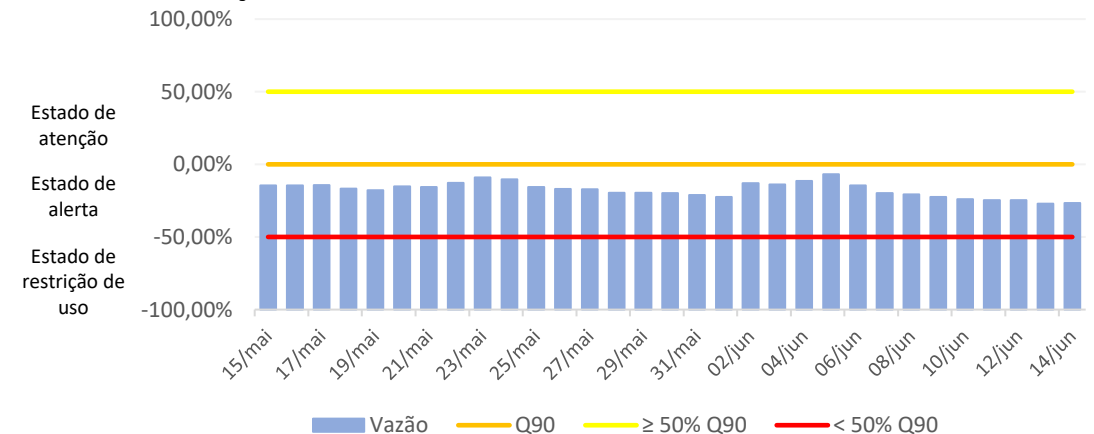
Evolução da Criticidade Hídrica nos últimos 30 dias<sup>4</sup>

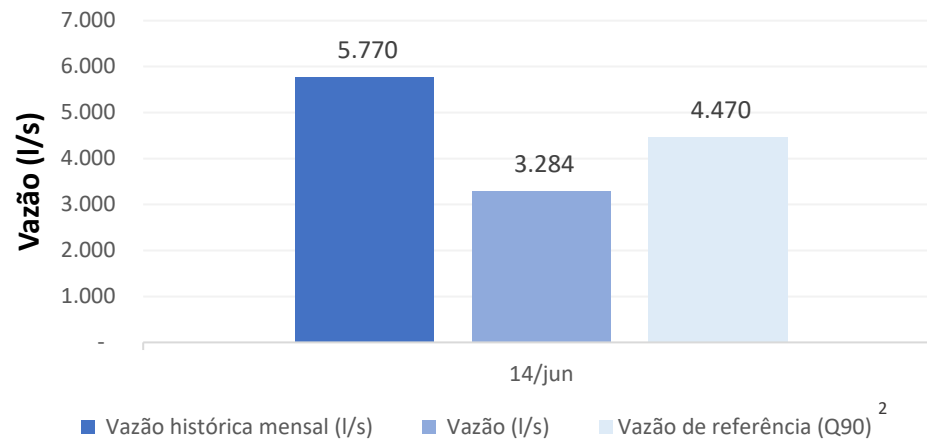
Vazão recente<sup>1</sup>

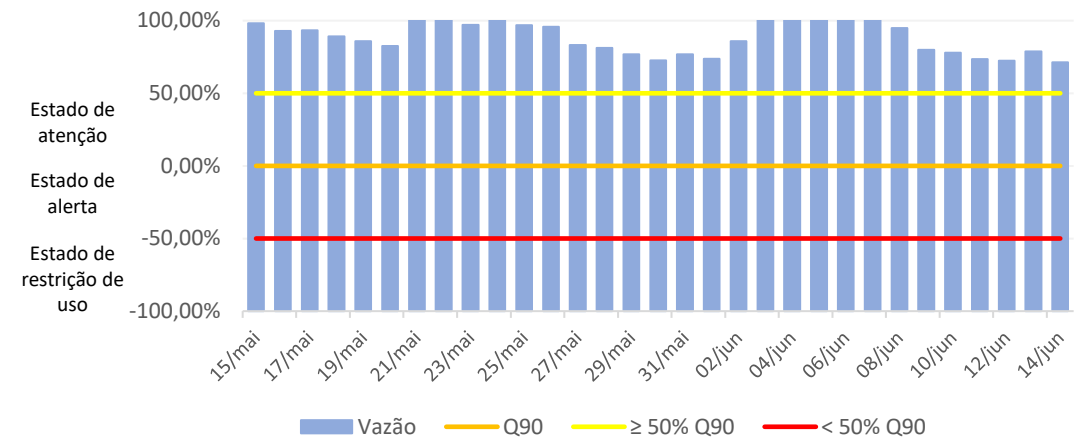
Evolução da Criticidade Hídrica nos últimos 30 dias<sup>4</sup>

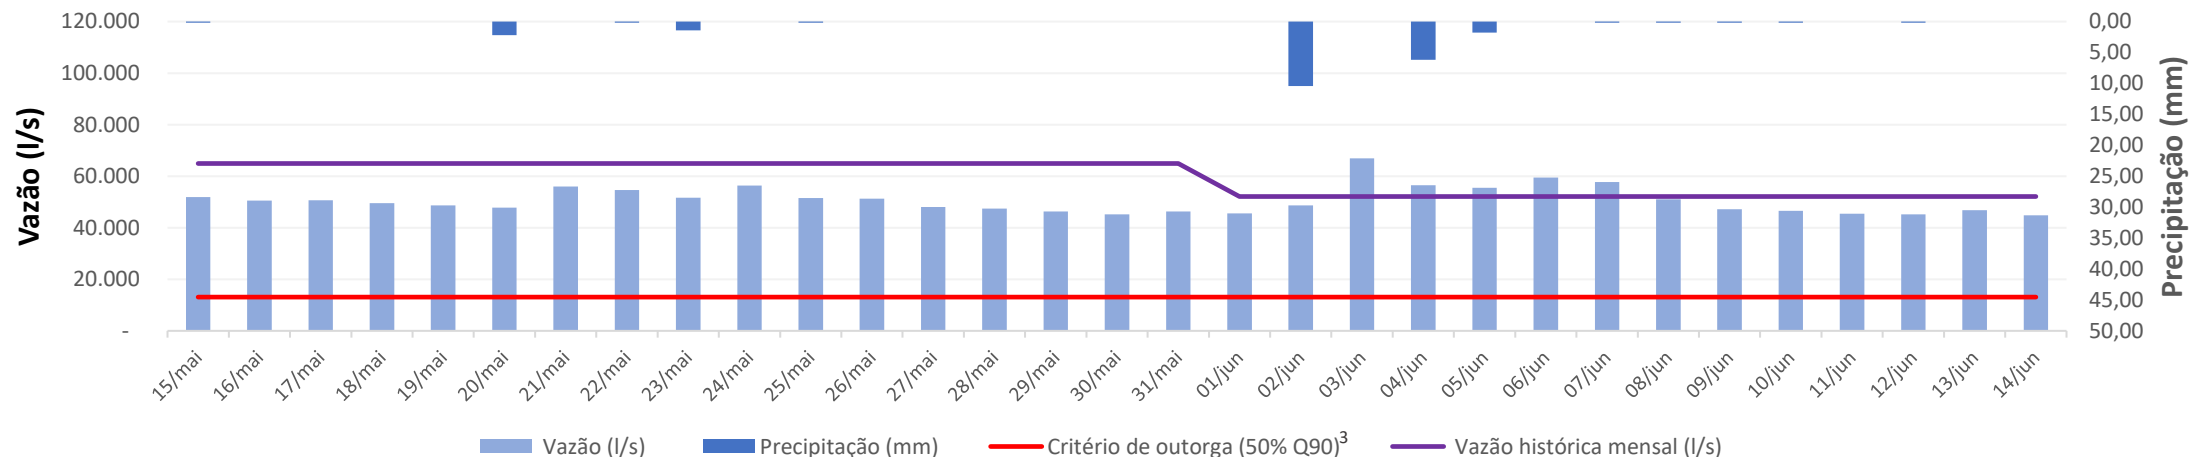
Histórico de vazão e precipitação nos últimos 30 dias
